1. Obiekt

DOM MIESZKALNY WILLA "CIENISTA"

P U Ł A W Y

4. Adres Puławy,
ul. Zielona 23

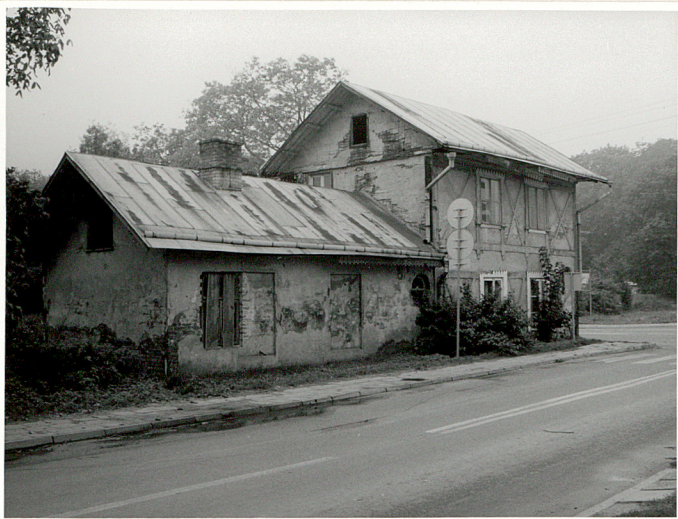
widok od płn.-wsch.

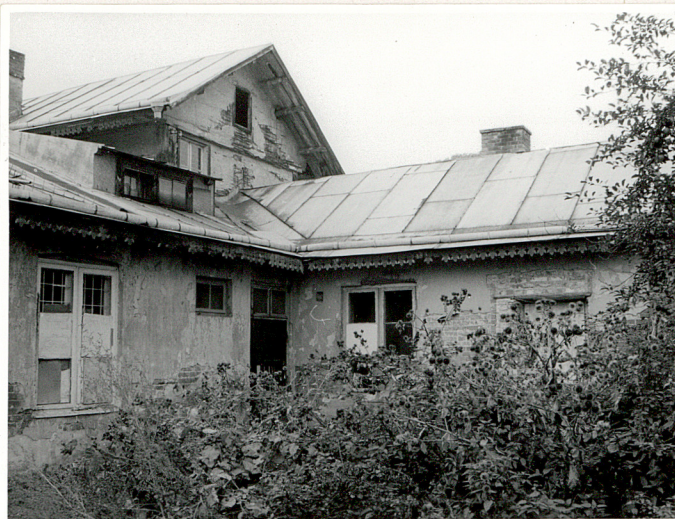
widok od pd.-wsch.

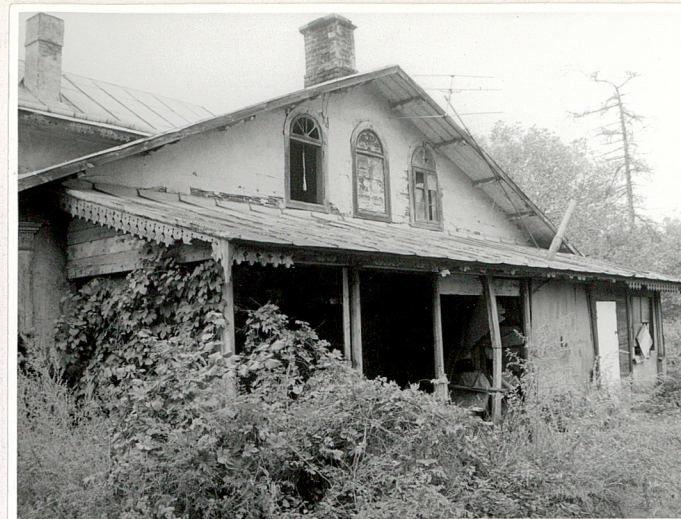
fragm. elewacji pd.

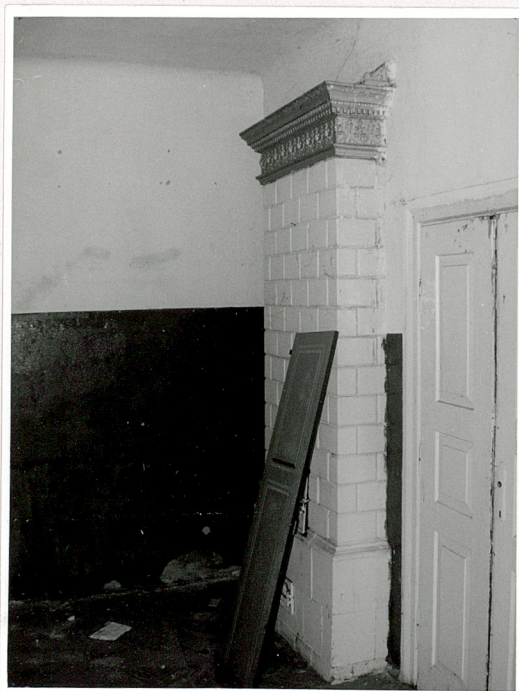
Wyposażenie: Z ciekawszych elementów wyposażenia zachowały się na parterze dwa piece kaflowe z dekoracyjnymi nastawami.

dekoracyjny piec na parterze

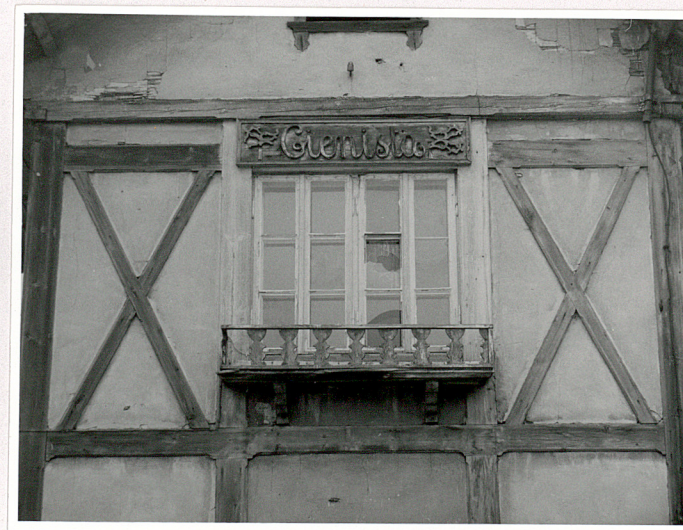
Elewacje: Zachodnia niesymetryczna, trójosiowa z drzwiami na osi środkowej. Sciany artykułowane nieotynkowanymi elementami konstrukcyjnymi. Okna oprofilowane -wycinanymi w drewnie szerokimi ramami. Skrajna płn. oś elewacji dwukondygnacyjna. Okno piętra zdobione w górnej części deską, na której stylizowany napis "Cienista", w dolnej części ujęte drewnianą balustradką. Nad nim w poddaszu półkoliście wycięty otwór okienny. Elewacja północna symetryczna, dwukondygnacyjna, dwuosiowa z odkrytymi elementami konstrukcyjnymi. Okna parteru dekorowane analogicznie jak elewacji frontowej. Elewacja wschodnia częściowo przesłonięta niesymetryczną, dwuosiową po bokach dobudówką, pozbawioną dekoracji architektonicznej. Elewacja południowa przesłonięta werandą wspartą na drewnianych słupkach, częściowo zabudowaną. W poddaszu trzy symetrycznie rozmieszczone okna oprofilowane szerokimi wstęgami.

fragment dekoracji elewacji frontowej
