1. Obiekt

OCHRONKA , OB. PRZEDSZKOLE

NAŁĘCZÓW

Nałęczów, ul. Poniatowskiego 33

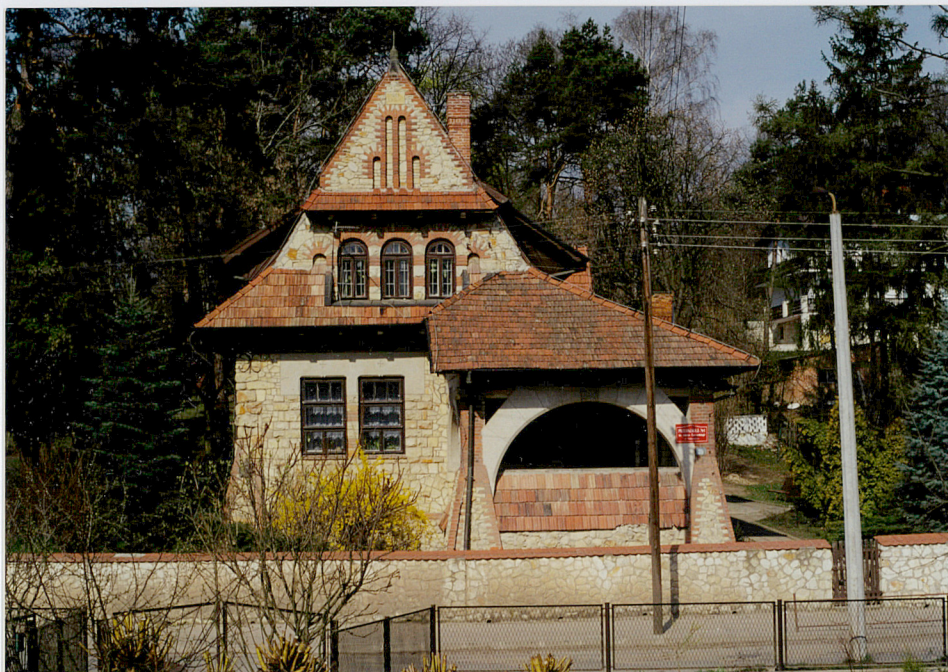
Elewacja wschodnia

**Elewacje :** Wszystkie elewacje z białego kamienia wapiennego, nieotynkowane, z dekoracją architektoniczną z czerwonej cegły ceramicznej. Elewacja wsch. ( frontowa) , jednokondygnacyjna w parterze i dwukondygnacyjna w szczycie. W części pñd. na niskim cokole oddzielonym opaską z cegły. Parter niesymetryczny z dwoma prostokątnymi oknami od pñd. i przysłaniającym częściowo elewację przedsionkiem od pñ. Pod filarem międzyokiennym, w ścianie cokołu - niewielki półkolisty otwór zabezpieczony drzwiczkami z desek.W drugiej kondygnacji, oddzielonej od parteru daszkiem - trzy symetrycznie ustawione, zamknięte półkoliście okna. Po bokach okien po jednej krótkiej blendzie. Trzecia kondygnacja trójkątna, symetryczna, z dwoma długimi zwieńczonymi półkoliście blendami pośrodku i dwoma niższymi po bokach. Nad blendami, w najwyższej części szczytu - kamienna, prostokątna tablica z datą 1906, gałązką ostu i sygnaturą „ Jan Koszycz Witkiewicz”.Elewacja zwieńczona wieloboczną sterczyną z odgromnikiem. Elewacja nieotynkowana, z białego ciosanego kamienia wapiennego. Łuki okien i blend z czerwonej cegły ceramicznej, w drugim rzędzie ułożonej na przemian z ciosami kamienia wapiennego. Podobny układ materiałów- stosowanych na przemian - w filarkach między oknami drugiej kondygnacji. Krawędzie drugiej kondygn. szczytu obramione czerwoną cegłą układaną na przemian raz główką , raz wozówką . Nad oknami parteru szerokie, obejmujące dwa okna, nadproże wykonane w tynku, ze sfazowanymi krawędziami wewn. i wyrytym ozdobnym krzyżykiem pośrodku. Drewniane belki podpierające okap nad parterem i daszek szczytu - profilowane i zacinane ozdobnie.

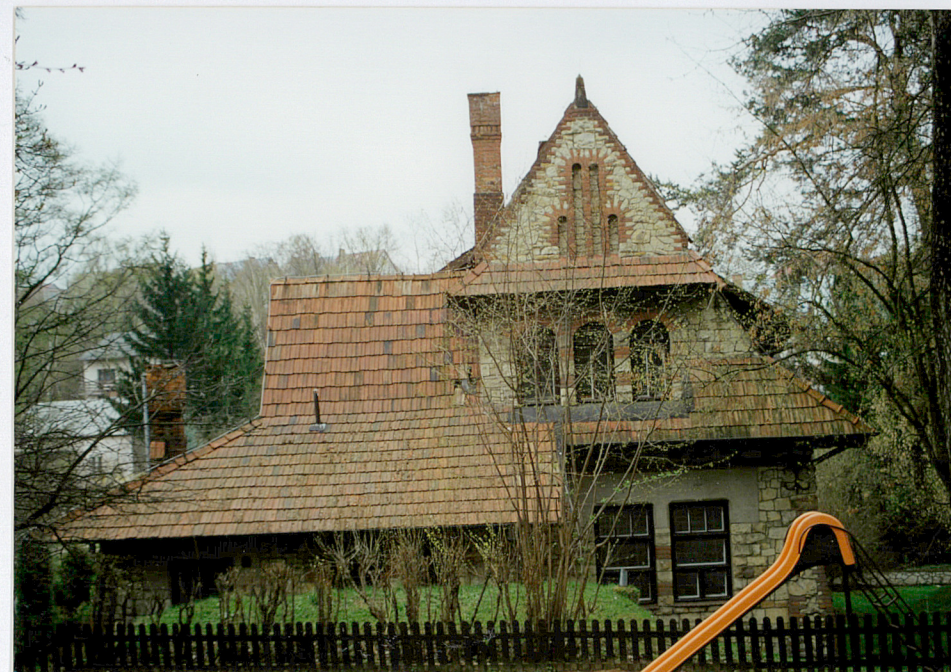
Elewacja zachodnia

Elewacja zach. korpusu głównego o układzie kondygnacji, okien, daszków i dekoracji identycznym jak w elewacji wsch. Elewacja aneksu jednokondygnacyjna, trójosiowa, o niesymetrycznym układzie okien, z których jedno ( od płu.) prostokątne, pozostałe dwa -w pld. części elewacji - zamknięte półkoliście. Sposób opracowania pow. elewacji zach. - identyczny jak elewacji pozostałych.

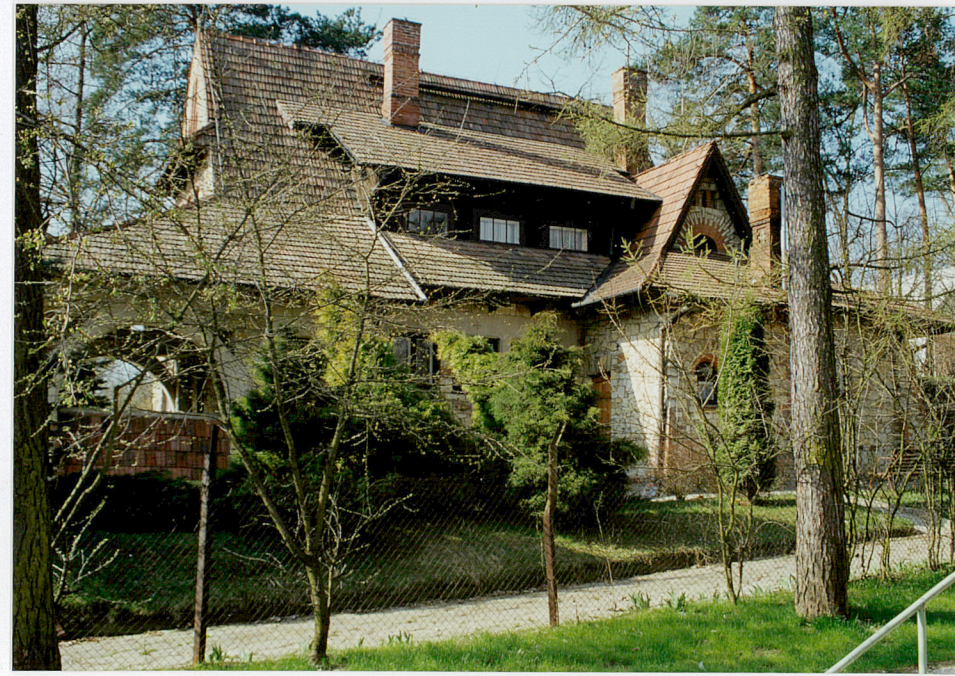
Elewacja północna

Elewacja plu. ( wejściowa ) jednokondygnacyjna, niesymetryczna. Korpus główny trójosiowy, o trzech prostokątnych otworach okiennych. Aneks podzielony na dwie części, z których węższa - wsch. lekko zryzalitowana. Obie części elewacji oszkarpowane. W części wsch. aneksu dwa zamknięte półkoliście otwory okienne, pod którymi w dolnej części elewacji ceglany mur z szerokim łukiem zamurowanej wtórnie ( ? ) arkady. W nieco cofniętej części zach. - jedno prostokątne okno. We wsch. elewacji aneksu - jednoskrzydłowe drzwi poprzedzone betonowymi schodkami. W plu. ścianie werandy, lekko zryzalitowanej w stos. do korpusu głównego - dwa kamienne łuki. Mniejszy, w którym betonowe schodki wprowadzające na poziom werandy i większy, w dolnej połowie wypełniony niskim murem nakrytym dachem z dachówki. W połaci dachowej korpusu głównego - drewniana prostokątna facjata z trzema oknami o kształcie leżących prostokątów, nakryta daszkiem jednospadowym. Na wprost schodków prowadzących do przedsionka - główne drzwi wejściowe, prostokątne, dwuskrzydłowe. Nad drzwiami wykuty w tynku napis „ Pomiedzy dzieci Boze prózno ten wniść pragnie kto się u drzwi tak nisko jak dzieci nie nagnie. Adam Mickiewicz”.

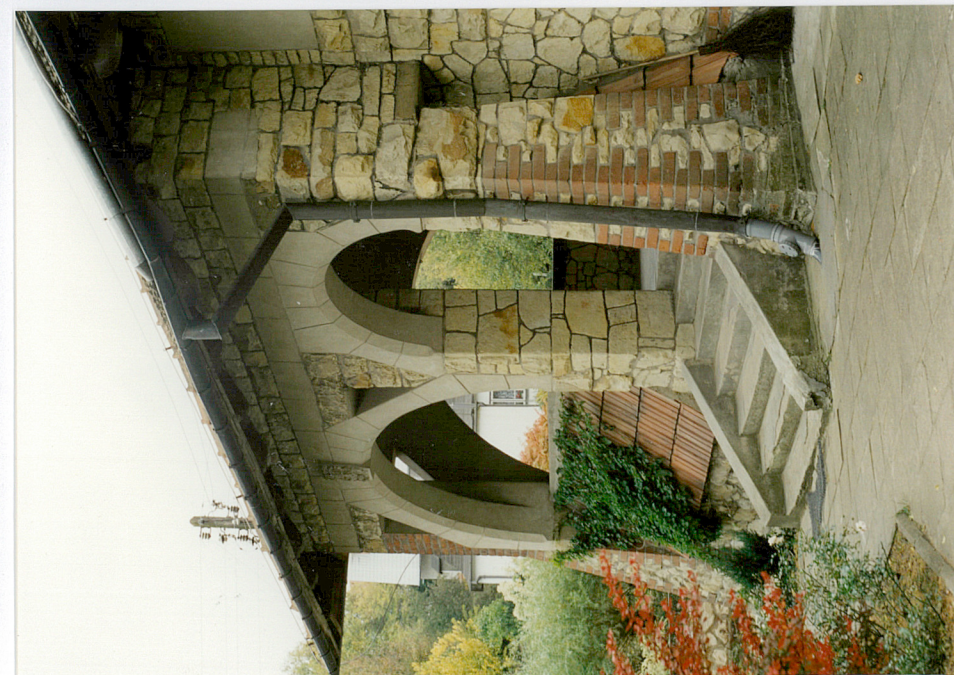
Widok przedsionka od płn.-zach.

Przedsionek ( weranda ) od wsch. wsparty na dwu kwadratowych filarach, w części dolnej oszkarpowanych. Szkarpy filarów z białego kamienia wap., naroża z cegły układanej na przemian raz główką raz wozówką. W części górnej filary wyłącznie z cegły czerwonej. Między filarami szeroka półkolista arkada, otynkowana, z uformowanymi w tynku boniami, powyżej której ( pod okapem ) pas otynkowanego muru. Przestrzeń między filarami ( do wys. nasady arkady) wypełniona murem z kamienia wap., w części górnej ściętym ukośnie i nakrytym daszkiem z dachówki zakładkowej. Wewnątrz przedsionka, w ścianie korpusu - pojedyncze półkoliście zamknięte okno i tablica z piaskowca z napisem „Ochrona imienia ś.p. Adama Żeromskiego”. Ściany wewnętrzne przedsionka tynkowane, za wyjątkiem murków między filarami zbudowanych z kamienia wap. i nakrytych od góry parapetem z profilowanych na krawędziach płyt ciemnego piaskowca.

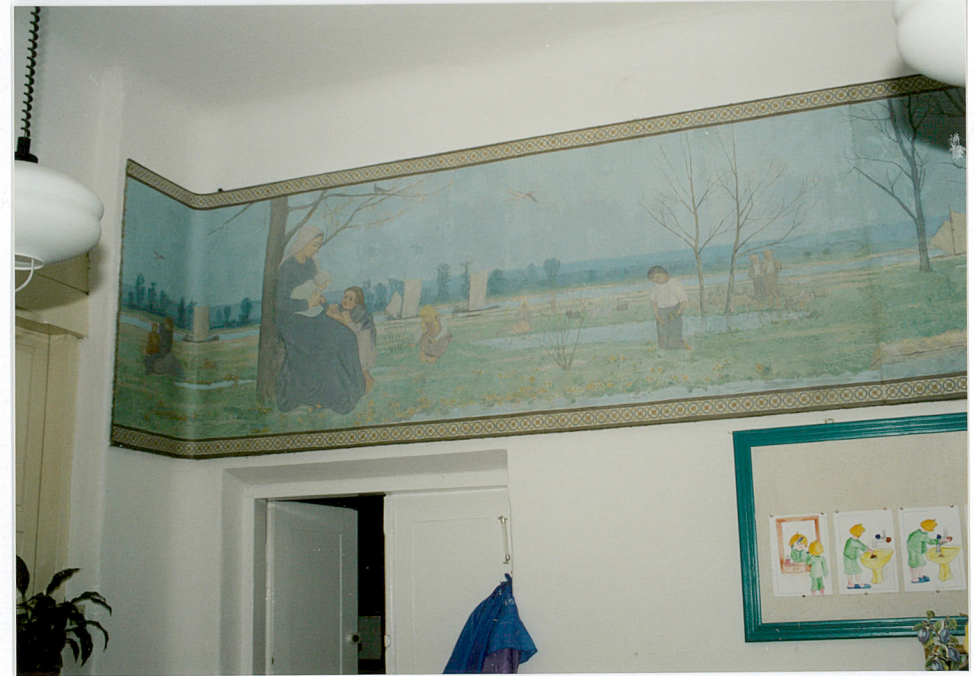
Fryz na ścianie północnej

**Wnętrze :** Podłogi i posadzki : w przedsionku zacierana na gładko posadzka betonowa, w szatni : PCW, w salach zajęć podłoga z desek, w pom. sanitarnym terrakota, w kotłowni pos. cementowa, w kuchni, wc i przeds. aneksu - terrakota, na poddaszu podłogi z desek. Ściany tynkowane i malowane, w sanitariatach i kuchni glazura. Stropy tynkowane i malowane, za wyjątkiem przedsionka zewn., w którym widoczna konstrukcja dachu. Schody wewnętrzne drewniane. Na ścianie podłużnej i w narożach wschodniej sali zajęć - fryz „ Alegoria życia ludzkiego” .

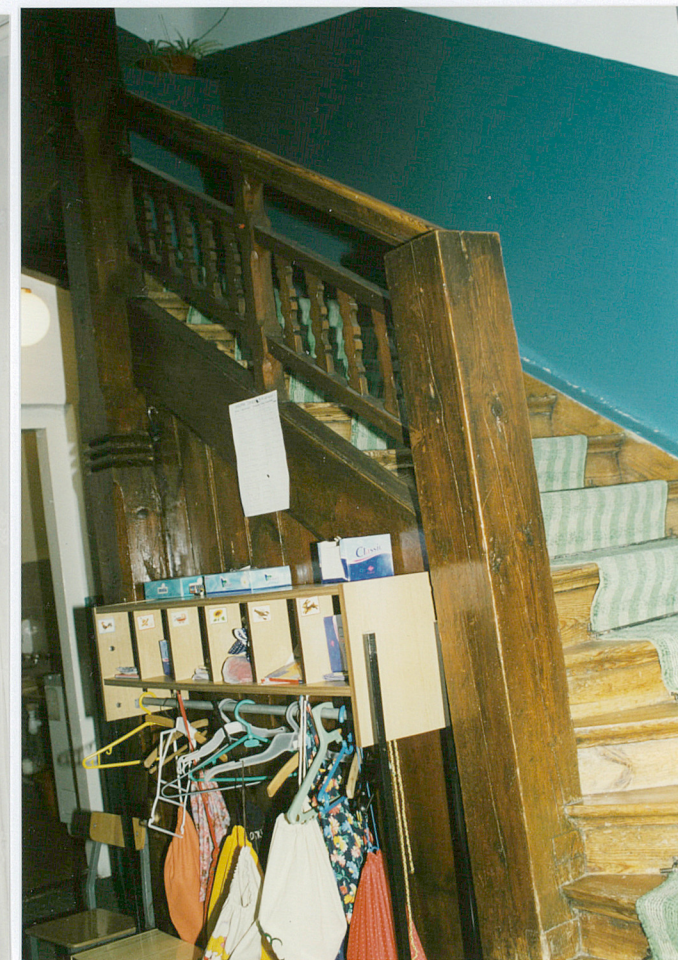
Schody na poddasze

W szczytach okna zamknięte półkoliście, z dwoma skrzydłami jednokwaterowymi w części dolnej i półkolistym półstałym, trójkwaterowym skrzydłem w części górnej. W aneksie okna prostokątne, dwuskrzydłowe, dwukwaterowe i małe okna z jednym skrzydłem w części dolnej i półkolistym półstałym skrzydłem w części górnej. Schody : zewnętrzne betonowe, wewnętrzne schody na poddasze drewniane policzkowe.

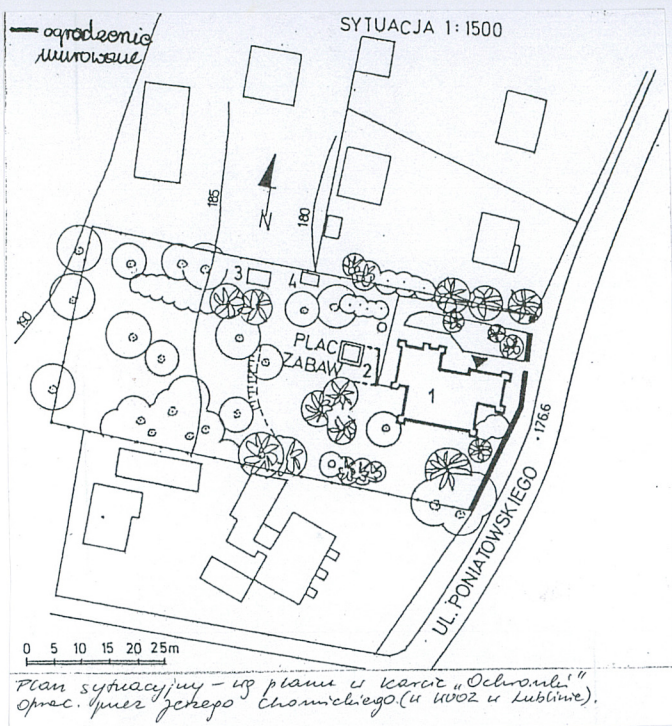
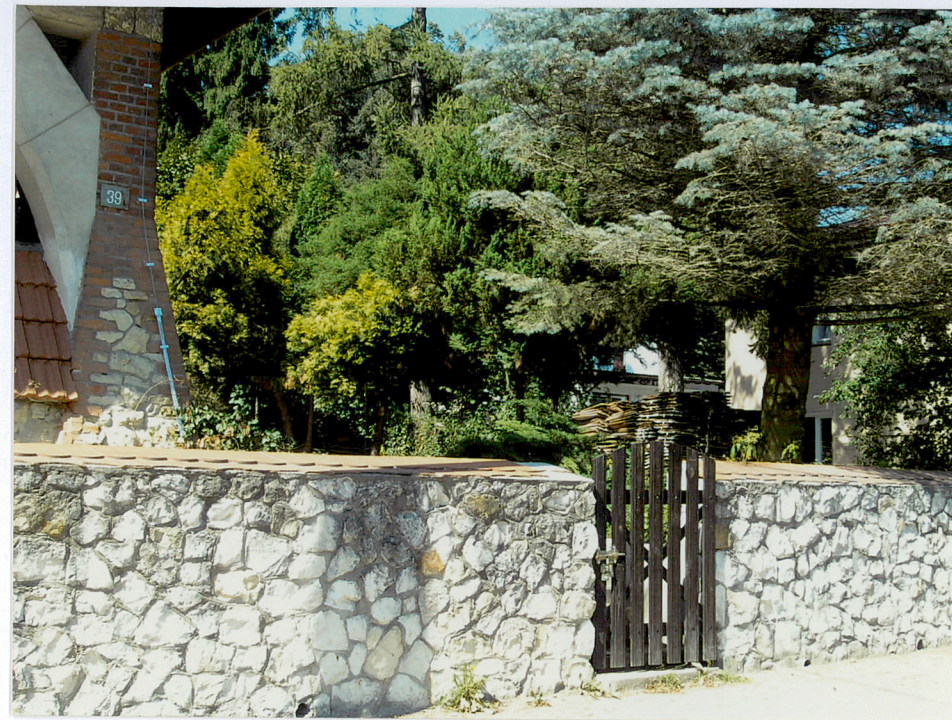
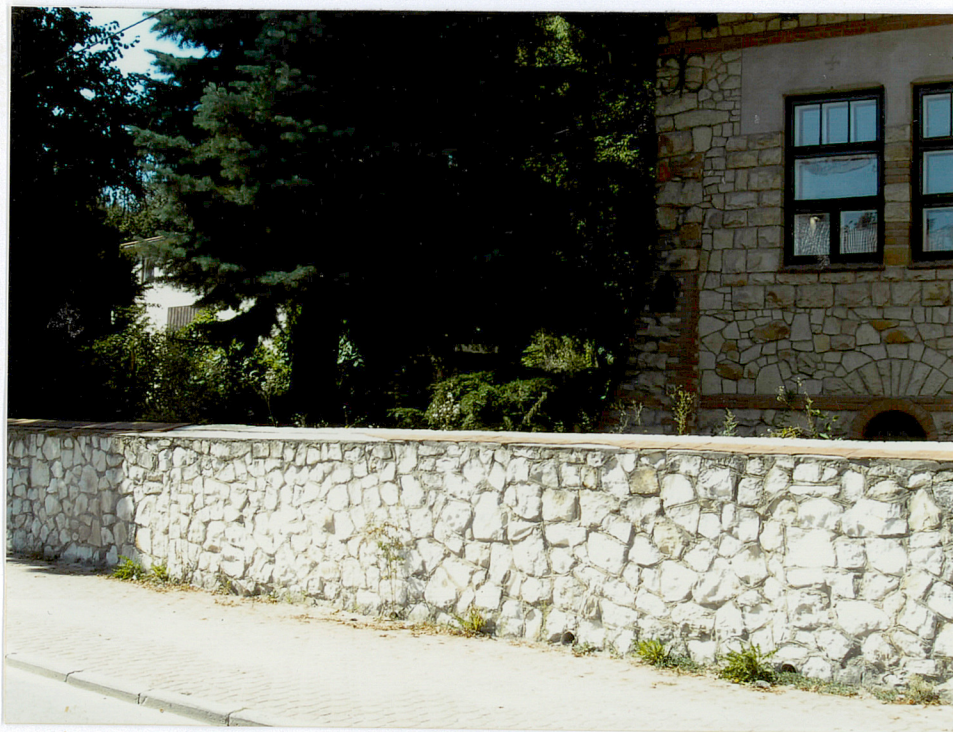
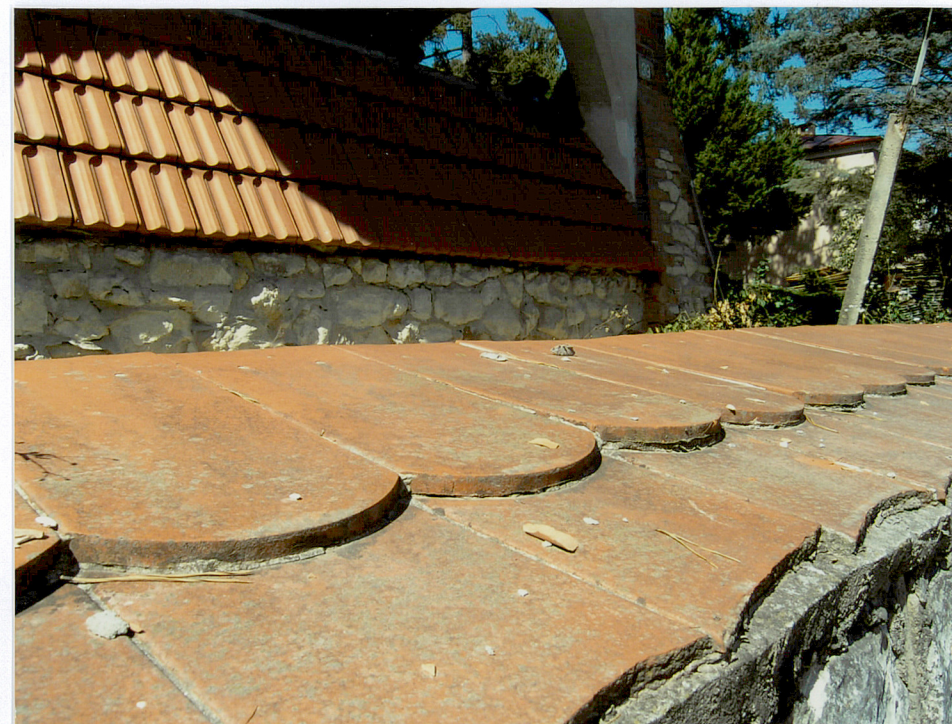
Materiał, konstrukcja, technika. Ogrodzenie murowane z kamienia wapiennego łamanego, spoina cementowa, nakrycie: dachówka karpiówka ceramiczna "w łuskę". Bramki sztachetowe drewniane, zamki współczesne.

Opis. Mur pełny o spadku ok.30% w stronę ulicy, kryty dachówką. Fuga wypukła. W dolnej części muru przewody odprowadzające wodę. Od strony północnej w murze bramka dwuskrzydłowa sztachetowa, profilowana od góry w odcinek łuku. Od strony południowej wejście do budynku (poprzedzone schodami) przez bramkę jednoskrzydłową sztachetową.

Stan zachowania. Lokalne ubytki kamienia i spoiny, brak części dachówek pokrycia, bramki w stanie dobrym.

Prace budowlane i remontowe. W 1968 r. generalny remont ogrodzenia od ul.Poniatowskiego. W 1977 r. odbudowa muru częściowo zawalonego wskutek prac KPRB. Prace remontowe w 1993 r.
