1. Obiekt

DOM MIESZKALNY/CHAŁUPA/

H O L A

A/139/45

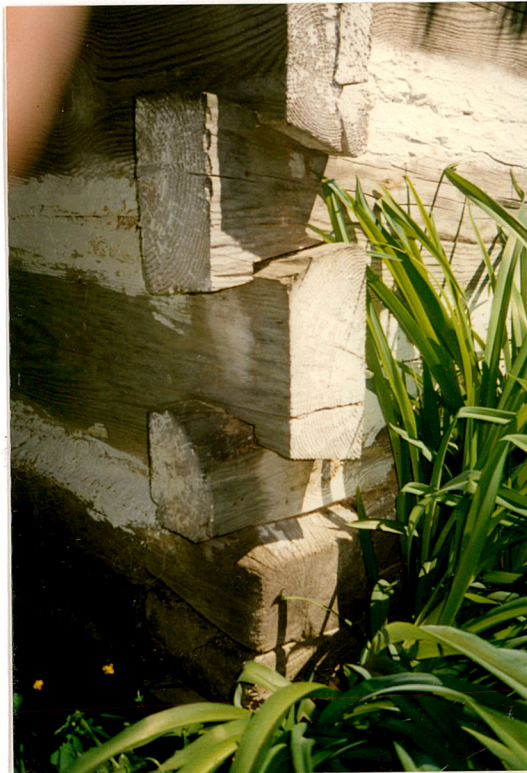
Materiał i konstrukcja: Podmurówka betonowa, podwalina dębowa. Belki ścian sosnowe gr. 15 cm. Konstrukcja ścian wieńcowa, zwężanie na rybi ogon, z niewielkimi osłatkami. W ścianie tylnej słup. Złącza belek polepione gliną. Otwory okienne i drzwiowe ujęte w węgary. Szczyty dachu szalowane deskami w jodełkę, wiatrownice z desek. Pułap we wszystkich pomieszczeniach drewniany z desek opartych na belkach. Więźba dachowa konstrukcji krokwiowo-płatwiowej, usztywniona jętkami. Płatwie wysunięte poza płaszczyznę ścian, oparte na profilowanych końcach belek pułapowych. Dach kryty strzechą, kalenica wzmocniona koźlinami. W izbie i komorach podłogi z desek, w sieni i alkierzu gliniane klepisko. Okna skrzynkowe, dwuskrzydłowe, sześciopoleowe. Drzwi wejściowe do sieni i do izby jednoskrzydłowe, płycinowe, pozostałe jednoskrzydłowe, spagowe, zawieszane na pasowych zawiasach, z zamkami zapadkowymi.

Fot.4. Zwęglowanie ścian.

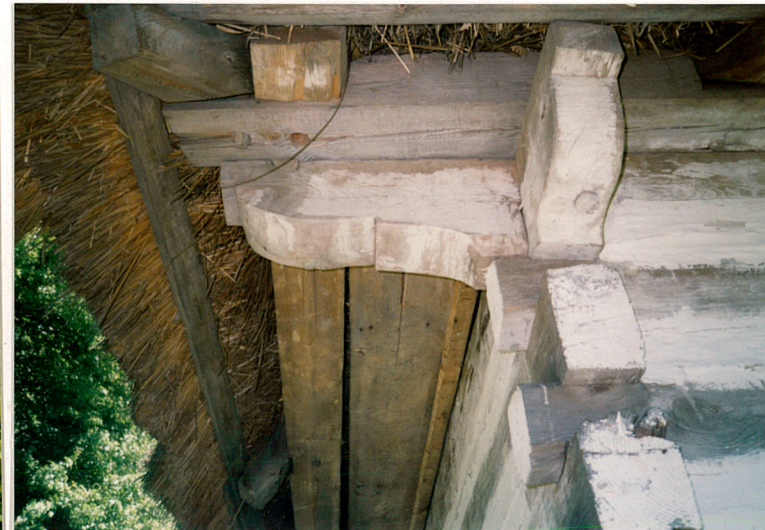
Fot.5. Oparcie dachu.

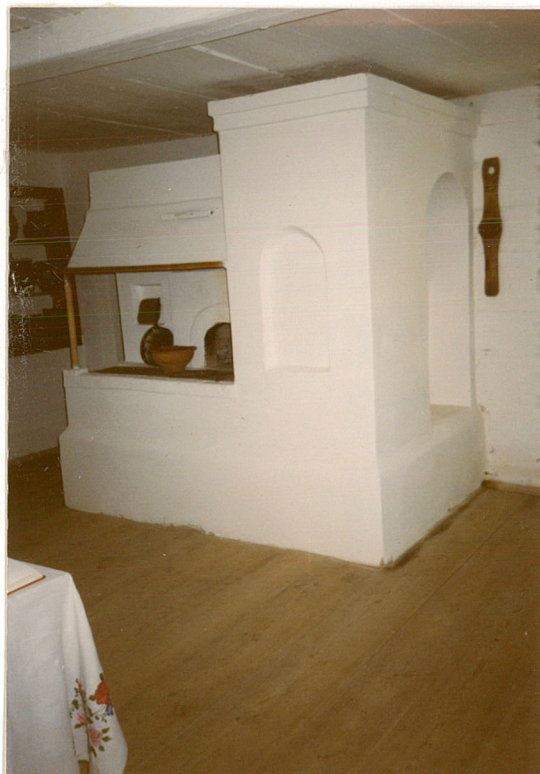
Wyposażenie: W izbie piec kuchenny z kapa, piecem ogrzewczym i wsadem do pieca chlebowego. Piec ogrzewczy zwieńczony dwustopniowym gzymsen, ze ślepą arkadą i płytką wnęką. W alkierzu piec kuchenny bez kapy, z trzema różnej wielkości i kształtu wnękami i trzonem pieca chlebowego. Urządzenia ogniowe bielone wapnem. W chałupie kolekcja ludowych mebli, obrazów i sprzętów gospodarskich z terenu Podlasia będąca własnością Aliny i Tadeusza Korabowiczów, z Holi.

Fot.6. Piec w izbie.

W latach 1988/89 obiekt rozebrano i przeniesiono na inne miejsce. Wymieniono część elementów konstrukcyjnych, wykonano nową stolarkę okienną, postawiono nowe piece w dużym stopniu zmieniając ich pierwotny wygląd.

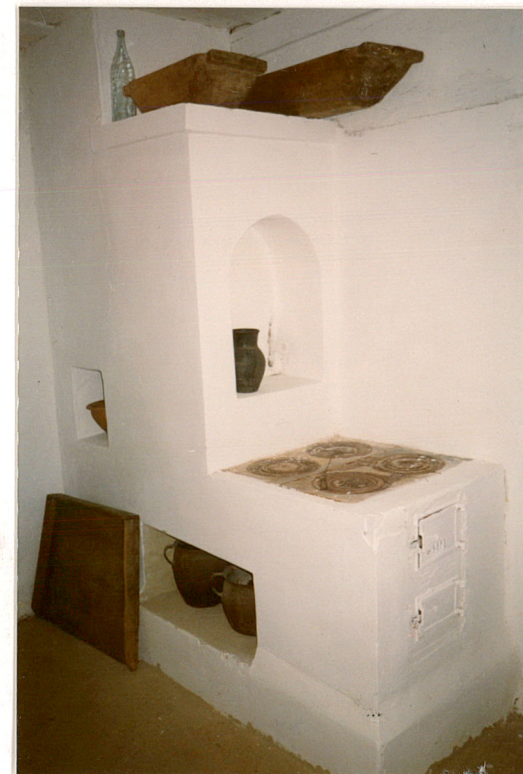
Fot.7. Piec w alkierzu.

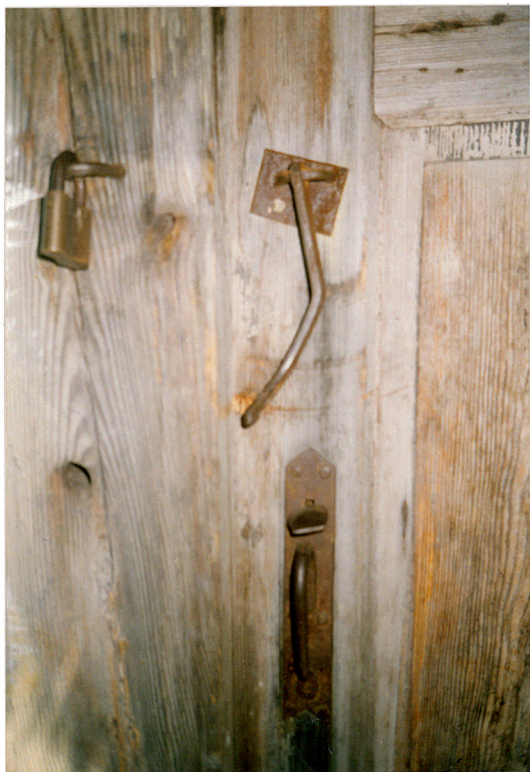
Fot.8.Drzwi wejściowe/fragn./.

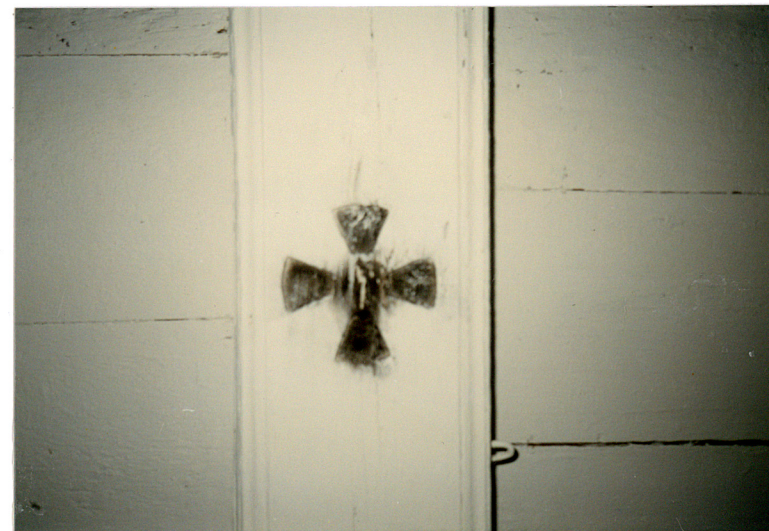
Wnętrze: Ściany i pułap w pomieszczeniach mieszkalnych i sieni bielone wapnem, komory bez pobiału. Na belce stropowej w izbie dwa wycięte krzyże.

Fot.9.Krzyż na belce stropowej.
