KARTA EWIDENCYJNA ZABYTEKÓW
ARCHITEKTURY I BUDOWNICTWA

BRAMA - DZWONNICZA, z zespołu klasztornego

ok. 1840 r.

JABŁECZNA

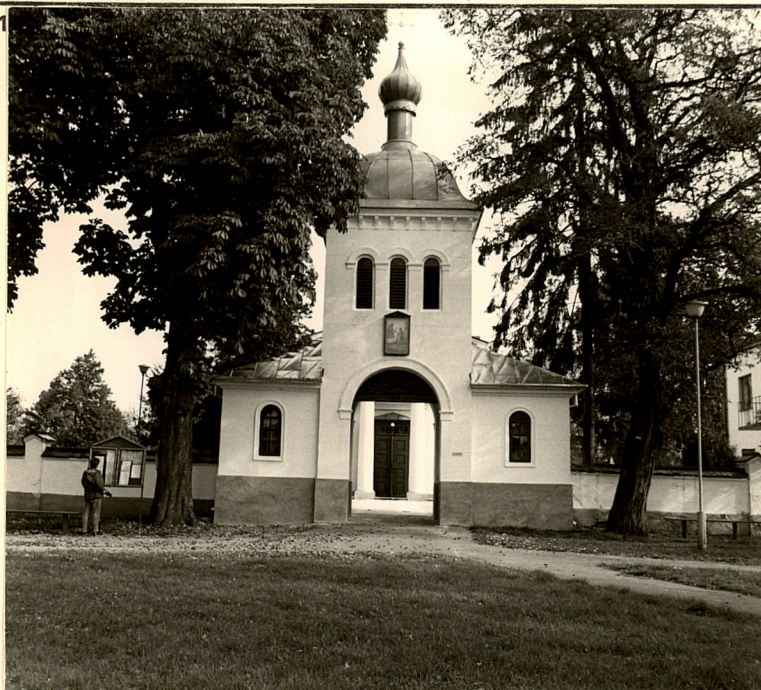
Położona w zespole klasztornym, ten zaś leży tuż nad rzeką Bug, na wsch. od wsi Jabłeczna. Przed nią od zach. dziedziniec klasztorny, za nią cmentarz przycerkiewny. Brama łączy je w jedną całość. Stoi na osi cerkwi (która na środku cmentarza), włączona w ogrodzenie.

Murowana z cegły na zaprawie wapiennej, obustronnie tynkowana. Przejazd sklepiony kolebkowo. W magazynkach stropy drewniane, belkowe, nagie. Wieżba dachowa drewniana, na dachu głównym krokwiowo-jętkowa z mnichem, nad magazynkiem krokwiowa (prosta). Dach kryty blachą ocynkowaną. Stolarka drewniana, futrynowa. Okna jedno-skrzydłowe. Drzwi jednoskrzydłowe, filongowe, w otworze przejazdowym dwuskrzydłowe.

Na planie prostokąta, trójdzielny. Na środku przejazd, po bokach nieco mniejsze magazynki.

W partii środkowej dwukondygnacyjna, po bokach parterowa. Część środkowa nieco szersza, nakryta pseudokopułą zwieńczoną cebulastym hełmem na walcowatej podstawie. Nad magazynkami dachy trójpołaciowe.

Otynkowane, na cokołach, zwieńczone mocno wyładowanym i profilowanym gzymsiem. Gzyms partii środkowej z bardziej rozbudowanym profilem, z silniej wyładowaną płytą podpartą kroksztynami. Elewacja zach. trójosiowa – okna w partiach bocznych, szeroki półkoliście zwieńczony otwór przejazdowy w parterze części środkowej. Nad otworem tryforyjny układ trzech okien wąskich, półkoliście zwieńczonych połączonych ze sobą u podstawy łuku gzymsikiem, nad którym profilowane opaski. Oprofilowana także archiwolta łuku otworu przejazdu. Elewacja wsch. (od strony cerkwi) analogicznie opracowana z tą różnicą, że zamiast okien dobudówki posiadają drzwi poprzedzone trójstopniowymi schodami. Elewacje boczne na I piętrze opracowane jak pozostałe, w parterze bez podziałów, połączone z murem ogrodzenia.

<p>14. Kubatura</p> <p style="text-align: center;">3 289 m</p>	<p>15. Powierzchnia użytkowa</p> <p style="text-align: center;">2 31 m</p>	<p>16. Przeznaczenie pierwotne</p> <p style="text-align: center;">bramo-dzwonnica</p>	<p>17. Użytkowanie obecne</p> <p style="text-align: center;">bramo-dzwonnica</p>
<p>18. Prace budowlane i konserwatorskie, ich przebieg i dokumentacja</p> <p>Brak danych o przebudowach i generalnych remontach. Ostatnie odświeżenie pochodzi z 1989 roku.</p>		<p>19. Stan zachowania (fundamenty, ściany zewnętrzne, ściany wewnętrzne, sklepienia, stropy, konstrukcje dachowe, pokrycie dachu, wyposażenie i instalacje)</p> <p>Ogólny stan zachowania dość dobry. Ściany wykazują jednak ślady zawilgocenia.</p> <p>20. Najpilniejsze postulaty konserwatorskie</p> <p>Pionowa izolacja muru, zmiana systemu odwodnienia placu przycerkiewnego.</p>
