1. Obiekt

ORANŻERIA - OB.KOŚCIOŁ PAR.
P.W. NAJŚWIĘTSZEGO SERCA JEZUSA

1810-3

MICHAŁÓW
KLEMENSÓW

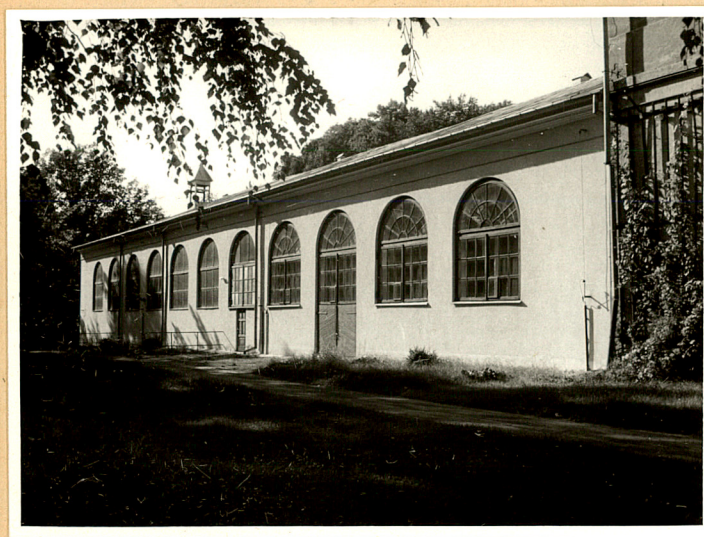
elewacja południowa

Elewacje: zach. - jednoosiowa, niesymetryczna, boniowana w płu. części. Elewacja płu. - symetryczna, 11-osiowa, osie wyznaczają półkoliście zamknięte okna. Elewacja płu. - niesymetryczna, 4-osiowa. Elewacje pozbawione dekoracji architektonicznej.

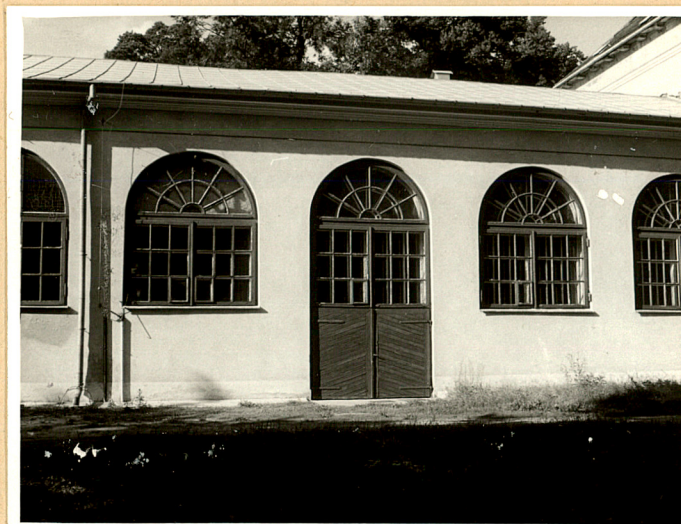
fragment elewacji południowej

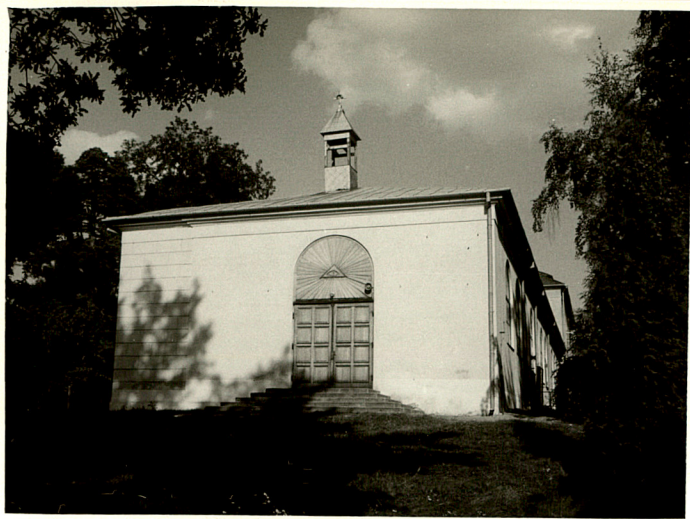
elewacja zachodnia

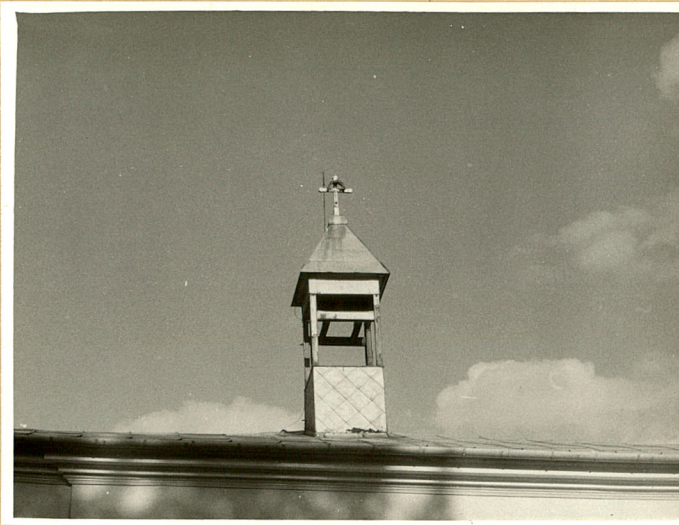
sygnaturka na dachu kościoła

Bryła: Prostopadłościenna, jednokondygnacyjna, nakryta dwuspadowym dachem o rozwartych połaciach, niepodpiwniczony. W kalenicy dachu czworoboczna sygnaturka.

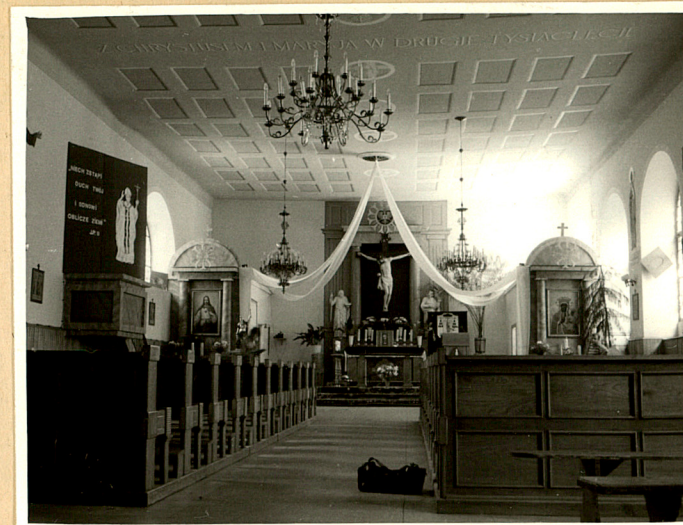
wnętrze-widok w stronę ołtarza gł.

Wystrój: Ołtarze i ambona współczesne, betonowe, marmoryzowane, ławki, konfesjonały, drewniane, współczesne. W oknach współczesne witraże ze scenami symbolicznymi.

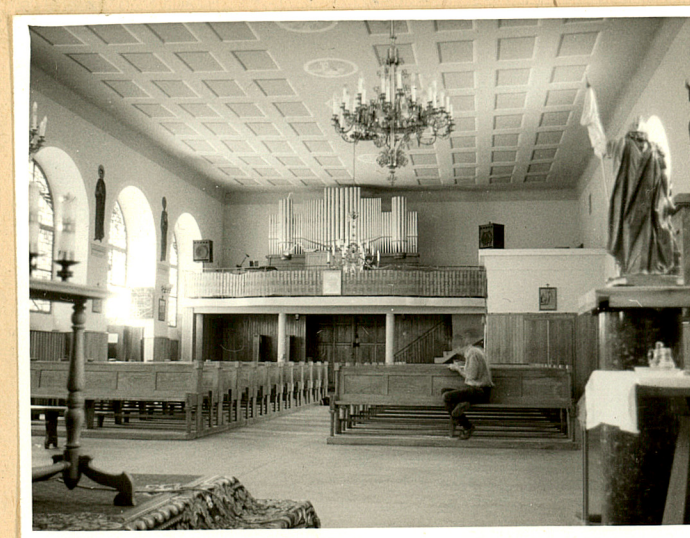
wnętrze-widok w stronę chóru muzycznego
