1. Obiekt	2. Czas powstania	3. Miejscowość
DOM MIESZKAINY / CHAŁUPA /	2 poł. XIX w.	STARA KLETNIA

4. Adres	Kletnia Stara 61 p-ta 08-540 Stężyca nr hipoteczny
5. Przynależność administracyjna	województwo lubelskie Stężyca gmina pow. Ryki
6. Poprzednie nazwy miejscowości	Kletna
7. Przynależność administracyjna przed 1.VI.1975	województwo warszawskie powiat Ryki
8. Właściciel i jego adres:	Władysława Jasek Kletnia Stara 61
9. Użytkownik i jego adres:	Władysława Jasek Kletnia Stara 61
10. Rejestr zabytków	Nr..... data.....

1. Miejscowość	2. Obiekt (nazwa jak w karcie)	3. Zawartość wkładki (nazwa obiektu lub materiału uzupełniającego)
KLETNIA STARA 61	DOM MIESZKALNY /CHAZUPA/	-

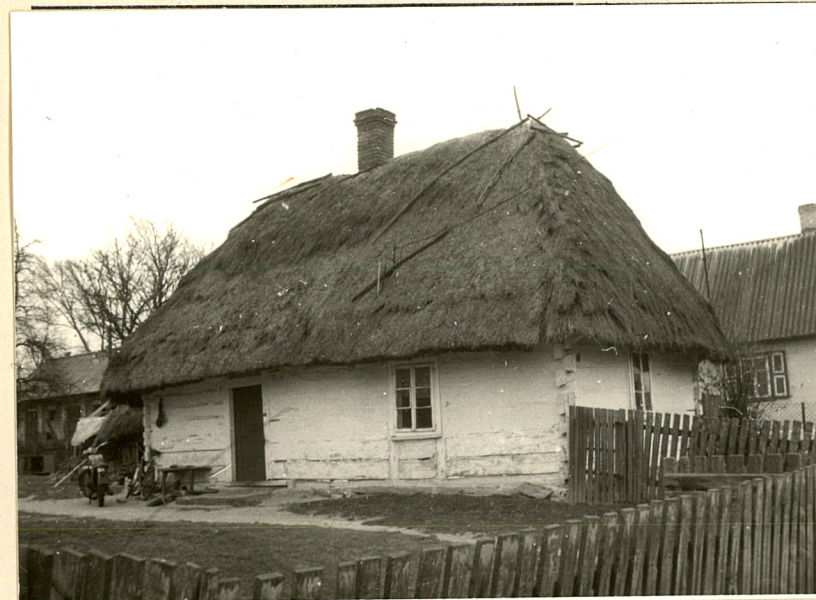
Elewacje. Zrąb od zewnątrz w części bielony wapnem / komora nie bielona/. Drzwi spagowe, zawieszone na zawiasach pasowych, zamykane klamką zapadkową i skoblem, malowane farbą emulsyjną na kolor zielony. Okna dwuskrzydłowe, sześciopolowe. Przed wejściem betonowa płyta.

Dach czterospadowy posyty żytnią słomą. Kalenica wzmocniona żerdziami. Wieżka dachowa konstrukcji krokwiowo - płatniowej usztywniona jętkami. Wejście na poddasze po drabinie z sieni. Na poddaszu deski pułapowe bez polepy.

Fot.: okładka - widok na front od ulicy
wkładka - widok od tyłu
" - ściana szczytowa od ulicy
