1. Obiekt zabytkowy

Kościół Par. rzym. kat. p.w. św. Michała Archanioła i św. Józefa.

Łosinie

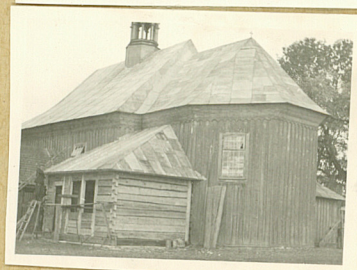
31. Szkic sytuacyjny, plan schematyczny, uwagi opisowe, fotografia

Kościół Par. rzym. kat. Orientowany. Drewniany, konstrukcji zrębowej, oszalowany. Prezbiterium zamknięte wielobocznie z zakręstia od pn. dobudowana 1949 od pd. skarbczyk. Nawa szeroka prostokątna z przedsiótkiem od zach. Wnętrze nakryte płaskimi stropami. Na zewnątrz przed wejściami do nawy otwarte ganki, od pn. i pd. o dwóch profilowanych słupach, od zach. o czterech, nakryte dwuspadowymi daszkami. Dach kościoła dwuspadowy.
