DZWONNICA KOŚCIELNA

1900

Ł O S I N I E C

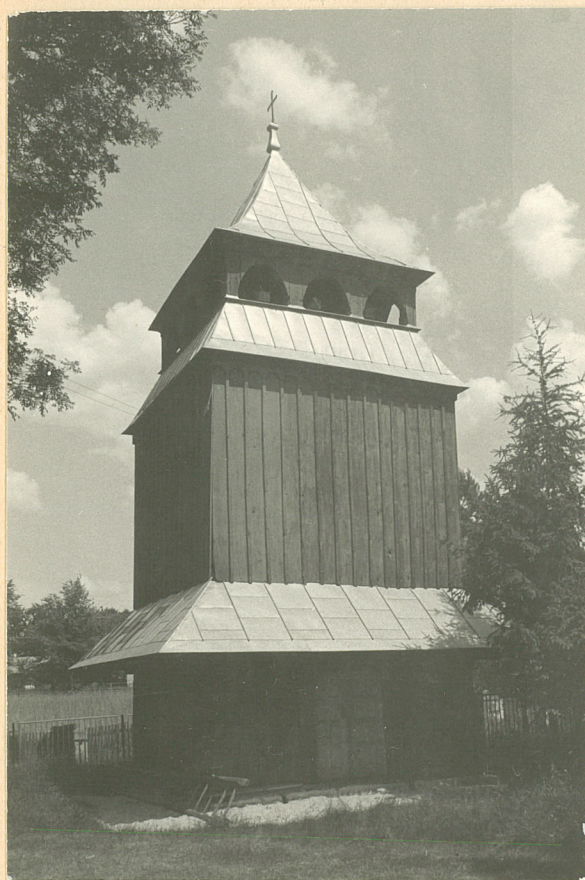
Widok dzwonnicy od strony
kościółka

Elewacje - Ściany szalowane deskami w układzie pionowym, styki desek przykryte listwami. Drzwi dwuskrzydłowe, płycinowe. Daszki okapowe i dach dzwonnicy pokryte blachą ocynkowaną na rąbek stojący. Trzecia kondygnacja (dzwonna) posiada górną część otwartą w postaci trzech okien utworzonych przez słupki z wyprofilowanymi łukowo mieszami. Dzwonnica malowana farbą olejną na kolor jasno-brązowy.

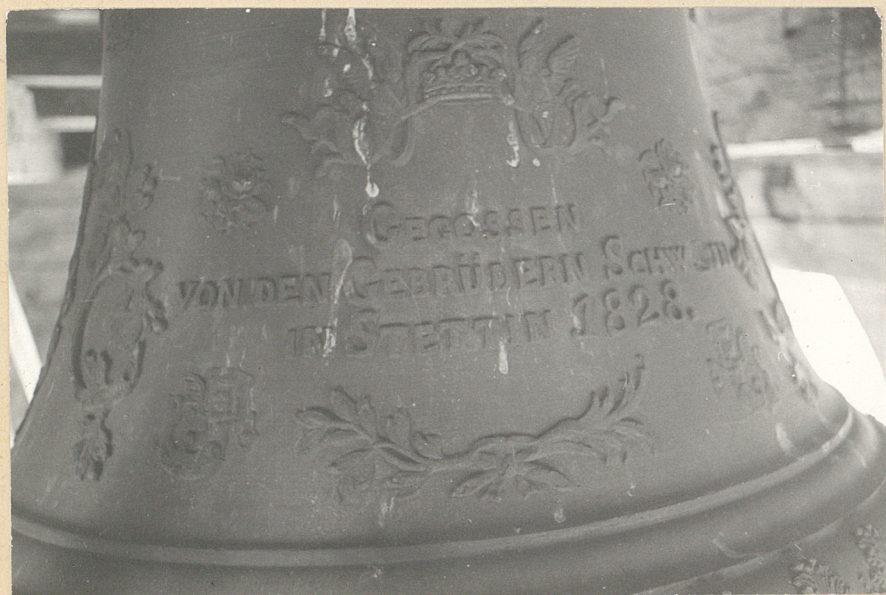
Fragment dzwonu z 1828 r.

Wnętrze - Trzykondygnacyjne. Przyziemie przykryte stropem z podłogą z desek. Schody policzkowe z bali, stopnie z desek. W trzeciej kondygnacji dwa dzwony, jeden z 1828 r. drugi z 1966 r.

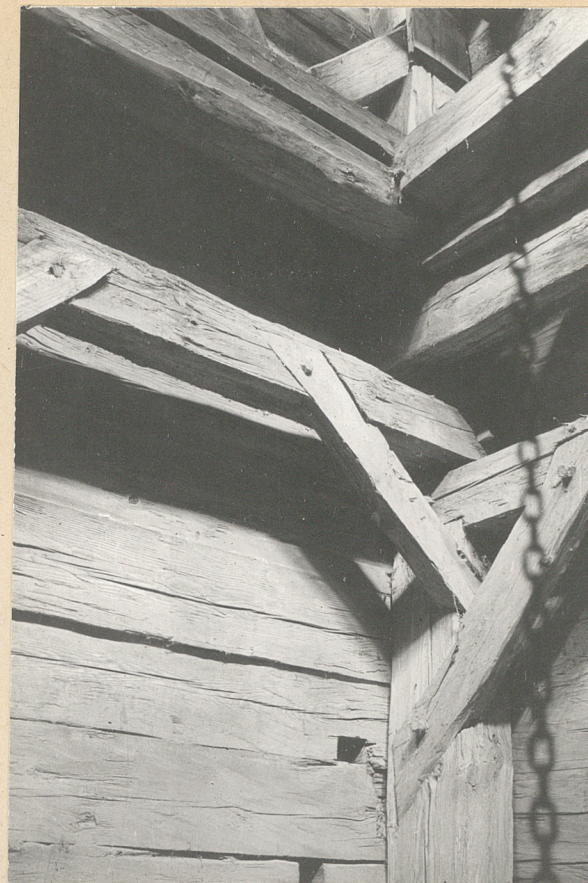
Fragment konstrukcji
II kondygnacji

Materiał i konstrukcja - Dzwonnica drewniana konstrukcji "wieżowej" posadowiona na podmurówce z cegły ceramicznej. Ściany z bali poziomych, łączenie w węglach bez ostatków. Całość szalowana od zewnątrz deskami w układzie pionowym, styki desek przykryte listwami. Dach krokwiowy, czterospadowy, pokryty blachą ocynkowaną na deskowaniu, zwieńczony pazdurem z metalowym krzyżem.
