1036/2 STODOŁA /D.STODOŁA ZOBORA/

XIX/XX w.

NIEMIROWEK

Niemirów 13

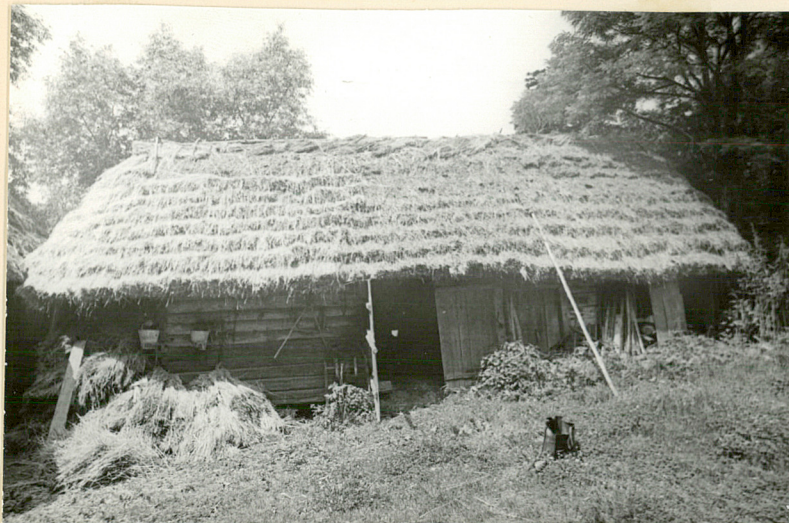
Fot.1 Elewacja wsch.

Materiał, konstr., techn.: Wzniesiona w konstrukcji wieńcowej, z przylegającymi do ścian szczytowych szopami szkieletowymi /całość pod wspólnym dachem/. Bale sosnowe, tarte i ciosane /gr. 7-8 cm/ zwęglowane na rybi ogon z resztkami; łączone pomiędzy sobą drewnianymi tyblami. Podwaliny sosnowe /gr. ok. 20 cm/ wiązane w narożach na nakładkę, ułożone na kawałkach pni. W ścianie zach. łąt/ka.

Dach pierwotnie czterospadowy /obecnie szczyt pn. obity deskami/ kryty strzechą układaną schodkowo, zabezpieczoną na kalenicy koźlinami.

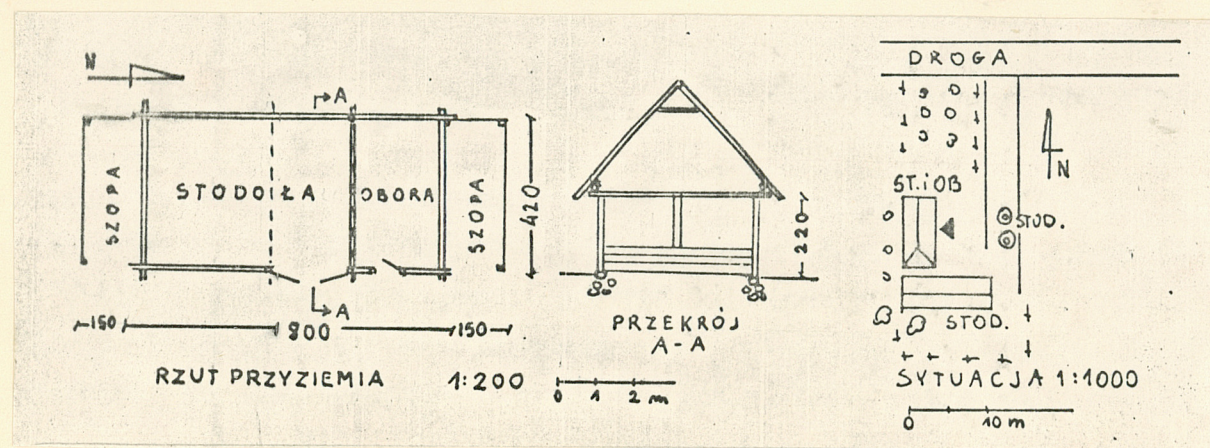
Rzut: Wzniesiona na polanie prostokąta, szerokofrontowa, pierwotnie z nieprzejezdnym klepiskiem i zapolem od pd oraz wydzieloną oborą od pn.; wzdłuż ścian szczytowych prostokątne szopy.
