Nr 122

1. Obiekt zabytkowy

Zabudowania gospodarcze pałacu Spichlerz fol

TRZESZCZANY

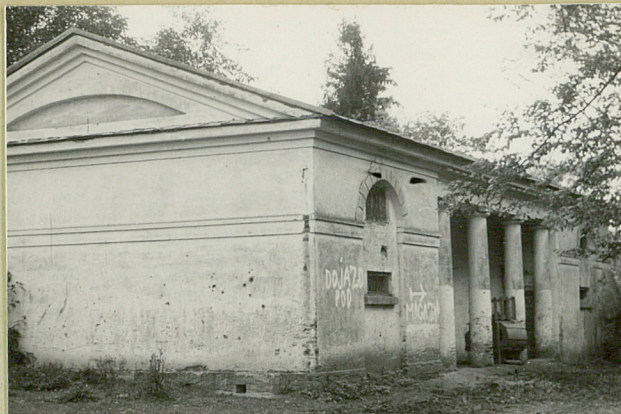
Wśród zabudowań gospodarczych przynależnych do pałacu zabytkowe:

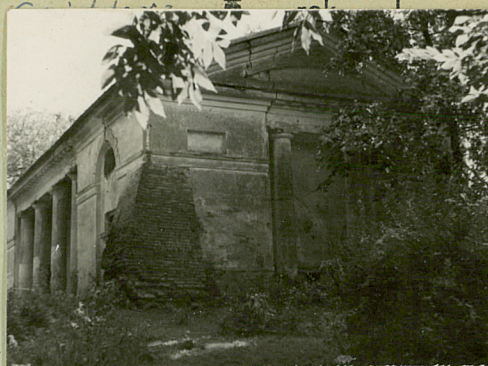
1. Dawna zarządcówka murowana, otynkowana, parterowa, dwutraktowa wzniesiona na rzucie prostokąta z portykiem filarowym od frontu. Portyk zwieńczony trójkątnym przeczółkiem. Dach 4- spadowy, gontowy, uszkodzony
2. Oficyna murowana, parterowa, prostokątna. Podział ścian ramowe. Dach siodłowy.
3. Spichlerz murowany, parterowy na rzucie prostokąta z wgłębionymi portykami przy jednym dłuższym i krótszym boku. Podział ścian ramowe. Okna we wnękach ujętych neo-rustyką. Dach siodłowy kryty blachą.
4. Stajnia murowana na rzucie wydłużonego prostokąta z portykiem kolumnowym przy krótszym boku. Podział ścian ramowe. Dach siodłowy.
