SKARB CZYK DWORSKI

ok. 1820 r.

NEPLE

13. Opis (sytuacja, materiał i konstrukcja, rzut, bryła, elewacje, dach, wnętrze wyposażenie, instalacje)

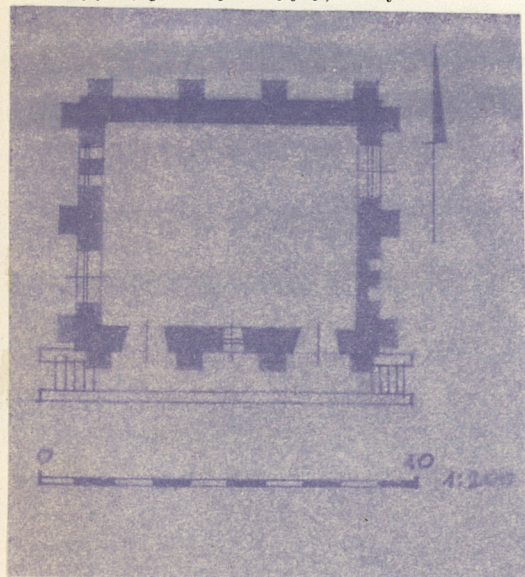
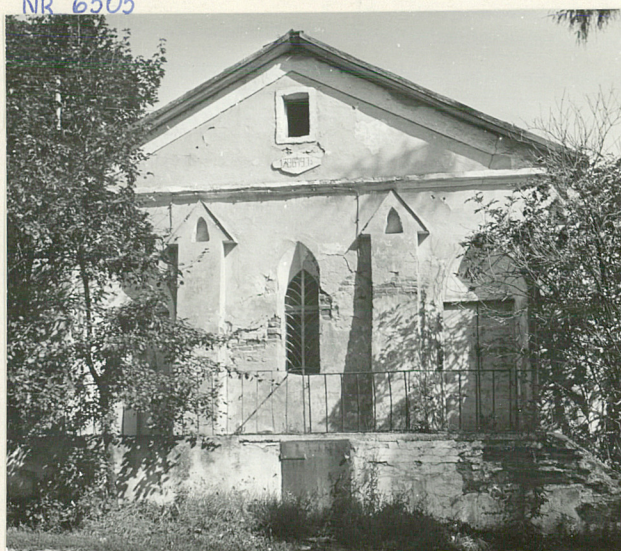
NR 6505

Położony na północ od miejscowości, przy drodze dworskiej, w części folwarcznej, na pn.-wsch. od dworu/nie zachowany/.

Murowany z cegły na zaprawie wapiennej, otynkowany. Wieża dachowa drewniana. Dach kryty dachówką. We wnętrzu posadzka cementowa, strop drewniany.

Założony na planie zbliżonym do kwadratu.

Podpiwniczony. Prostopadłościan nakryty dachem dwuspadowym.

Ściany na podmurówce, oszkarpowane, zwieńczone gzymsem. Front skierowany na południe, trzysioowyj jednokondygnacyjny. Na środku okno, po bokach którego dwoje drzwi. Przed frontem podest ze schodami z boków i zejściem do piwnicy na środku. Elewacje boczne dwusioowe z biforami. Otwory okienne i drzwiowe prostokątne, w ostrołukowych otworach.

<p>14. Kubatura</p> <p>140 m³</p>	<p>15. Powierzchnia użytkowa</p> <p>35 m²</p>	<p>16. Przeznaczenie pierwotne</p> <p>gospodarcze</p>	<p>17. Użytkowanie obecne</p> <p>gospodarcze</p>
<p>18. Prace budowlane i konserwatorskie, ich przebieg i dokumentacja</p>	<p>19. Stan zachowania (fundamenty, ściany zewnętrzne, ściany wewnętrzne, sklepienia, stropy, konstrukcje dachowe, pokrycie dachu, wyposażenie i instalacje)</p> <p>Stan zachowania zły. Ściany zawilgocone. Ubytki materiału. Zniszczone pokrycie dachu.</p>		
<p>20. Najpilniejsze postulaty konserwatorskie</p> <p>Naprawa dachu.</p>
