CHAŁUPA

ok. 1900 r.

CZULCZYCE

Czulczyce 73

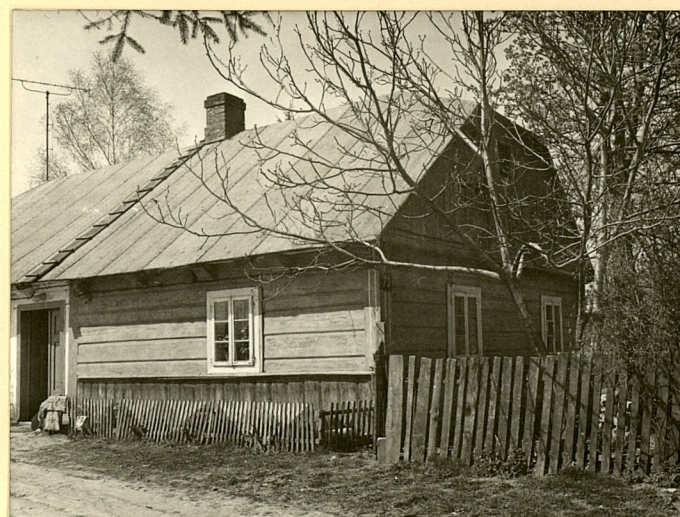
11. Zdjęcia, plan sytuacyjny, rzuty

Sytuacja: budynek usytuowany w południowej części wsi, po prawej stronie asfaltowej drogi. Od drogi oddalony ok. 10 m, zwrócony do niej elewacją szczytową. Do ściany szczytowej od strony drogi /wschodniej/ przylega ogródek kwiatowy ogródzony płotem sztachetowym. Poza chałupą w skład zagrody wchodzi półziemiankowa piwnica, stodoła, szopa. Całość ogródzona drucianą siatką.
Materiał i technika: podwalina dębowa oparta na narożnych kamieniach. Konstrukcja ścian wenecka. Belki zrębu sosnowe /gr. 11 cm/, zwężane na rybi ogon, w części wschodniej bez ostatków, w zachodniej ostątki dł. 15 cm. W ścianie tylnej łątki. Przybudówka konstrukcji sumikowo-łątkowej.

Elewacje: część wschodnia ściany południowej i ściana wschodnia oszalowane deskami; do wysokości okien pionowo, wyżej poziomo. Deski oszalowania malowane farbą olejną na kolor zielony. Ściana północna i zachodnia części południowej bielone pobiałą wapienną. Elewacja frontowa /południowa/ czteroosiowa.

Plan: budynek założony na planie prostokąta, szerokofrontowy, dwutraktowy. Wejście od strony południowej.

Dach: naczółkowy, kryty papą. Więźba krokwiowo-płatełkowa usztywniona jętkami. Płatwie wysunięte na swoją grubość poza płaszczyznę ścian, oparte na końcach belek pułapowych. Wysunięte na zewnątrz końce belek od strony frontowej ozdobnie profilowane. Szczyty szalowane pionowo deskami. Pułap z desek opartych na belkach, bez polepy. Poddasze dostępne przez szczyt do szopy po drabinie, wykorzystywane do celów gospodarczych. Daszek przybudówki kryty papą.
