1. Obiekt

CHAŁUPA

2. Czas powstania

ok. 1880 r.

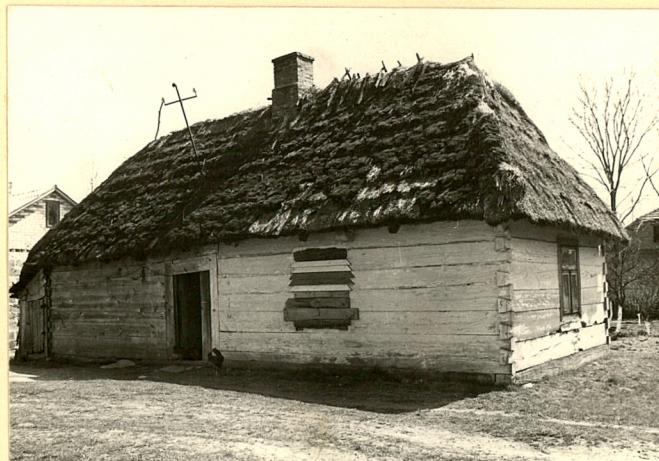
11. Zdjęcia

Elewacje: zrąb od strony południowej i zachodniej oraz w części mieszkalnej od północy bielony pobiałą wapienną, część gospodarcza /komora/ nie bielona. Elewacja frontowa dwuosiowa.

14. Kubatura 173 m ³	15. Powierzchnia zabudowy 48 m ²	16. Przeznaczenie pierwotne mieszkalne	17. Użytkowanie obecne gospodarcze
18. Prace budowlane i konserwatorskie, ich przebieg i dokumentacja		19. Stan zachowania (fundamenty, ściany zewnętrzne, ściany wewnętrzne, sklepienia, stropy, konstrukcje dachowe, pokrycie dachu, wyposażenie i instalacje) Ogólny stan zachowania średni. Częściowo spróchniałe belki ścian.	
20. Najpilniejsze postulaty konserwatorskie
