1. Obiekt

CHAŁUPA

3. Miejscowość

CZULCZYCE

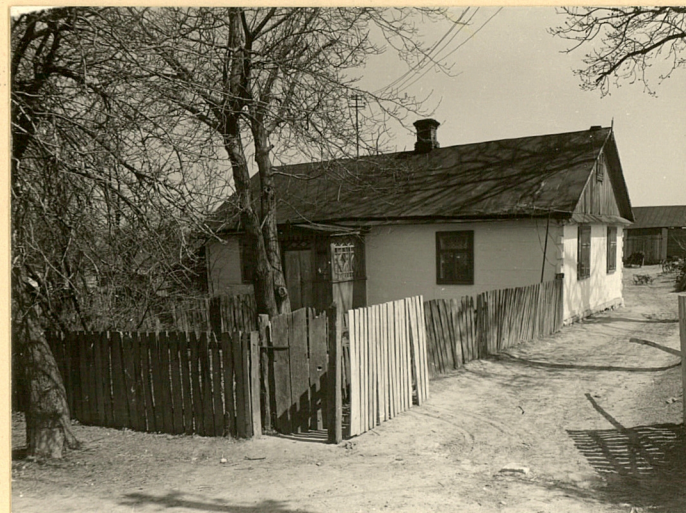
11. Zdjęcia, plan sytuacyjny, rzuty

Materiał i technika: Podmurówka z opoki i cegły. Podwalina dębowa, w narożach łączona na nakładkę /brzeźni palec/. Konstrukcja ścian wieńcowa. Belki zrębu sosnowe zwęglowane na rybi ogon, z niewielkimi ostatekami. Od strony wschodniej przybudówka murowana z cegły, od zachodu ganek konstrukcji ryglowej, do wysokości 1 m oszalowany pionowo deskami, wyżej oszklony, od strony zachodniej szopa konstrukcji ryglowej, oszalowana pionowo deskami.

Elewacje: Belki zrębu na zewnątrz bielone pobiałą wapienną, przybudówka otynkowana, deski oszalowania ganku malowane farbą olejną, deski oszalowania szopy z surowego drewna. Elewacja frontowa /zachodnia/ trójosiowa.
