1. Obiekt

DWOREK DREWNiany

BIAŁOWODY

11. Zdjęcia, plan sytuacyjny, rzuty

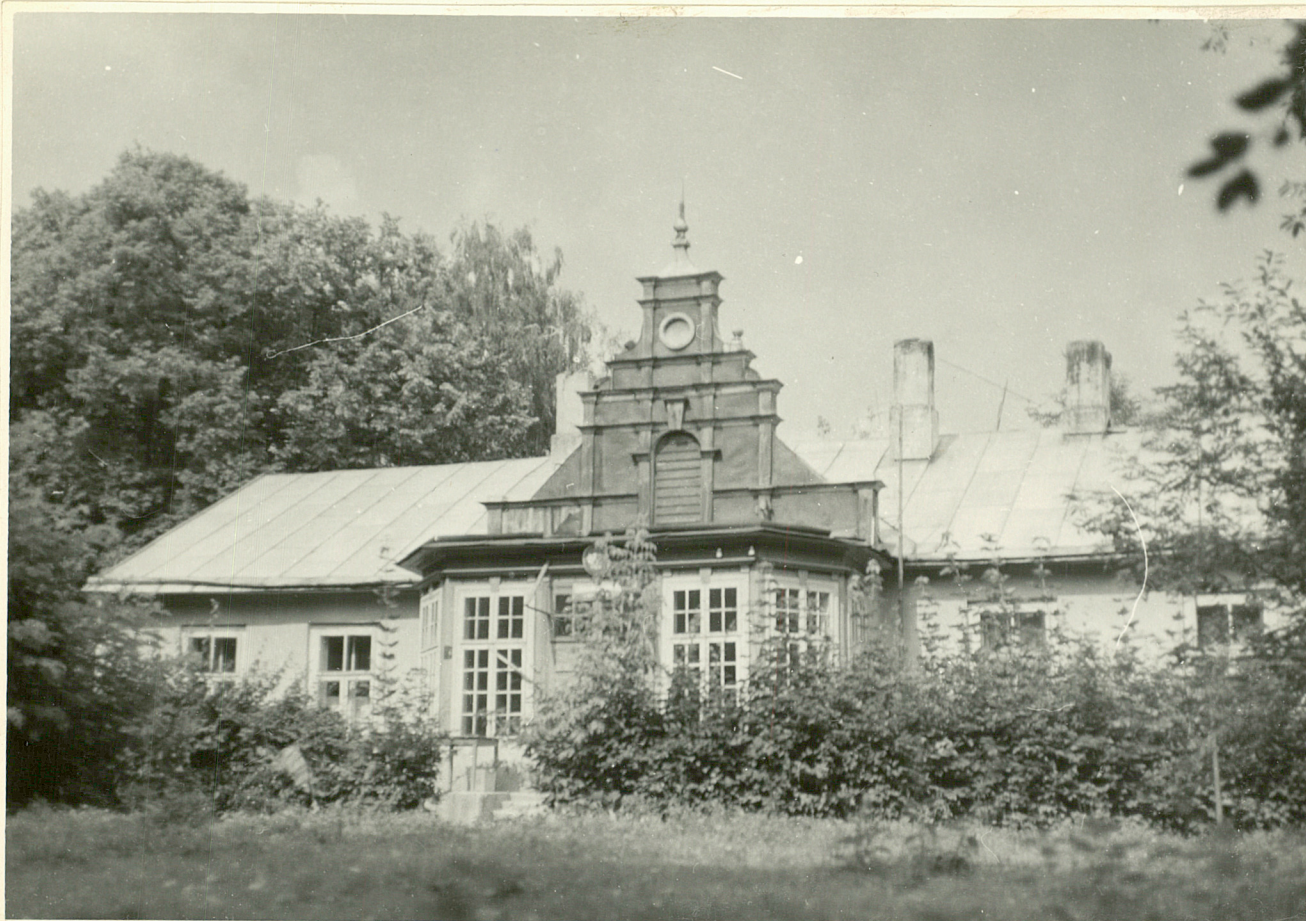
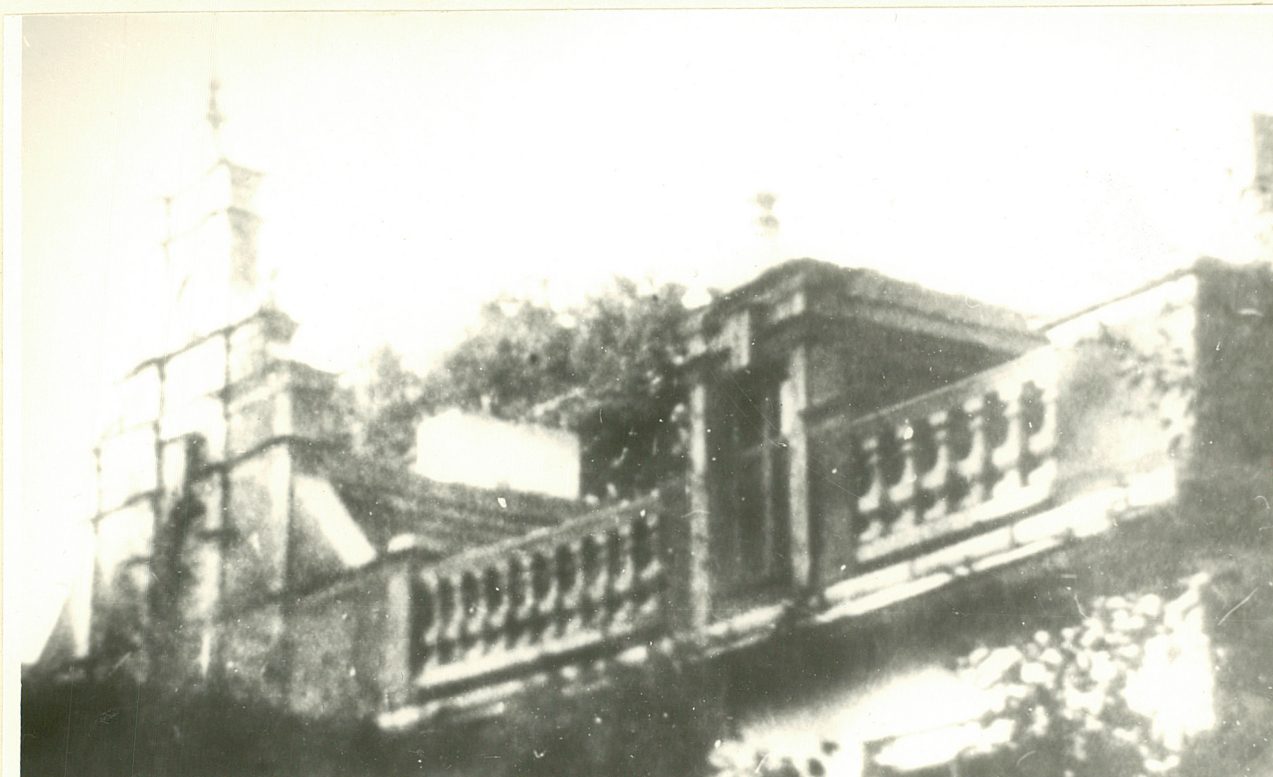
FOTOGRAFIE

Wkrótce, w 1912 r., dokonał przebudowy dworku w Białowodach dodając attyki w formie balustradek i lukarn, szczyt nad werandą, zmienił wystrój wnętrz. Wtedy też zapewne do prawego szczytu dworku dobudował kuchnię i dworek otrzymał wówczas kształt litery "L". Do lewego szczytu dobudowano oszkloną werandę. Majątek Białowody przekazał Stanisław w 1902 r. swojej żonie Jadwidze z Grotthusów. W 1923 r. rozparcelowała ona majątek a resztówkę z dworkiem i parkiem zapisała testamentem z 1924 r. bratu Gustawowi Grotthusowi i jego żonie Marii z Węglińskich. Gustaw Grotthus został zamordowany w Uchaniach przez policję ukraińską. W 1946 r. resztówka przeszła na własność państwową, w dworku ulokowano szkołę. W 1965 r. przeprowadzono remont, rozebrano wówczas kuchnię /pozostały po niej piwnice/, zniesiono attyki i lukarny, zmieniono pokrycie dachówkowe na blachę. Szkołę zlikwidowano w 1975 r. i od tej pory dworek jest tylko częściowo użytkowany jako mieszkanie. Wnętrza są dewastowane, dworek szybko niszczeje.
