KARTA EWIDENCYJNA ZABYTKÓW  
ARCHITEKTURY I BUDOWNICTWA

SPICHLERZ.

1764r.

TARNÓGRÓD.

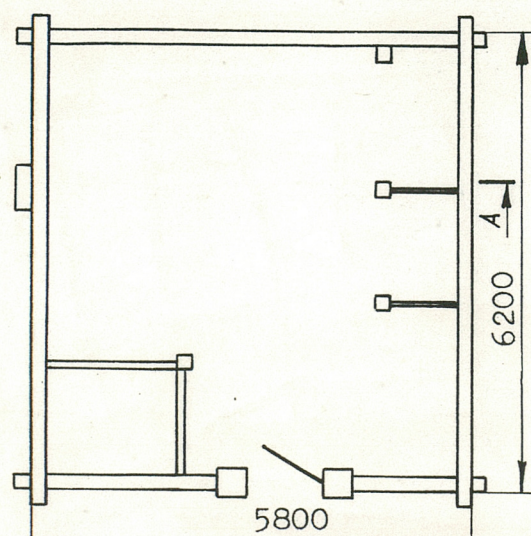
Rzut przyziemia 1:100.

Rzut i bryła: Na rzucie zbliżonego do kwadratu prostokąta. Jednoprzestrzenny. Parterowy. Częściowo podpiwniczony. Dach dwuspadowy /wcześniej czterospadowy./ Poddasze nie użytkowane.

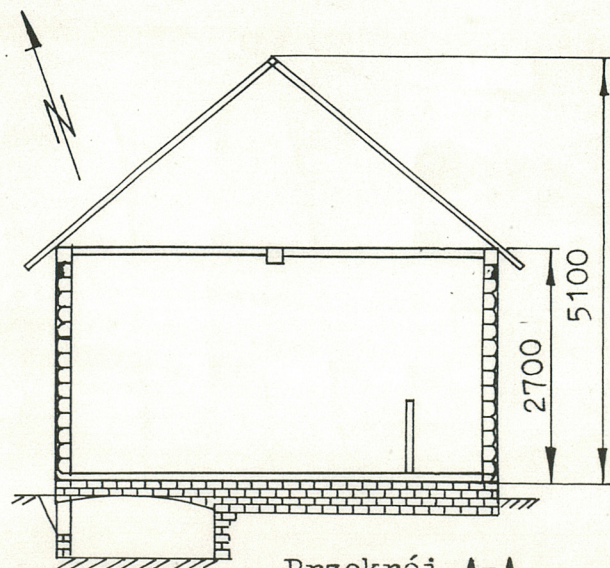
Przekrój A-A

Materiał. Konstrukcja. Technika: Drewniany, z modrzewiowych /?/ połowizn. Konstrukcji wieńcowej. Zwęglowany na obłap z wysuniętymi ostatekami. Podwaliny o wymiarach 50x30 łączone na nakładkę. Zręby spoczywają na peckach z kamieni polnych i podmurówce z luźno kładzionych pustaków. Powąła z desek sosnowych kładzionych na belce podłużnej, której koniec wysunięty poza lico ściany frontowej wspiera szczyt dachu. Strop piwnicy odcinkowy, murowany z cegły czerwonej. Podłogi z desek sosnowych. Więźba krokwiowo-płatwiowa, bez jętki. Dach kryty eternitem falistym, szczyty szalowane pionowo deskami sosnowymi. Otwór wejściowy ujęty w węgary z ukośnie wciętym nadprożem. Na nadprożu wyryta data: A.D. 1764 / H+S D. nona May. Drzwi jednoskrzydłowe, deskowe wzmocnione spadziami. Deski przybijane gwoźdźmi kowalskiej roboty. Zawiasy pasowe. Zamek skrzynkowy, kuty, wykonany w okresie międzywojennym przez miejscowego kowala o nazwisku Grab. Na belce stropowej wyryty krzyż. Przed drzwiami wejściowymi drewniane, jednobiegowe, trójstopniowe schodki przenośne /być może XIX w./. Zejście do piwnicy osłonięte jednoskrzydłowymi drzwiami deskowymi na zawiasach pasowych.

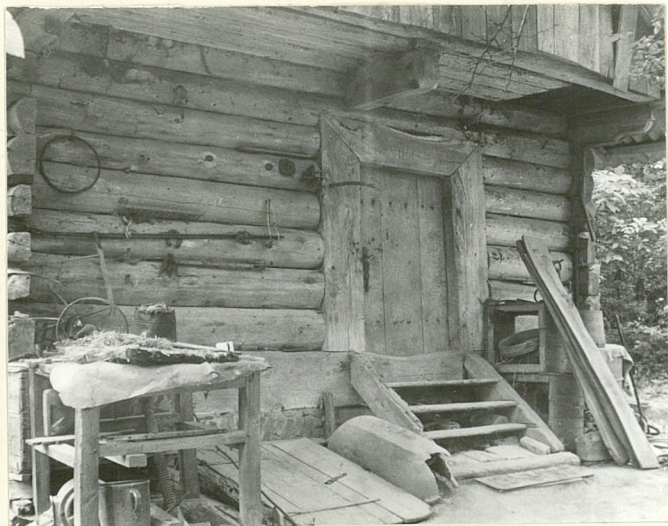
1. Ściana wschodnia.

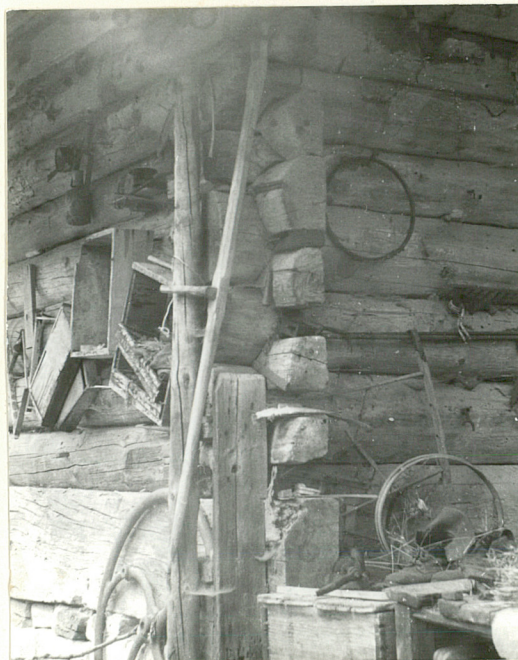
2. Zwęgłowanie. Narożnik  
południowo-wschodni.

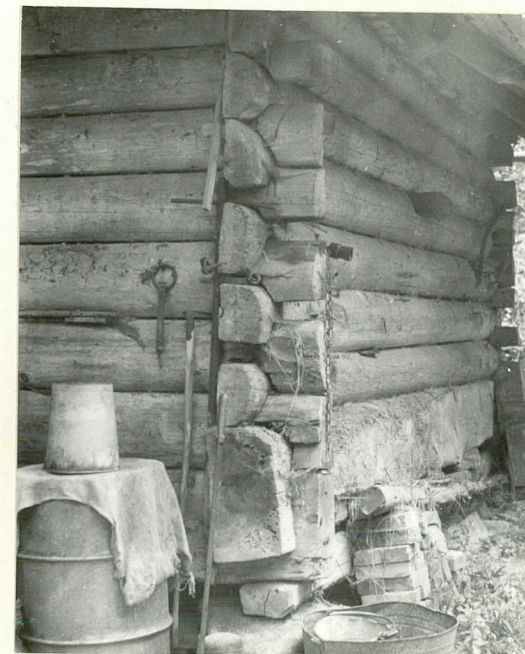
3. Zwęgłowanie. Narożnik  
północno-wschodni.

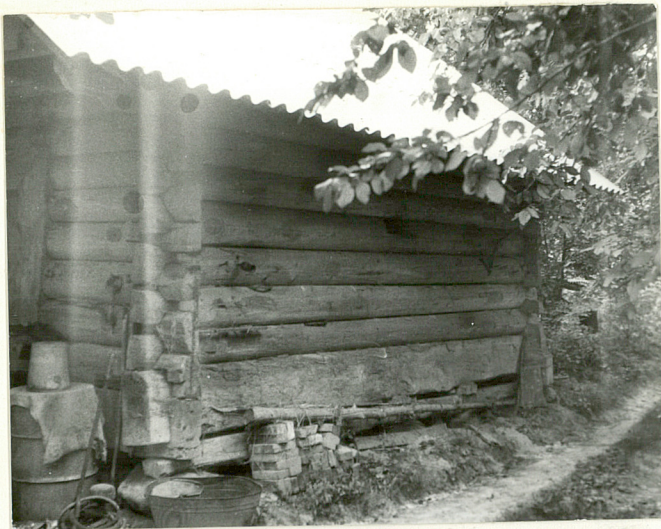
4. Ściana północna.

Elewacje: Frontowa jednoosiowa, z otworem wejściowym pośrodku. Pozostałe ślepe, bez podziałów. W elewacji bocznej /północnej/, w 4 balu wycięty nieduży, prostokątny otwór.

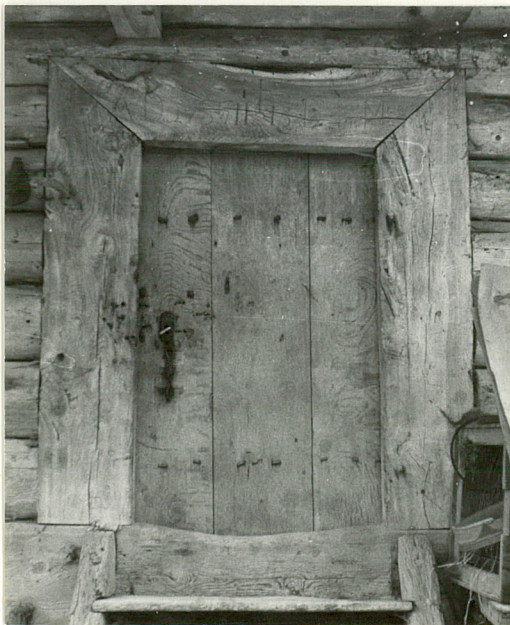
6. Drzwi wejściowe z datą 1764.

Wybudowany w 1764r. Prace budowlane zakończone 9 maja 1764r.-co wynika z napisu wyrytego na nadprożu budynku. / Obiekt powstał w dwa lata po ukończeniu domu mieszkalnego. Być może kilkakrotnie remontowany-lecz brak bliższych informacji. W okresie międzywojennym, być może około 1937r., kiedy miała być przebudowywana chałupa pod spichlerzem wykopano i obmurowano piwnicę. Wkrótce po II wojnie w spichlerzyku wstawiono drewniane grodzie. Do 1992r. spichlerz kryty był strzechą. Latem 1992r. został pokryty eternitem falistym.

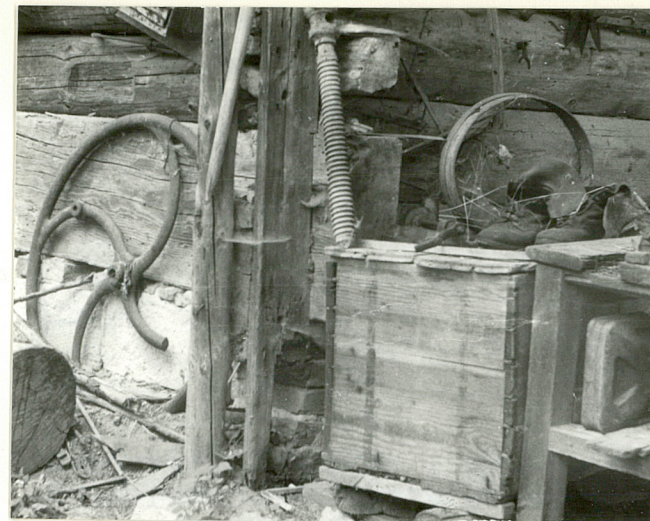
5. Fragmenty narzędzi i urządzeń rolniczych /róg płd.-wsch./

Wnętrze i wyposażenie: Ściany wewnątrz nagie, nie bielone. W pld.-wsch. rogu prostokątny nieduży sąsiek z desek sosnowych. Przy ścianie północnej dwie nieduże dekowe "grodzie" osadzone w pionowe słupy. Przy suficie zawieszono: miedlica, cierlica, rajtar, przetak, ścisk stolarski z drewnianą śrubą. Na zewnątrz, przy ścianie blat warsztatu stolarskiego oraz drewniana stępa nożna. Przy ścianie południowej fragmenty ręcznej sieczkarni i drewniane śruby ściskowe.

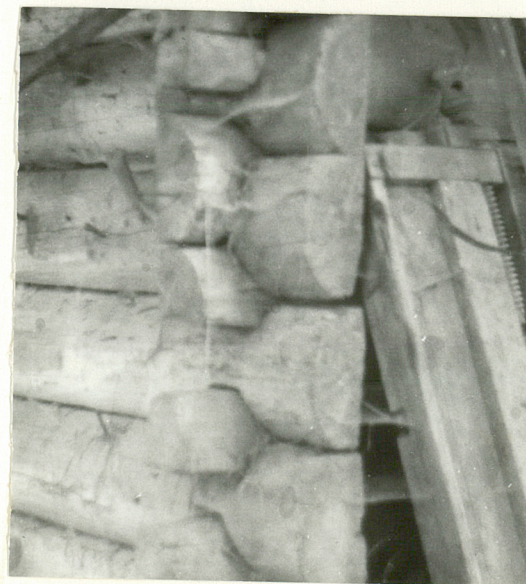
7. Zwęgłowanie. Narożnik południowo-zachodni.
