10081

1. Obiekt

K U Z N I A (5)

3. Miejscowość
SOBIESZYN

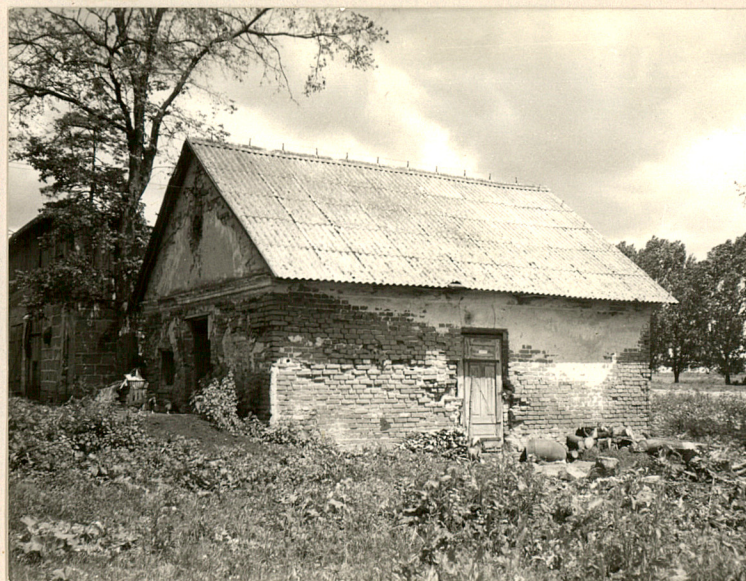
2. Elewacja pld.-zach.

Południowa: jednoosiowa z prostokątnym otworem drzwiowym ze stolarką jednoskrzydłową, płycinową. Wschodnia: dwuosiowa, w osi południowej okienko - prostokąt leżący, w osi północnej otwór drzwiowy ze stolarką jednoskrzydłową, deskową. Północna: jednoosiowa z oknem prostokątnym bez stolarki, obecnie zabite deskami. Elewacja zwieńczona gzymsem wieńczącym.

- Dość dobry. Duże ubytki w tynkach
- Konstrukcja i pokrycie dachu - dobre.

1. Likwidacja komórek i wewnętrznych podziałów ściankami działowymi
2. Założenie nowych tynków
3. Konserwacja elementów drewnianych, wymiana stolarki.

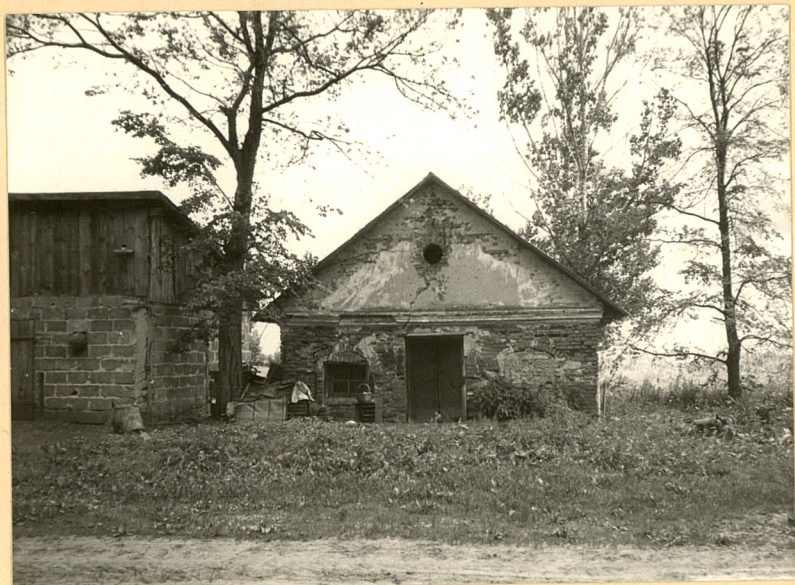
3. Elewacja zach.

Elewacja: zachodnia - dwuosiowa - pośrodku prostokątny otwór drzwiowy ze stolarką klepkową, dwuskrzydłową, w południowej osi okno w północnej osi - w kształcie prostokąta leżącego - stolarka czteropolowa, oś południowa obecnie zamurowany w szczycie - okulus.
