LUBELSKIE

C H L E W I K - O B O R K A

S O B I E S Z Y N

12. Autorzy, historia obiektu, określenia stylu

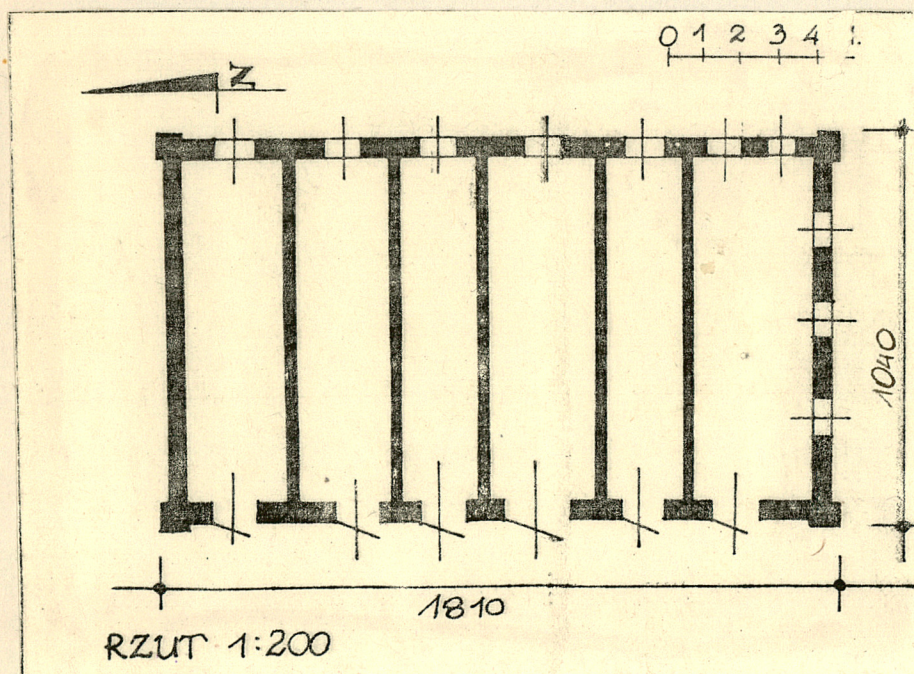
11. Zdjęcia, plan sytuacyjny, rzuty

Sytuacja: - na terenie założenia pałacowo-parkowego, w niedalekiej odległości od zachodniej oficyny pałacowej. Wolnostojący.

Materiał i konstrukcja: - murowany z cegły, na zaprawie cementowo-wapiennej, tynkowany oprócz czterech narożnych lizen, utrzymanych w wątku ceglany. Strop drewniany, płaski, więźba dachowa drewniana o konstrukcji krokwiowo-płatwiowej z jętą. Dach kryty papą. Podłoże - klepisko.

Rzut: - na planie prostokąta

Bryła: - prostopadłościenna, jednokondygnacyjna, nakryta dachem dwuspadowym. Od południa dostawiona drewniana szopa.

Elewacje: - Wschodnia sześciosiowa, z prostokątnymi otworami drzwiowymi, zaopatrzonymi w stolarkę drewnianą deskową, jedno-skrzydłową. Północna trójosiowa, ze skromnym gzymsem ceglany wyodrębniającym szczyt. Okna-prostokąt leżący, ze stolarką dwupolową. Otwory okienne zdobią nadokienniki o łuku odcinkowym, utrzymanym w wątku ceglany. W szczycie dwa otwory wentylujące strych.

Zachodnia siedmiosiowa, otwory okienne zróżnicowane. W I, II, IV i VI osi prostokątne, zamknięte łukiem. Pozostałe prostokątne, wtórne, III i IV osi stanowiły niegdyś otwory drzwiowe - obecnie zamurowane. Wszystkie otwory zaopatrzone w nadokienniki w kształcie odcinków łuku, wyrobionych w cegle. Okna ze stolarką drewnianą wielopolową, zróżnicowaną. Południowa dwuosiowa, z otworami okiennymi o pierwotnym wystroju. Naroża wszystkich ścian ujęte w lizeny w wątku ceglany.
