KARTA EWIDENCYJNA ZABYTKU NIERUCHOMEGO WPISANEGO DO REJESTRU ZABYTEKÓW

SZCZEBRZESZYN

CERKIEW PRAWOSŁAWNA filialna p.w. Zaśnięcia Najświętszej Marii Panny

22-460 Szczepieszyn, ul. Sądowa 11

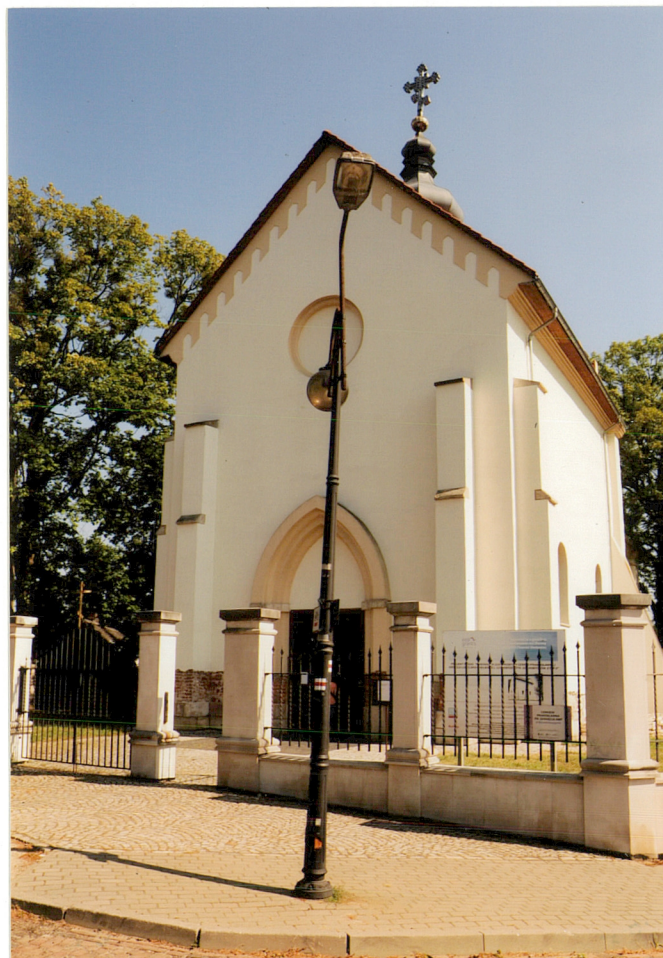
1

1. Widok od zachodu na fasadę.
2. Widok od pld. na cerkiew.
3. Widok od wsch. na cerkiew
4. Widok od zach. na cerkiew.
5. Portal w elewacji frontowej cerkwi.
6. Drzwi z 1540 r. w prezbiterium.
7. Wnętrze cerkwi widok na ikonostas.
8. Polichromia na pld. ścianie cerkwi.
9. Polichromia na ptn. ścianie cerkwi.
10. Polichromia glifu okna.
11. Widok na ikonostas
12. Sklepienie części prezbiterialnej.
13. Łuk tęczowy.

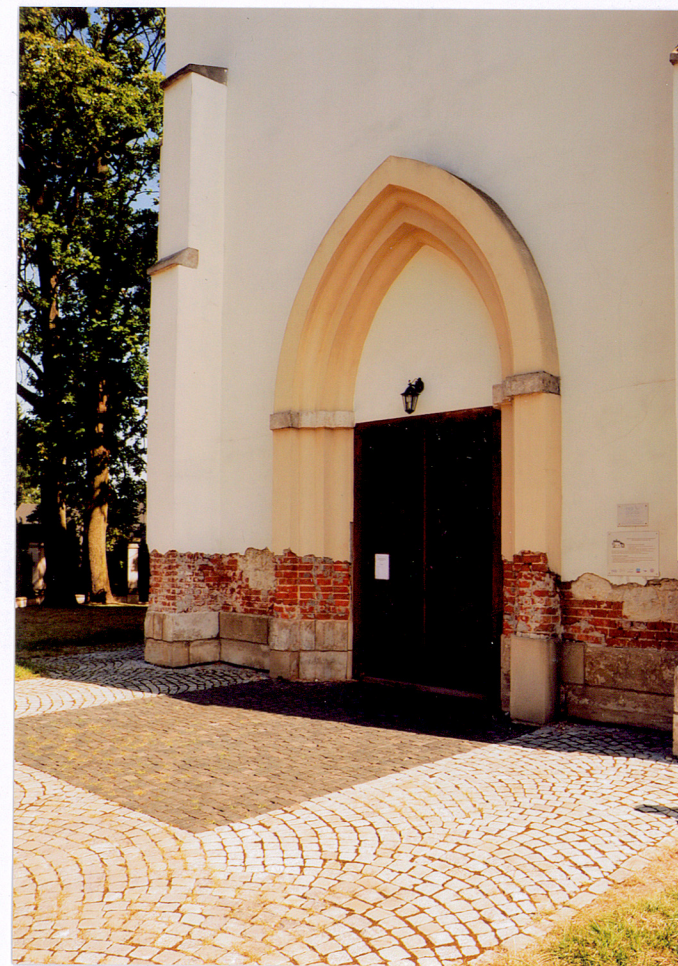
5

Elewacje: fasada symetryczna, jednoosiowa, osadzona na cokole z płyt wapiennych, flankowana uskokowymi szkarpami, nieco odsuniętymi od naroży do środka, zamknięta trójbocznie. Oś fasady wyznaczają drzwi, ujęte ostrołukowo zamkniętym, uskokowym portalem. Powyżej ślepy oculus. Wschodnią ścianę nawy wieńczy szczyt o dekoracyjnej formie aediculi z prostokątnym pustym centralnym polem, flankowanym pilastrami wspierającymi bogato profilowany gzyms. Na szczycie aediculi i po jej bokach umieszczone są pionowe ślimacznice opinające pseudojońskie pilastry. Elewacje boczne (północna i południowa) rozwiązane są w zbliżonej formie. Nawa jest symetryczna, dwuosiowa (osie wyznaczają półkoliście zamknięte otwory okienne), flankowana uskokowymi szkarpami, zwieńczona profilowanym gzymsem. Prezbiterium niesymetryczne, jednoosiowe (oś wyznacza półkoliście zamknięty otwór okienny, nieco smuklejszy jak w nawie), z podziałem ramowym, ujęte pilastrami wspierającymi niepełne belkowanie z profilowanymi gzymsem. Poniżej okna, z lekkim przesunięciem ku wschodowi, umieszczone są drzwi do prezbiterium, oprofilowane szeroką opaską, poprzedzone podestem z czterema stopniami. Północna elewacja różni się jedynie od pld. brakiem drzwi i podestu. Elewacja wschodnia symetryczna, oś wyznacza prostokątna blenda okienna ujęta szeroką opaską, flankowana pilastrami wspierającymi niepełne belkowanie, zwieńczona trójkątnym szczytem ze ślepym oculusem.

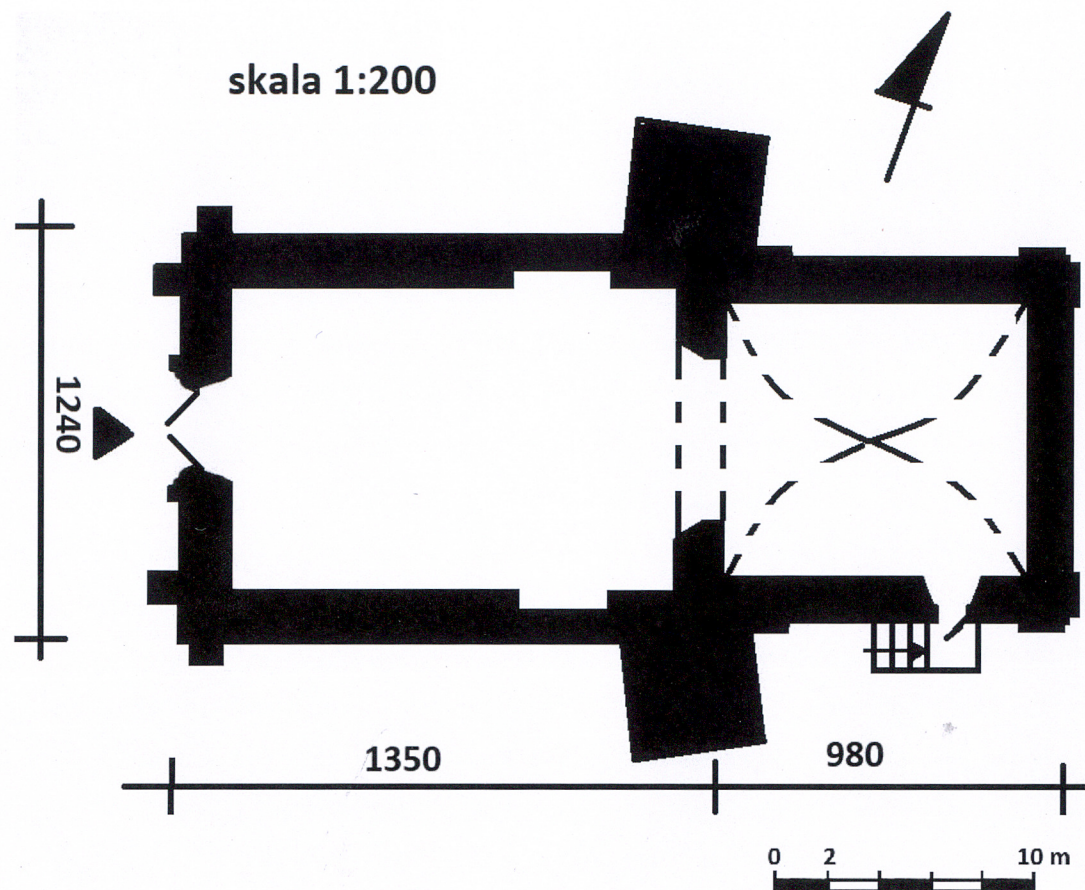
Rzut: cerkiew jest założona na planie wydłużonego prostokąta, z również prostokątnym, nieco węższym prezbiterium (ołtarem). Połączenie nawy i prezbiterium podkreślone jest na zewnątrz ukośnie ustawionymi przyporami. Wnętrze jednonawowe. Wejście główne od zachodu, natomiast wejście do prezbiterium od znajduje się od południa. Do ścian nawy przylegają zachowane w partiach przyziemia absydiote będących relikiami prawdopodobnie pierwszej, XIII wiecznej świątyni.

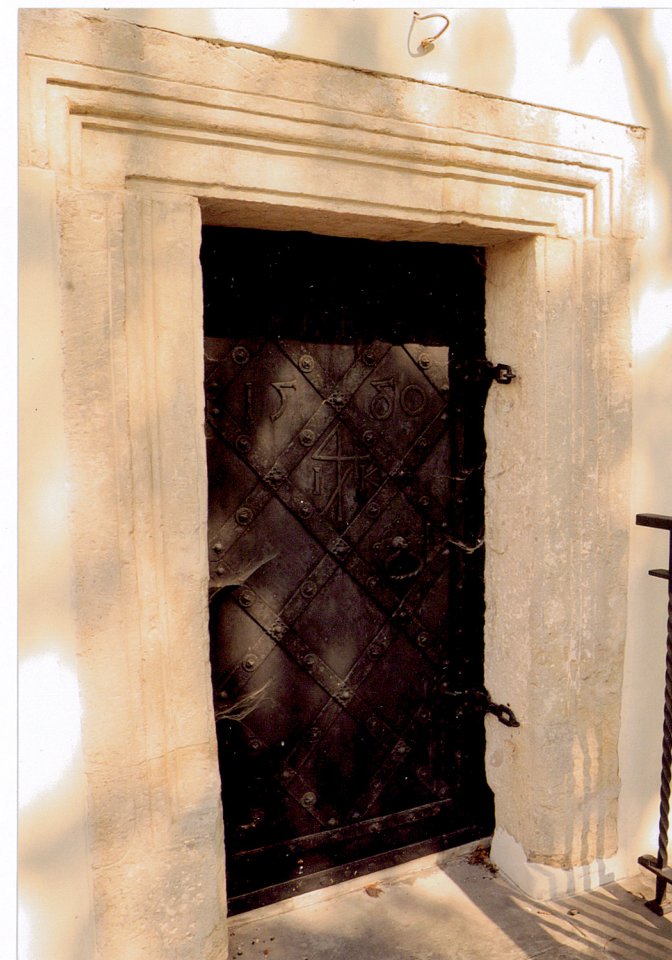
6

Wypozażenie: z pierwotnego wyposażenia zachowały się jedynie żelazne drzwi z datą – 1560 i inicjałami **AG**, prowadzące do prezbiterium. Ściany nawy pokryte są polichromią m.in. ukazującą sceny z Apokalipsy wg. św. Jana (płd.), datowaną na XVII w. Na ścianie wschodniej scena „Chrystus Pantokrator w otoczeniu aniołów”, dwa transfery ze ściany południowej - „Boże Narodzenie” i „Chrzest Chrystusa” z XIX w., umieszczone po bokach ikonostasu. Na ścianie wschodniej eksponowane są również odsłonięte fragmenty XVII wiecznych malowideł oraz ślady osadzenia sklepień z wcześniejszych przebudów. Na ścianie zachodniej transfer XIX wiecznego malowidła ze sceną „Przemienienia Pańskiego”, na północnej zachowane „Zwiastowanie NMP” z XIX w., a także fragmenty XVII wiecznych malowideł, w znacznym stopniu zniszczonych. W glifie okna przy prezbiterium na ścianie północnej odsłonięto najstarsze fragmenty polichromii - z XVI w.

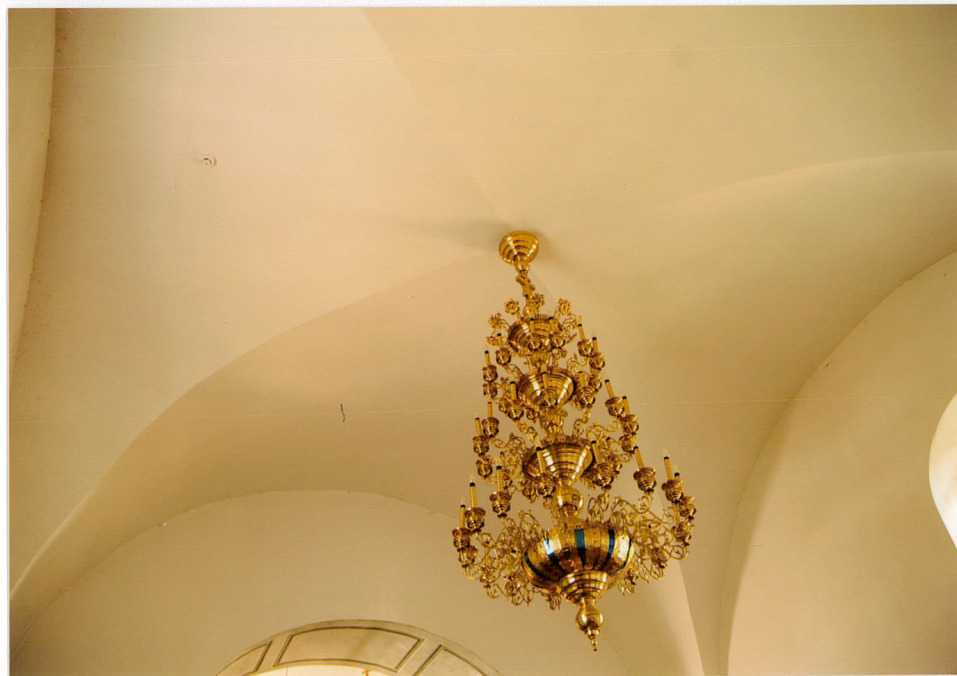
12

Sklepienia – krzyżowe (prezbiterium-przemurowane w l. 80 XX w.)
