1. Obiekt

STODOŁA NR 136

ROKITÓW

ROKITÓW "KSIĘŻYZNA" NR 136

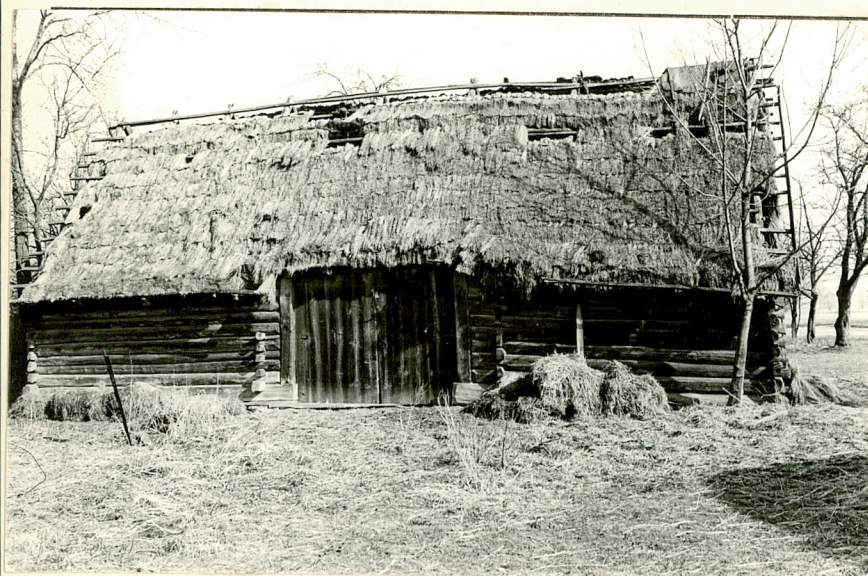
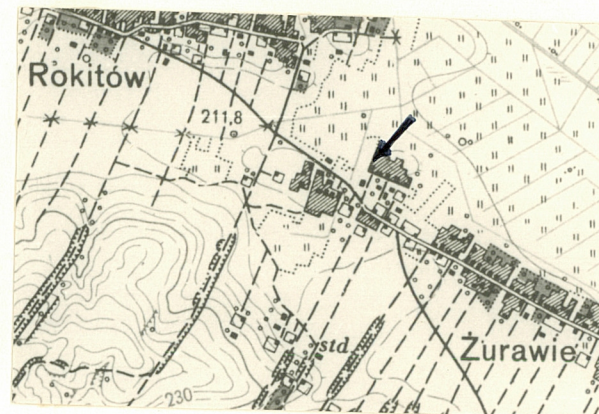
Sytuacja: Stodoła posadowiona na długim siedlisku oddalona o 170 m od drogi Turobin-Czernięcin w kierunku północnym. Obecnie na siedlisku znajduje się tylko stodoła. Pierwotnie na siedlisku znajdowały się chałupa i obora. Przy drodze sad owocowy. Obora ustawiona kalenicą do drogi.

Bryła: Dach dwuspadowy. Szczyty szalowane słomą. Dach kryty słomą głowaczami. Kalenica nie umacniana.

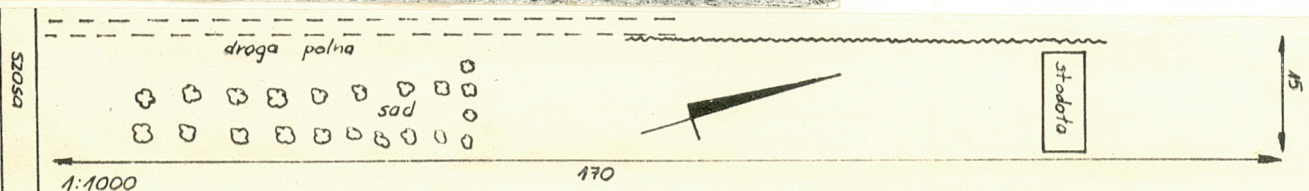
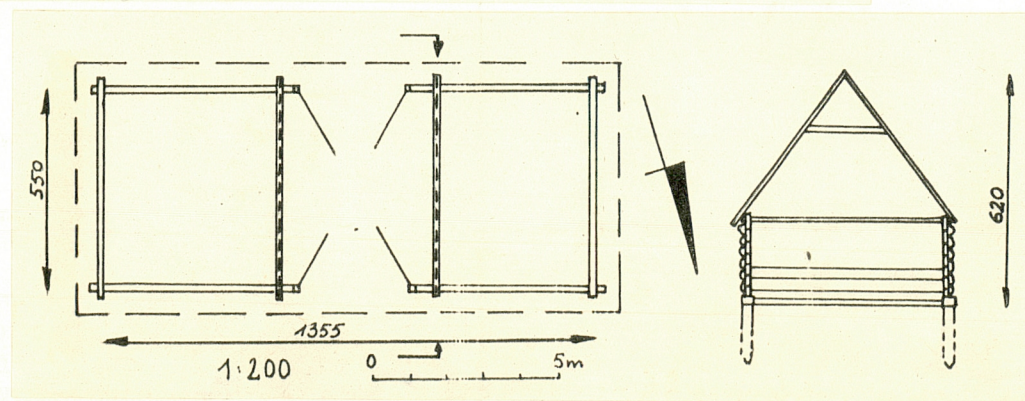
Materiał, konstrukcja, technika: Podwaliny z połowic sosnowych o wymiarach 20/25 /szer/wys/. Bale ścian sosnowe, owym. 13/20, zwęgłowane na jaskółczy ogon z ostatekami. Zapolnice wpuszczone na jaskółczy ogon z ostatekami w ściany dłuższe. W ścianach dłuższych słupy łątkowe, pełniące rolę futryn wierzei. Dwie belki stropowe o wym. 17/23 ułożone nad zapolnicami. Na zapolach podłoga z oszastów. Tok gliniany. Dach krokwiowo-jętkowy. Krokwie oparte na płatwiach. Płatwie do słupów łątkowych. Nad wierzejami krótkie płatewki w których pierwotnie znajdowały się gniazda dla biegunów wrót. Krokwie łączone na zwidłowanie i dla wzmocnienia tyblowane. Jątki wpuszczane w krokwie, tyblowane. Wystające końce krokwi tworzą okap. Dla podniesienia okapu do końców krokwi nabite "oddaliny" /prostokątne w przekroju odcinki drewna/ na których nabite łąty. Wierzeje zawieszone obecnie na zawiasach hakowych. Pierwotnie drzwi zawieszane na biegunach. Słupy z biegunami ozdobnie profilowane.

Rzut: Stodoła na planie prostokąta, jednoboiskowa, dwuzapolowa. Prawdopodobnie we wsch zapolu znajdowała się kiedyś komora o czym świadczą ślady otworów w ścianach dłuższych.

Elewacje: W ścianach płn i pld widoczne ślady po ścianie działowej/komory ?/.
