1. Obiekt

ZESPÓŁ DWORSKO-PARKOWY

3. Miejscowość

CHYLIN

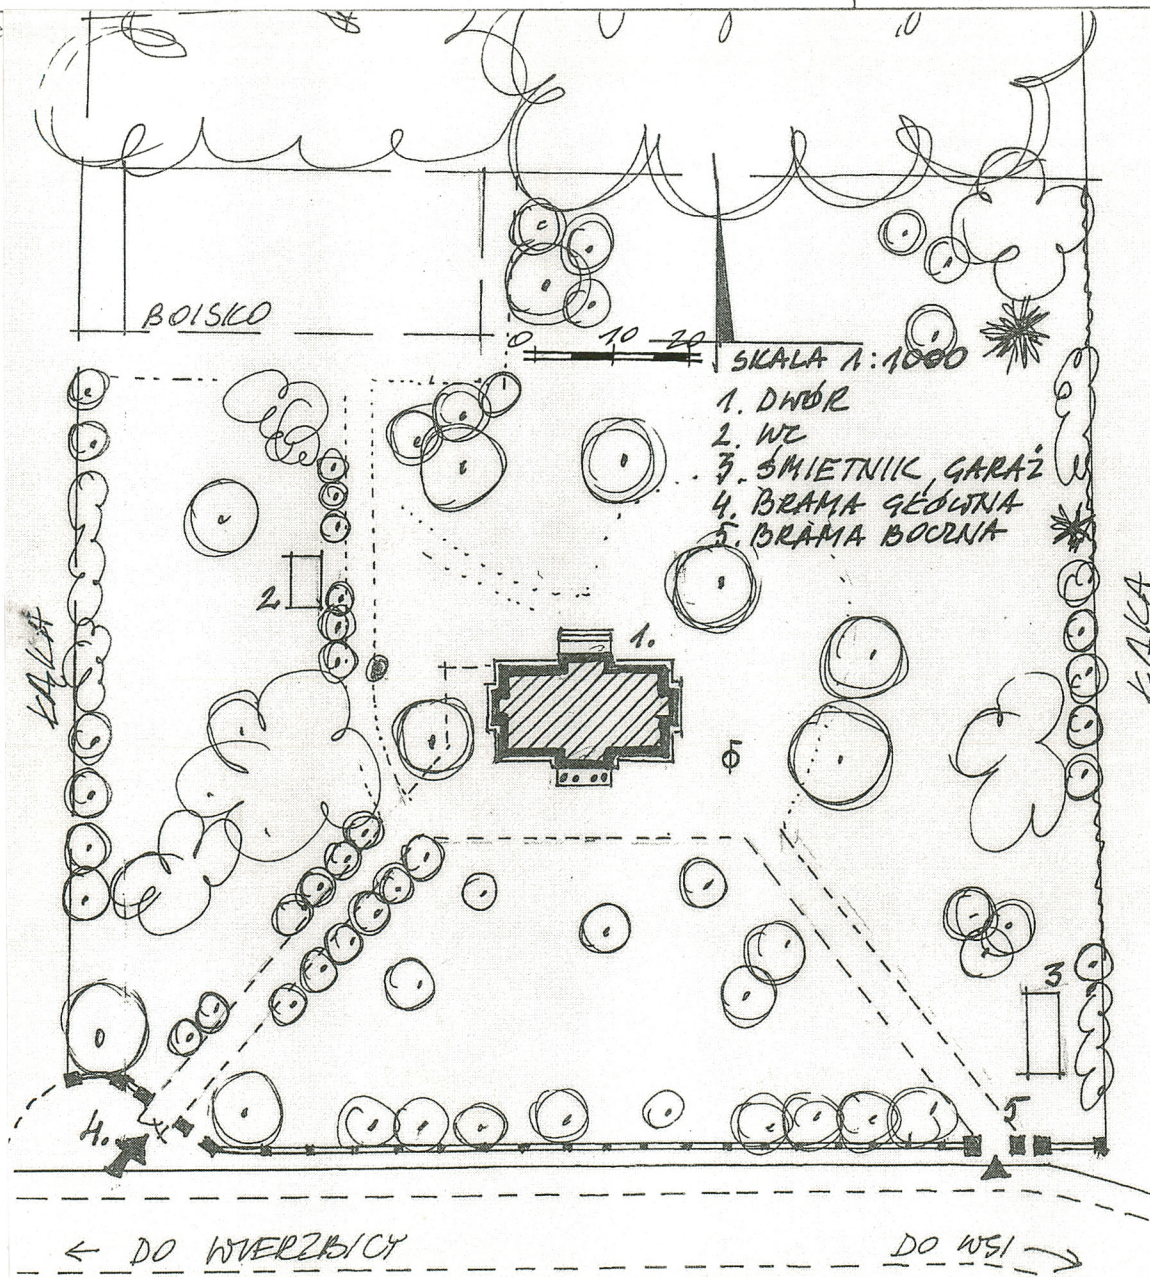
11. Zdjęcie rzut przekrój sytuacja orie

zespół dworsko-parkowy położony na pn.-zach. od wsi, przy drodze Wierzbica - Chylin. Obszar założenia zbliżony do prostokąta, otoczony łąkami, w części pd. dwór, zwrócony frontem na pd. W narożniku pd.-wsch. garaże, za dworem niewielki budynek WC. Park ogrodzony od str. pd. (drogi) oraz wsch. W naroż-  
niku pd.-zach. brama główna, pd.-wsch. brama boczna. Przed dworem szeroki podjazd łączący alejkami obie bramy. Za dworem pozostałości salonu parkowe-  
go przechodzącego w głębi parku w trawiaste boisko. Między boiskiem a aleją od str. bramy głównej nowe alejowe nasadzenia. Oś kompozycyjna ustawiona na  
tzw. godz. 11, przebiega przez oś główną dworu, salon parkowy, zanika w za-  
roślach przy pn. granicy parku. Uzupełnia ją podjazd. Park o charakterze kra-  
jobrazowym. Zielen skupiona przy ogrodzeniu, alejkach dojazdowych i prowa-  
dzącej do boiska, wzdłuż granicy pn. Tworzą ją pojedyncze drzewa, nieregul-

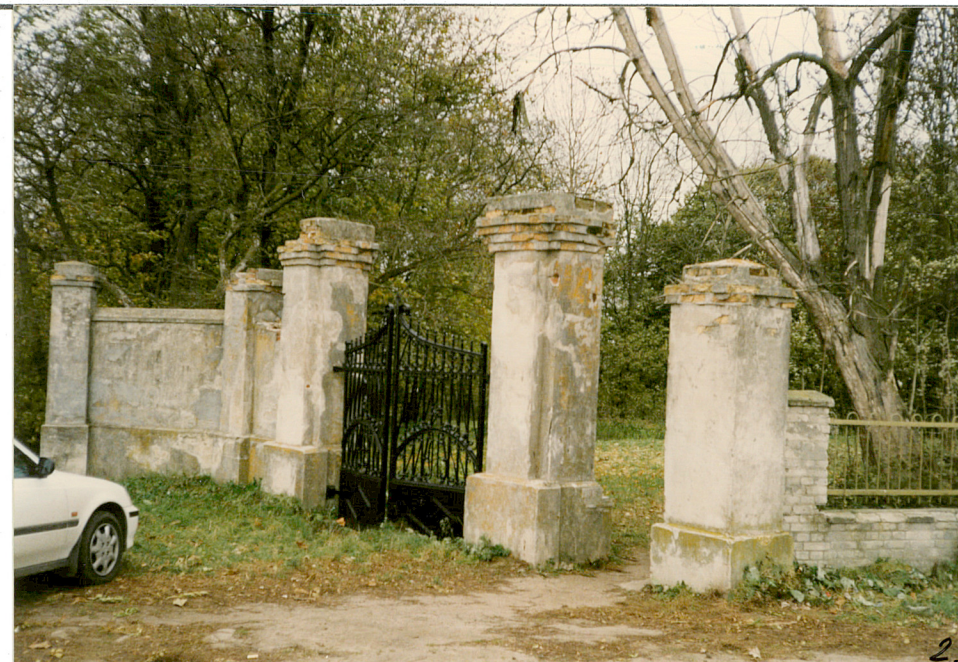
- dwór - patrz karta obiektu  
- brama główna - wybudowana z cegły, otynkowana. Skrzydła bramne z żelaza ku-  
tego. Słupowa, z szerokim przejazdem na środku i bramka po str. wsch. Od str.  
zach. zarysowana na łuku odcinkowym ceglana ścianka ze słupami na narożu  
oraz odpowiednio do szerokości bramki bocznej. Słupy środkowe wyższe od po-  
zostałych, ujęte lizenami. Wszystkie na cokółach zwieńczone prostym, usko-  
kowym gzymsem i betonowymi czapkami. Ścianka na cokole, zwieńczona jednospado-  
wym, betonowym daszkiem. Skrzydło bramne na ramie utworzonej z dwóch prętów  
pionowych, z dolnego brytu blachy, pręta półkolistego, poziomego i tworzą-  
cego trójkątne zwieńczenie całości. Konstrukcja uzupełniona szerokimi piono-  
wymi prętami, te z końcówkami rozkutymi w grotę.

14. Kubatura	15. Powierzchnia użytkowa  2,8 ha	16. Przeznaczenie pierwotne  zespół dworsko-parkowy	17. Użytkowanie obecne  zespół dworsko-parkowy
18. Prace budowlane i konserwatorskie, ich przebieg i dokumentacja		19. Stan zachowania (fundamenty, ściany zewnętrzne, ściany wewnętrzne, sklepienie, stropy, konstrukcje dachowe, pokrycie dachu, wyposażenie i instalacje)  Obszar założenia - zachowany Zasada kompozycyjna - czytelna Zieleń - liczne samosiewy, przypadkowe nasadzenia Woda - brak Ogrodzenia - zachowana brama główna i przebudowana brama boczna, w złym stanie technicznym. Pozostałe ogrodzenia wymienione Budynki - zachowany jedynie dwór, pozostałe budynki współczesne.	
		20. Najpilniejsze postulaty konserwatorskie  Remont bramy głównej

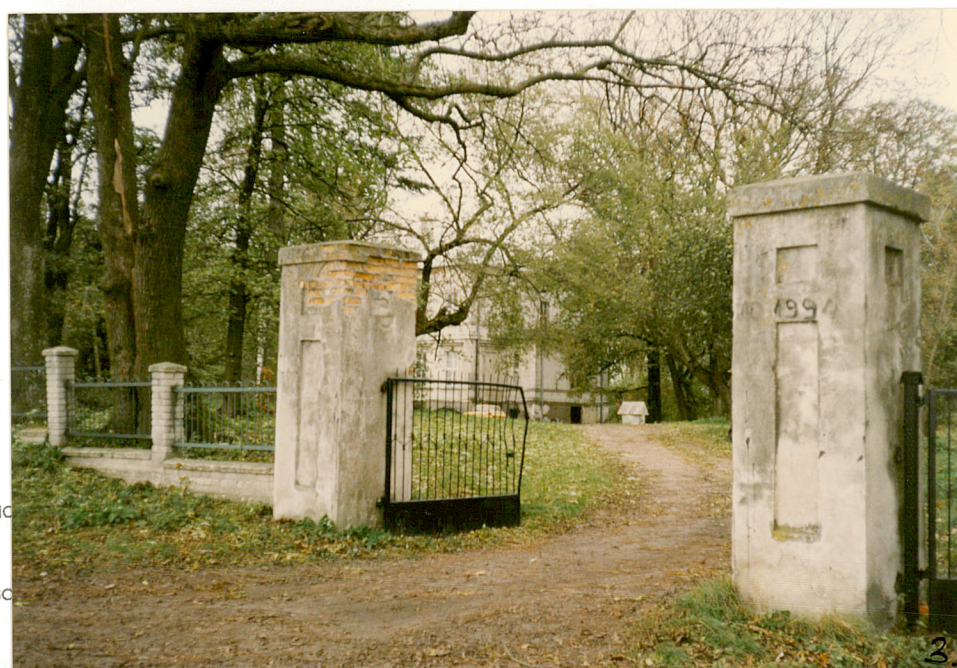
- brama boczna - złożona z pary słupów, z przejazdem między nimi oraz bram-  
ką między wsch. słupem a ogrodzeniem. Słupy z prostokątnymi płycinami od  
frontu i tyłu, bez cokołów, zwieńczone prostą czapą. Skrzydła bramne współ-  
czesne.
