LUBELSKIE

1. Obiekt

STODOŁA

ZALESIE

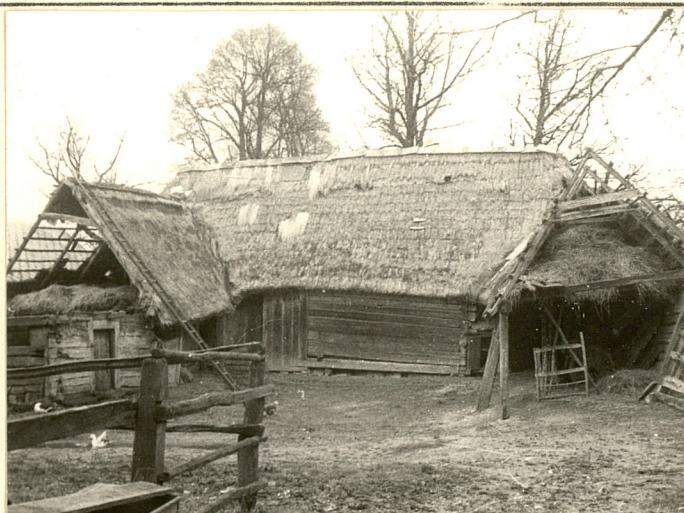
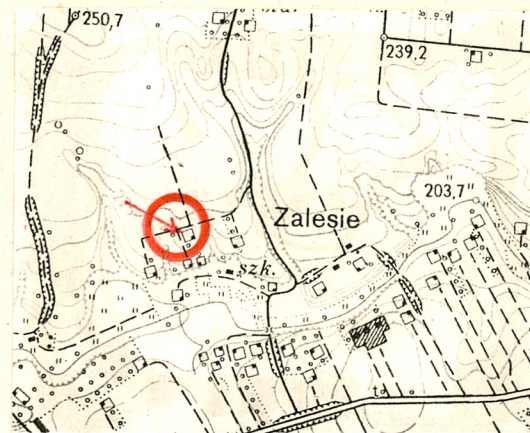
11.

Rzut: Założona na planie prostokąta, szerokofrontowa, trójdzielna, z przelotowym klepiskiem na osi i dwoma zapolami po bokach.

Materiał i konstrukcja: Drewniana, wzniesiona w konstrukcji wieńcowej z ciosanych bali sosnowych. Bale gr. ok. 20 cm, zwęgłowane na obłap z długimi /20 cm/ ostatekami. Podwalina sosnowa /nowsza/ łączona w narożach na nakładkę.

Więźba krokwiowo-płatwiowa z jętkami; jętki z krokwiemi łączone na nakładkę. Dach czterospadowy kryty gładko strzechą.

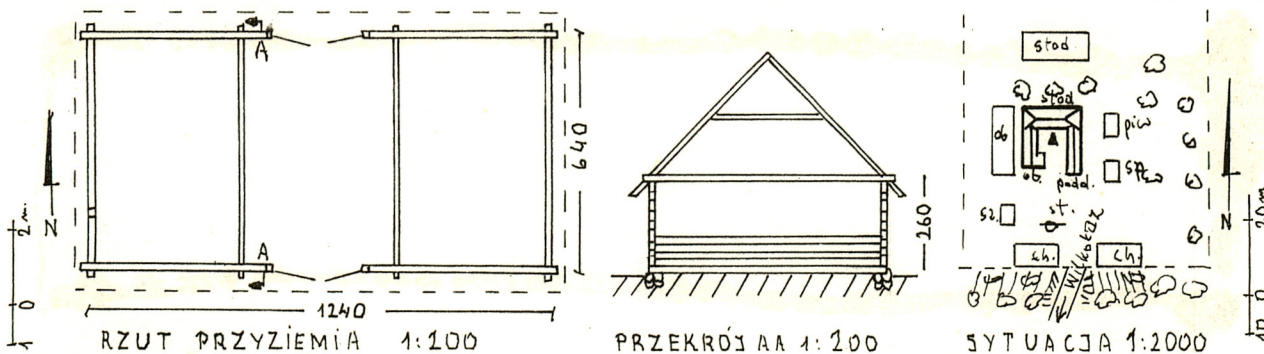
Sytuacja: Zagroda położona w pn.-zach. części wsi, na wzniesieniu. Otoczona od pd. lasem. Stodoła usytuowana w obrębie zabudowy okólnej, ustawiona na zamknięciu podwórza gospodarczego od pn. Od strony zach. do stodoły przylega budynek gospodarczy, od wsch. - poddach. Na zabudowę siedliska składa się ponadto pochodząca z tego samego czasu chałupa oraz nowszy dom i budynki gospodarcze. Podwórze gospodarcze ogrodzone płotem z żerdzi.

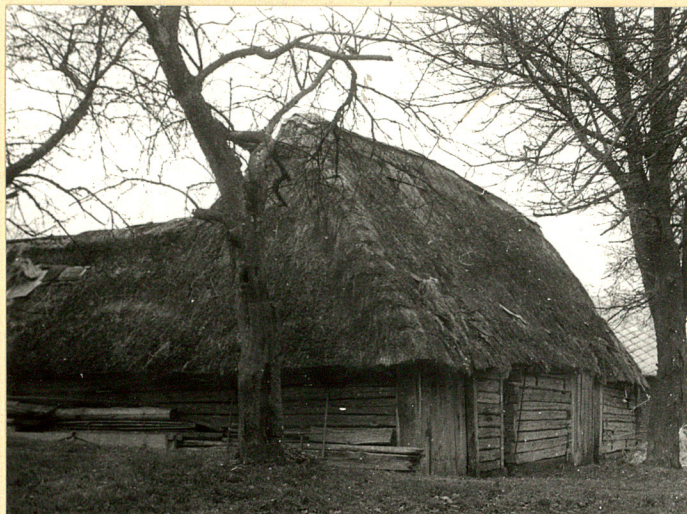
Fot.1 Widok od pn.-wsch.
