1243/2 Dzwonnica brama

XVIII - XX w.

Wilków

Dzwonnica Bramna

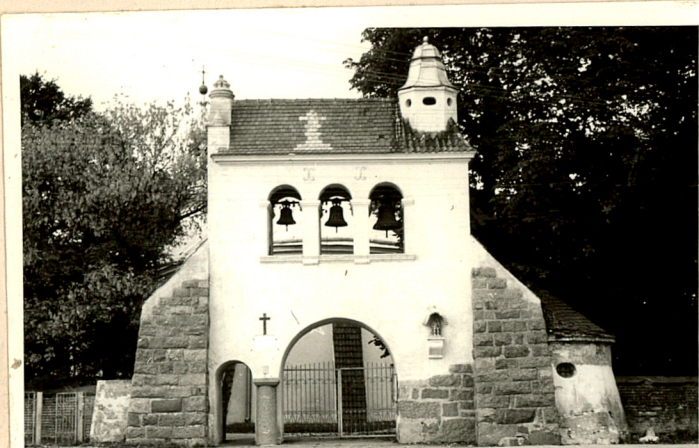
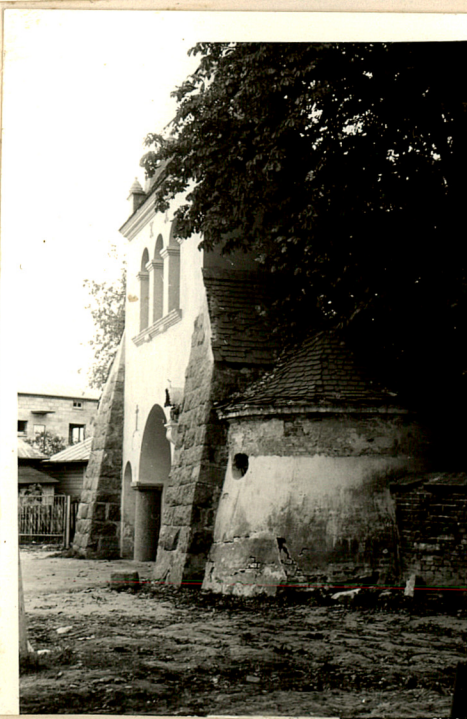
11 Zdjęcia, plan sytuacyjny, rzuty

Brama przed kościołem od strony placu przy drodze. Konstrukcja murowana, ceglano-kamienna, tynkowana. Konstrukcja dachu drewniana, kryta dachówką. W ścianie szczytowej z lewej strony schodki na podest prowadzący do schodów na galeryjkę. Schody i galeryjka w grubości muru.

Plan: prostokąt z półkolistą przybudówką, bryła zwarta prosta, z kamiennymi przeporami i przybudówką. Skarpy kryte dachówką. Galeria wsparta na łukach wejściowych. Między furtką i bramą kolumna kamienna. Na galerii 3 okna półkoliste z impostami na przestrzał. Na dachu sygnaturka, murowana z chełmem krytym blachą. Przeciwległy szczyt ozdobny, tynkowany. W przybudówce: sklepienia beczkowe, kryta dachówką, w ścianach okrągłe okna.

W elewacji frontowej bramy z prawej strony figura świętego wsparta na gzymsie. Nad kolumną tablica ku czci poległych w 1920 r.

14. Kubatura 150 m ³	15. Powierzchnia użytkowa 30 m ²	16. Przeznaczenie pierwotne Brama dzwonnica i skład /kostnica/	17. Użytkowanie obecne Brama dzwonnica i skład
18. Prace budowlane i konserwatorskie, ich przebieg i dokumentacja		19. Stan zachowania (fundamenty, ściany zewnętrzne, ściany wewnętrzne, sklepienia, stropy, konstrukcje dachowe, pokrycie dachu, wyposażenie i instalacje) Stan dzwonnicy dobry, ściany składu zawilgocone, tynki odpadają, brak okien. Konstrukcja dachu i pokrycie wymaga naprawy.	
20. Najpilniejsze postulaty konserwatorskie
