# KARTA EWIDENCYJNA ZABYTKU NIERUCHOMEGO WPISANEGO DO REJESTRU ZABYTKÓW

**MUR NA DZIAŁCE 821 i 773/1 oraz OTOCZENIE (dz. nr 821)  
kościół rzym.-kat. pw. św. Jana Chrzciciela**

**JANÓW PODLASKI**

**21-505 Janów Podlaski, ul. Staroklasztorna 4**

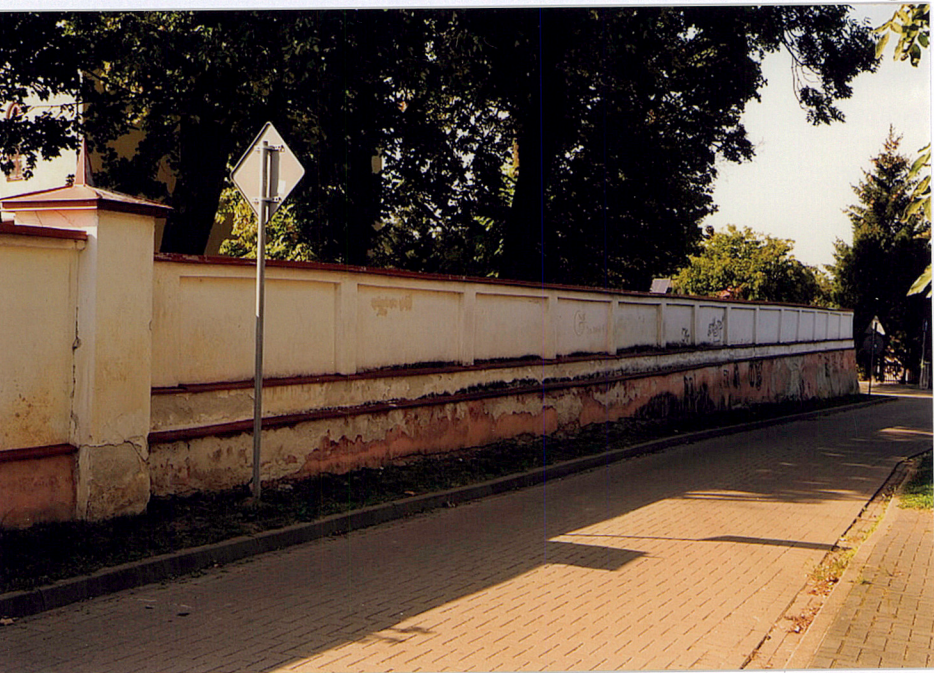
5

14. Kubatura	15. Powierzchnia użytkowa	16. Przeznaczenie pierwotne	17. Użytkowanie obecne
-	-	Ogrodzenie zespołu kościelnego	Ogrodzenie zespołu kościelnego
18. Stan zachowania		19. Istniejące zagrożenia, najpilniejsze postulaty konserwatorskie	
<p>Obmurowanie skarpy poniżej linii muru jest w złym stanie technicznym, na dużych obszarach widoczne są liczne ubytki tynku, zagrzybenie i zawilgocenia. Mur od strony zewnętrznej ma nieliczne spękania i zawilgocenia, szczególnie zauważalne w dolnym pasie. W kilku miejscach widoczne są ubytki blachy na koronie.</p>		<p>Istotnym zagrożeniem jest zagrzybenie występujące na podmurówce, które w najbliższym czasie może spowodować znaczne jej osłabienie, a w konsekwencji zawalenie się muru. Wskazane byłoby osuszenie oraz wymiana podmurówki.</p>

1. Brama w murze na działce nr 773/1. 2. Filar bramy w murze na działce nr 773/1. 3. Mur wzdłuż działki nr 773/1. 4. Ogrodzenie d. cmentarza przykościelnego od zach. 5. Fragment muru od strony ul. W. Skalskiego. 6. Fragment muru od płu. 7. Tablica na murze z nazwiskami poległych żołnierzy. 8. Widok na teren d. cmentarza przykościelnego cz. płu. 9. Widok na teren d. cmentarza przykościelnego cz.- pld. 10. Głaz i nagrobek upamiętniające żołnierzy poległych w 1920 r.

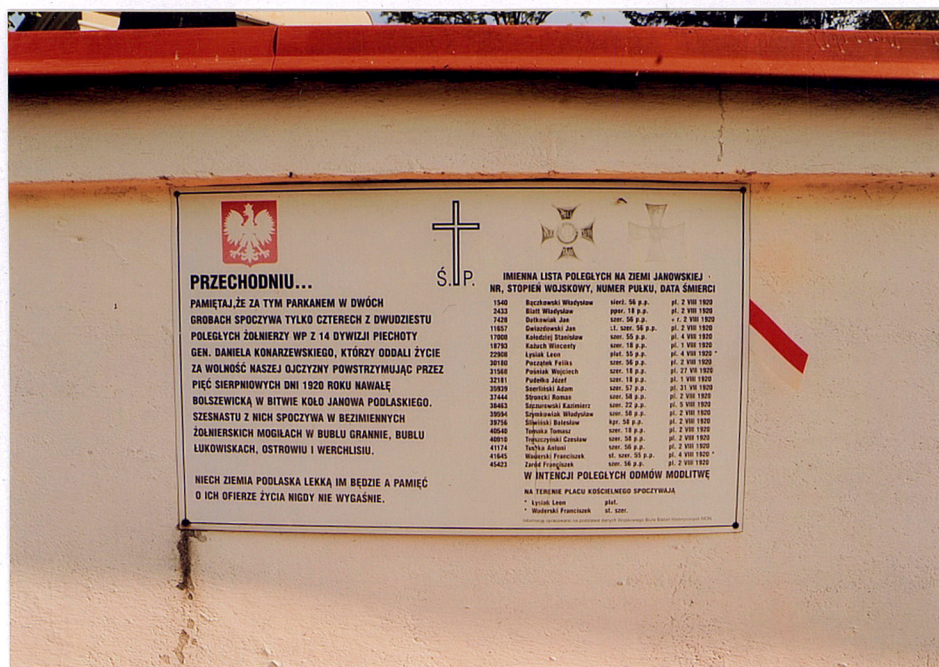
1. Miejscowość	Janów Podlaski	5. Nazwa zabytku (jak w karcie), adres	6. Zawartość załącznika
2. Gmina	Janów Podlaski	<b>Mur na działkach 773-1 i 821 oraz otoczenie kościoła</b>	Fotografie, rzut przyziemia bramy od strony ul. W. Skalskiego
3. Powiat	bialski		
4. Województwo	lubelskie
