1. Obiekt KOSCIÓŁ PARAFIALNY P.W.SW.TEODORA

1725

WOJCIECHÓW

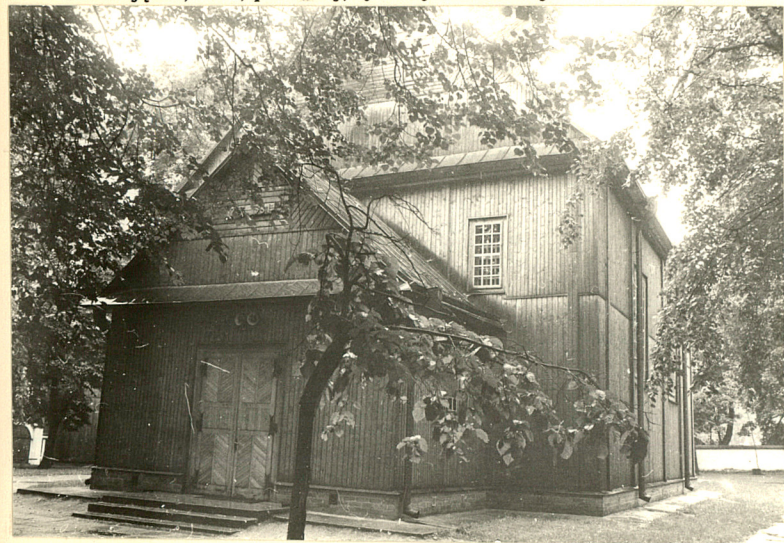
WIDOK OD FRONTU

Elewacje. Ogólną tonację wszystkim elewacjom nadaje szalowanie ścian deskami w układzie pionowym z listwowaniem, rozczłonkowane lisicami. Elewację frontową charakteryzują centralnie usytuowane drzwi główne i symetrycznie rozmieszczone okna chóru i strychu. Elewacje boczne mają nieregularnie ustawione okna, w elewacji północnej nadto drzwi w ścianie nawy i drugie z daszkiem na dwu słupach do zakrystii. W elewacji tylnej umieszczone są dwa małe okna zakrystii ożywiające ścianę.

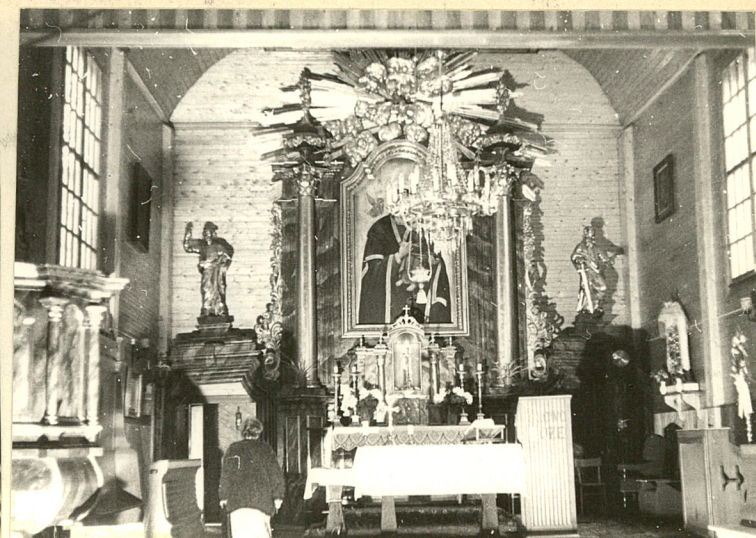
OLTARZ GŁÓWNY

Wyposażenie. Ołtarz główny barokowy z XVIII w., dwa ołtarze boczne rokokowe z 2 poł. XVIII w., organy z 1899 r.
