1. Obiekt

KOŚCIOŁ par.p.w. św.ANTONIEGO PADEREWSKIEGO

1831-4

BOŻA WOLA

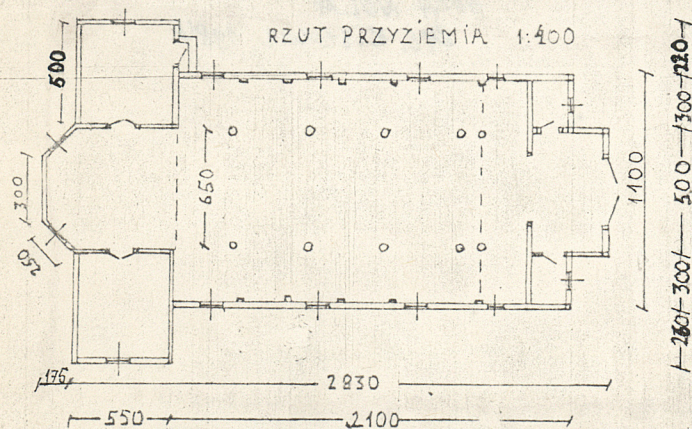
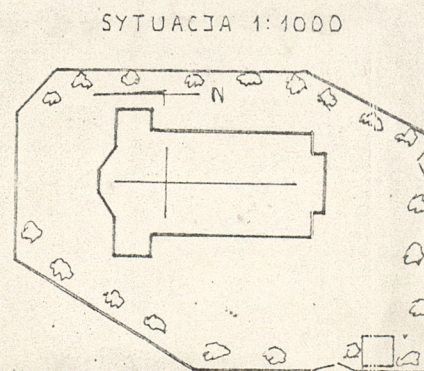
11. Zdjęcia, plan sytuacyjny, rzuty

S y t u a c j a: kościół usytuowany w pobliżu skrzyżowania dróg prowadzących do wsi Dębina, Stawce i Józefin. Orientowany. Plac kościelny ogrodzony murem. ok. 15 m na pn. zach. od kościoła czworoboczna dzwonnica /prawdopodobnie współczesna kościołowi/ o konstrukcji słupowo-ramowej, oszalowana deskami. Na pd. od kościoła cmentarz. Kościół orientowany, na ceglanej podmurówce, konstrukcji zrębowej, wzmocniony liśćcami, oszalowany pionowo, poziomo i ukośnie deskami. Deski oszalowania malowane lakierem. Nawa na rzucie prostokąta, z węższym prezbiterium tej samej wysokości zamkniętym trójbocznie. Przy prezbiterium od pn. i pd. zakrystia i skarbczyk. Od zach. wbudowana w korpus czworoboczna wieża konstrukcji ramowej /prawdopodobnie późniejsza/ z kruchtą w przyziemiu. Wnętrze otynkowane z boazerią w dolnej części. Sklepienie pozorne wsparte na ośmiu kolumnach. Chór muzyczny o prostym drewnianym parapecie oparty na dwóch słupach. Otwory okienne i drzwiowe prostokątne. We wnętrzu posadzki. Dachy nad nawą i prezbiterium dwuspadowe z wieżyczką na sygnaturkę nad nawą kryte blachą. Konstrukcja krokwiowo-belkowa z dwoma ścianami stolcowymi, mieczami i zastrzałami. Nad wieżą dach brogowy.

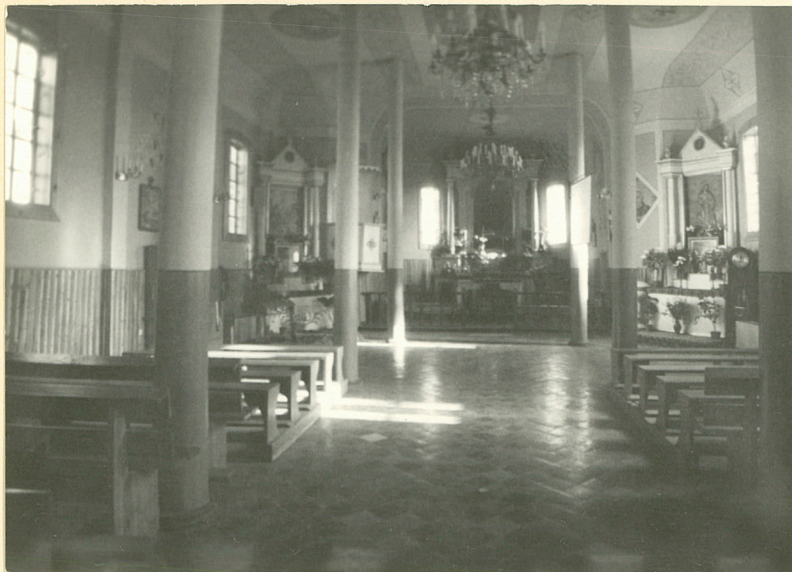
Wnętrze.

Kościół wybudowany w latach 1831-4. Kilkakrotnie remontowany i odnawiany. Ostatnio w latach 1948-52 i 1983. W czasie ostatniego remontu został na nowo oszalowany, wewnątrz położono nowe tynki i boazerię. Zrobiono nową stolarkę okienną i drzwiową.
