KAPLICZKA PRZYDROŻNA

XIX / XX w.

ZAMOŚĆ ul. Szczepiebrzeska

## 12. Autorzy, historia obiektu, określenie stylu

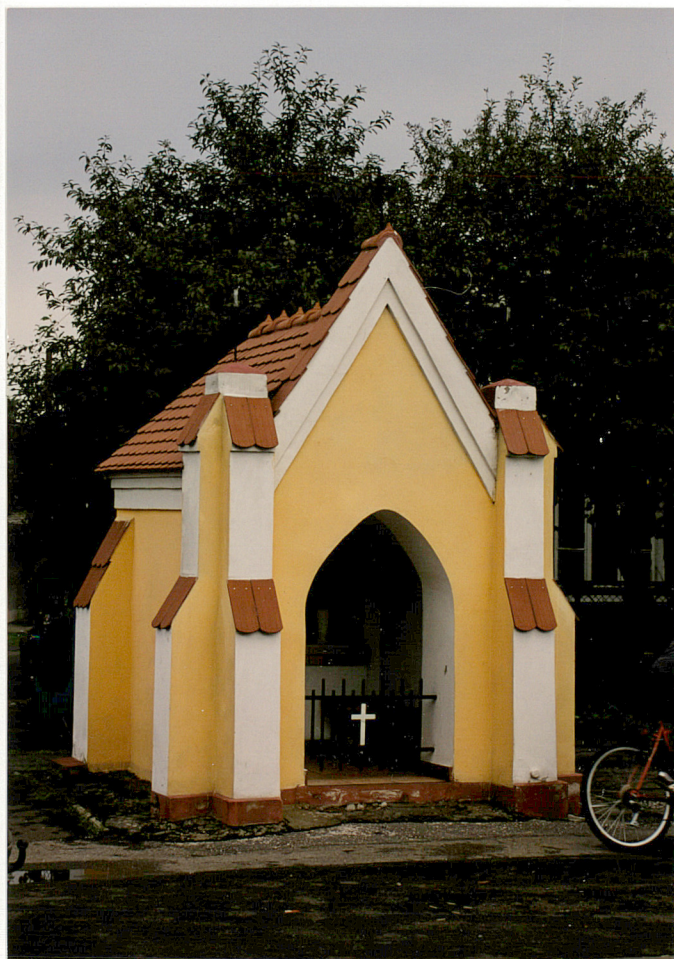
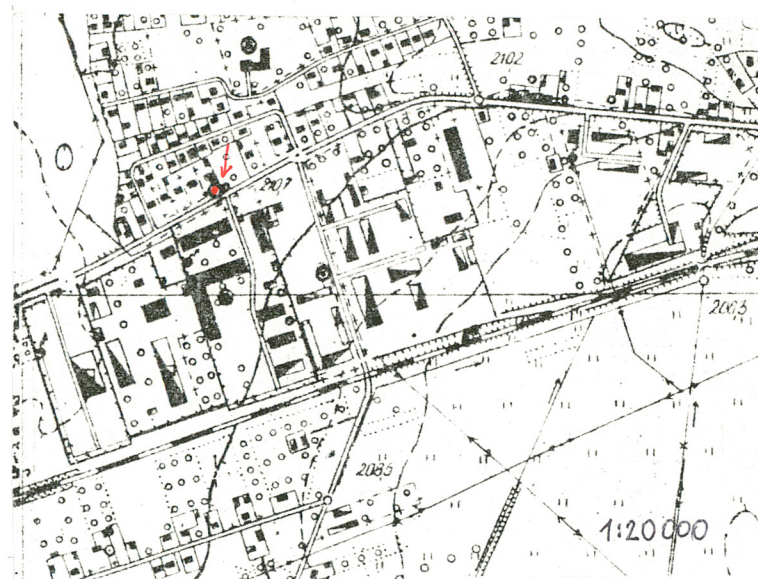
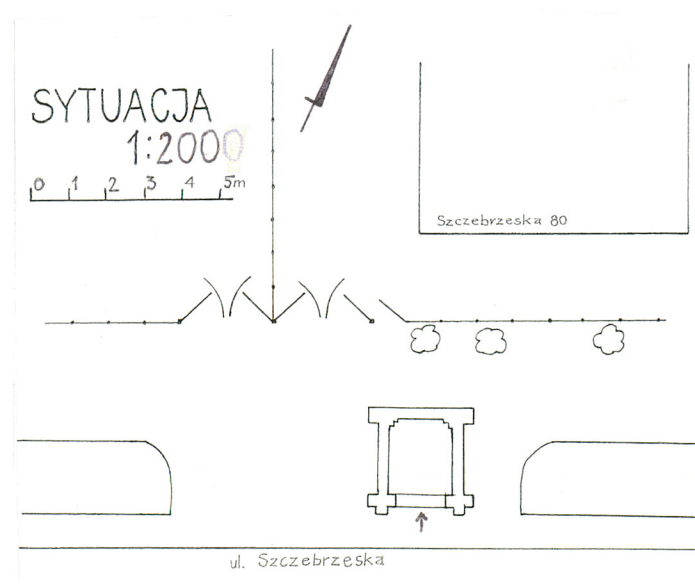
11. Zdjęcia, rzut, przekrój, sytuacja, orientacja

Kapliczka na rzucie zbliżonym do kwadratu (250 x 220 cm), w narożnikach oszkarpowana, we wnętrzu w ścianach bocznych i w tylnej płytce wnęki. Jednokondygnacyjna, prostopadłościenna, posadowiona na niskim cokole (poziom posadzki we wnętrzu kapliczki ok. 15 cm nad poziomem chodnika), nakryta stromym daszkiem dwuspadowym.

Kapliczka z trzech stron zamknięta gładką ślepą ścianą, od frontu na osi otwarta arkadą o łuku zbliżonym do ostrego (tzw. łuk paraboliczny); w świetle arkady, na dole, niska metalowa krata. Elewacje (oprócz tylnej) zakończone szerokim profilowanym gzymsem koronującym. Narożniki kapliczki oszkarpowane: szkarpy tylne ze stromym daszkiem pulpitem, szkarpy flankujące elewację frontową zdwojone (umieszczone na przedłużeniu ścian magistralnych), ustawione do siebie prostopadłe, w daszkiem uskokowym, wystające ponad połac dachową, zakończone prostopadłościennym zwieńczeniem (sterczynkami) z daszkiem namiotowym. Daszki szkarp pokryte dachówką „karpiówką”. W szczycie szkarp frontowych oraz w szczycie elewacji frontowej metalowe krzyżyki kowalskiej roboty.

We wnętrzu w ścianach bocznych i w tylnej płytce wnęki arkadowe zamknięte łukiem ostrym. Na osi kapliczki, przed tylną ścianką, prostopadłościenny gładki cokół naśladowujący antepedium ołtarzowe. Na nim ustawione niezabytkowe współczesne gipsowe figurki nn. Świętych oraz pasyjka; ponadto we wnętrzu obrazek wotywny z wizerunkiem NMP.

- wzmocnienie i uzupełnienie ubytków partii cokołu,
- uzupełnienie tynków,
- wykonanie nowego pokrycia dachowego (z „karpiówki” na deskowaniu) połączone z remontem konstrukcji dachu; pierwotnie kapliczka była pobita blachą ocynkowaną,
- malowanie wnętrza i elewacji kapliczki,
- wykonanie nowej posadzki wewnątrz kapliczki z płytek terrakotowych,
- wyłożenie terrakotą górnej partii cokoliku we wnętrzu kapliczki (naśladującego antepedium ołtarzowe),
- malowanie farbą zabezpieczającą (antykorozyjną) metalowej kraty zabezpieczającej wejście do środka kapliczki.
