**OŚRODEK DOKUMENTACJI
ZABYTKÓW W WARSZAWIE**
KARTA EWIDENCYJNA ZABYTKÓW
ARCHITEKTURY I BUDOWNICTWA

1505/12 BRAMA SZCZEBRZESKA

1603 r.

ZAMOŚĆ

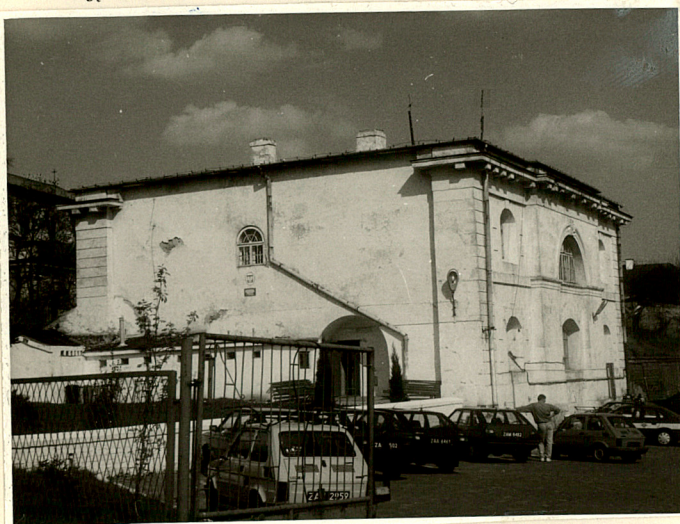
11. Zdjęcia, rzut, przekrój, sytuacja, orientacja

Rzut: Prostokątny, zbliżony do kwadratu. Układ wnętrza trójdzielny, dwutraktowy, z wąskim poprzecznym korytarzem rozdzielającym trakty. Pierwotny przejazd zaakcentowany pseudoryzalitami.

Bryła: Prostopadłościenna, dwukondygnacyjna, z niskim dachem namiotowym. Do ścian szczytowych przylegają na wysokości parteru - kazamaty kurtyny obwodu obronnego (zach. bez nasypu). Od zach. - również nowa przybudówka.

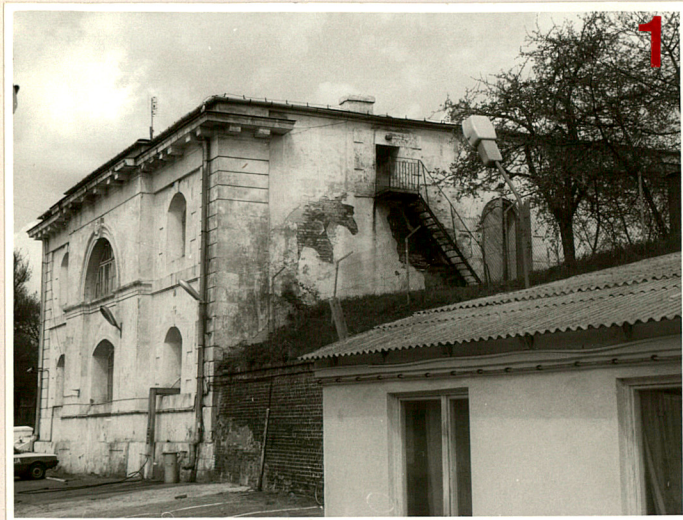
1. Brama Szczebrzeska - fasada i fragment kurtyny, widok od pd.-wsch.
2. Okno w górnej kondygnacji elewacji pd.
3. Wnętrze - sklepienie parteru.
4. " - schody międzykondygnacyjne.
5. Schody wewn.- górny podest.
