WARTOWNIA

ZAMOŚĆ

11. Zdjęcia, rzut, przekrój, sytuacja, orientacja

4. Adres 22-400 Zamość  
ul. Szczepieńska 5

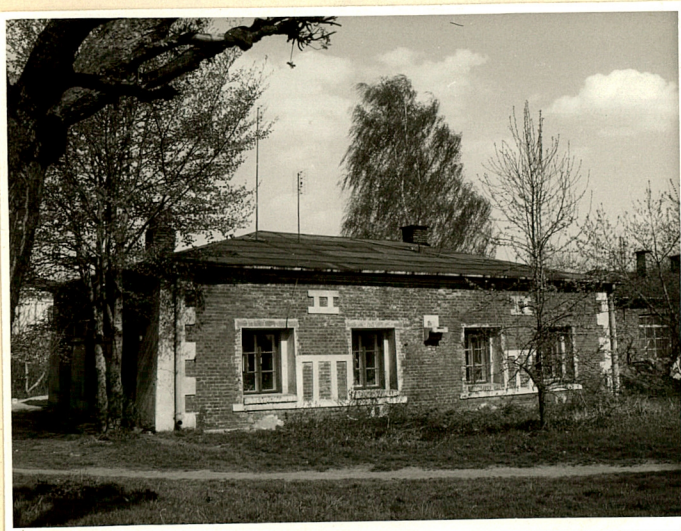
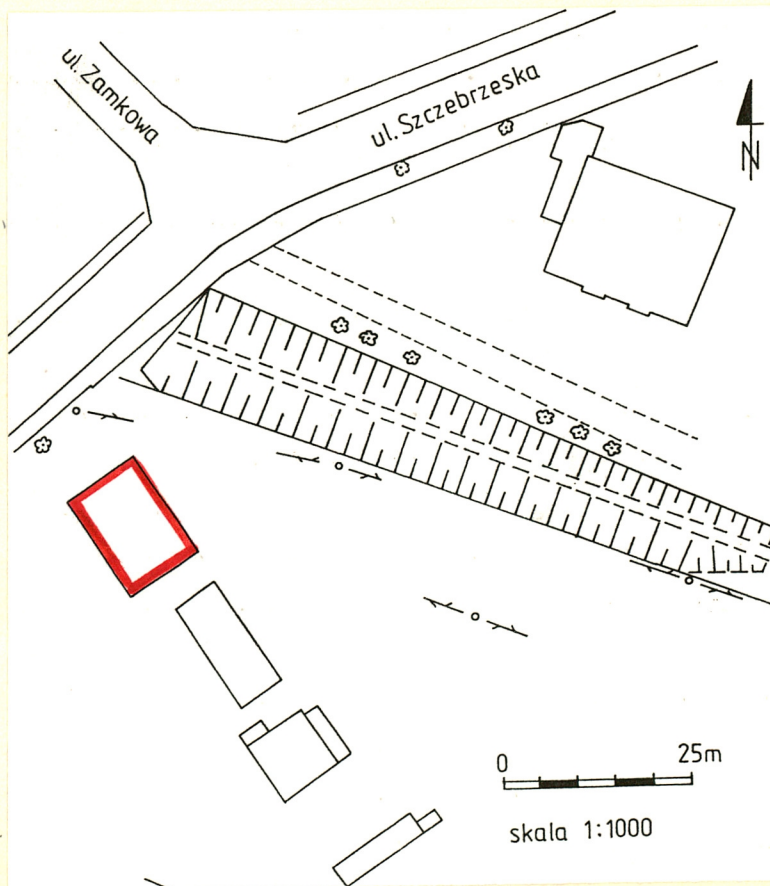
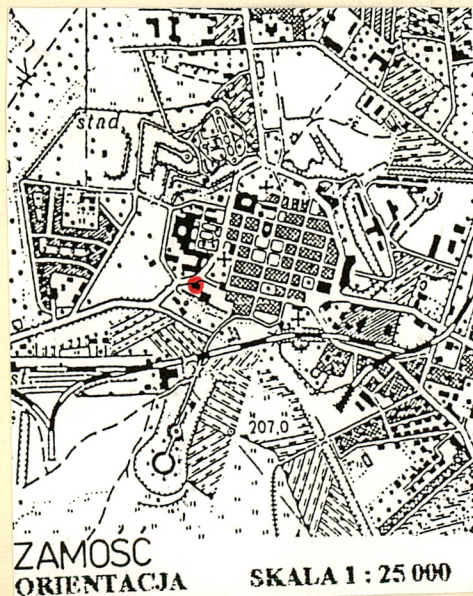
Sytuacja: Obiekt położony na pld.-zach. od Bramy Szczepieskiej /odl. ok. 70 m w linii prostej/, na obszarze d. rawelinu, osłaniającego kurtynę II - III. Usytuowany na otwartym, płaskim, trawiastym terenie u zbiegu ul. Szczepieskiej i Męczenników Rotundy, na zachodnim skraju ciągu zabudowy wolnostojącej, zwróconej ku pln.-wsch., posiadającej wspólne frontowe podwórze, oraz ogródki na tyłach.

Materiał i konstrukcja: Wzniesiony z czerwonej cegły na zaprawie wapiennej. Obramienia otworów prostokątnych i półkolistych oraz elementy detalu architektonicznego - z piaskowca. Dach czterospadowy o konstrukcji drewnianej krokwiowo-płatwiowej, pokryty papą. W trakcie tylnym sklepienia kolebkowe-siedzące. W trakcie frontowym nowe stropy w typie Kleina. Stolarka ościeżnicowa dwuskrzydłowa, wielokwaterowa z nadślemionami oraz dwuskrzydłowe, sześciokwaterowe. Podłogi drewniane; w sieni - posadzka cementowa.

Rzut: Prostokątny. B. symetryczny: cztero- i dwudzielny z osiową sienią od frontu; dwutraktowy.

Bryła: Jednokondygnacyjna, prostopadłościenna, z dachem czterospadowym. Bez podpiwniczenia.

Elewacje: Rozplanowane symetrycznie. Zwieńczone profilowanym gzymsem. Flankowane kamiennym boniowaniem na narożach. Fasada trójprzęsłowa. Otwory przekryte półkoliście w analogicznych półkolistych arkadach - boniowanych węgarach, profilowanych impostach i archiwoltach. Pomiędzy arkadami - ozdobne kamienne rzygacze, charakterystyczne dla wszystkich budowli obronnych z czasów przebudowy twierdzy przez Malletskiego. Elewacja tylna - czteroosiowa; z osią środkową podkreśloną pojedynczym rzygaczem. Po bokach - po dwa prostokątne okna "spięte" między sobą kamienną dekoracją ramową. Elewacje boczne, analogiczne,

18. Prace budowlane i konserwatorskie, ich przebieg i dokumentacja  Remont generalny w 1959 r. w oparciu o projekt w pos. PSOZ Zamość. W l. 90 - wymiana sklepień w trakcie frontowym na nowe stropy; nowe podłogi.		19. Stan zachowania (fundamenty, ściany zewnętrzne, ściany wewnętrzne, sklepienia, stropy, konstrukcje dachowe, pokrycie dachu, wyposażenie i instalacje)  Stan techniczny obiektu średni. Wymaga wprowadzenia instalacji wod.-kan. Niezbędny remont podłóg i posadzek.

20. Najpilniejsze postulaty konserwatorskie - Obiekt wymaga remontu w kierunku podniesienia standardu użytkowego, z pieczołowitym zachowaniem cech zabytkowych. - Postuluje się, jako program maksimum, wyeksponowanie pierwotnych cech obronnych dzieła - t.j. skazamowanie i uczytelnienie strzelnic.

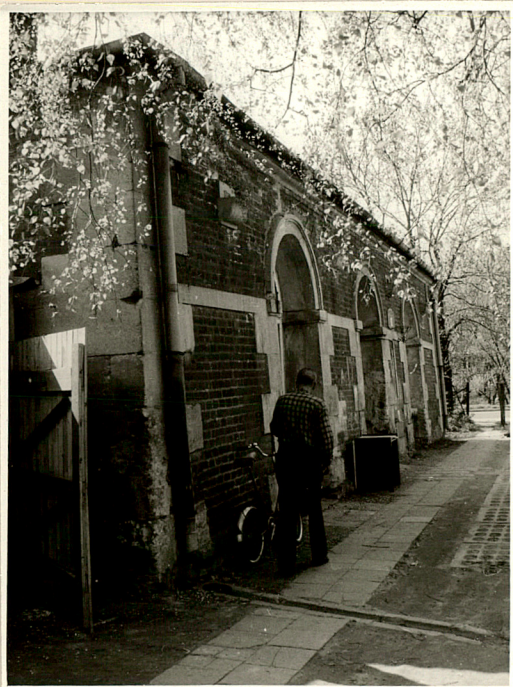
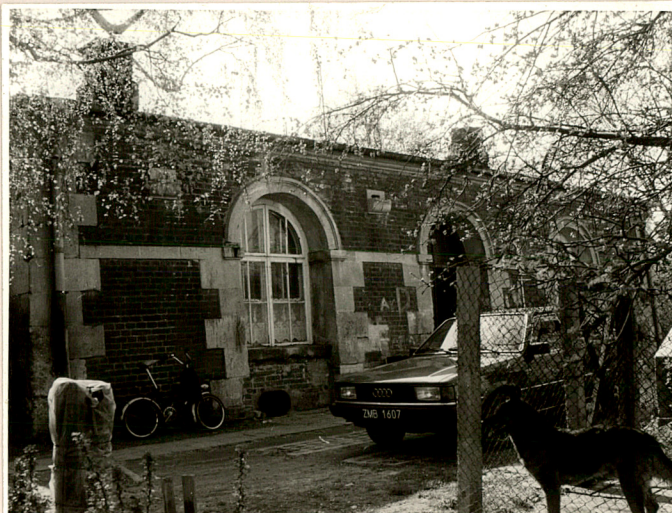
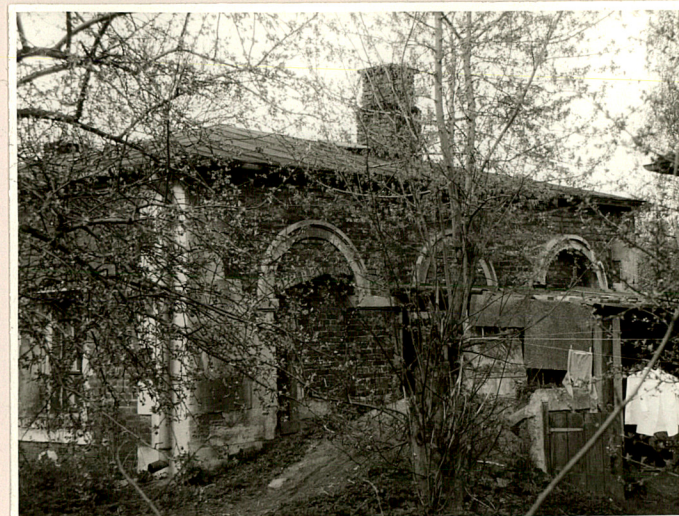
1. Fasada - widok od wsch.  
2. " " " pd. - wsch.  
3. Elewacja pd. - wsch. - widok od pd.

c.d. pkt. 13.      trójarkadowe, ze szczelinowymi strzelnicami /zamurowanymi/.

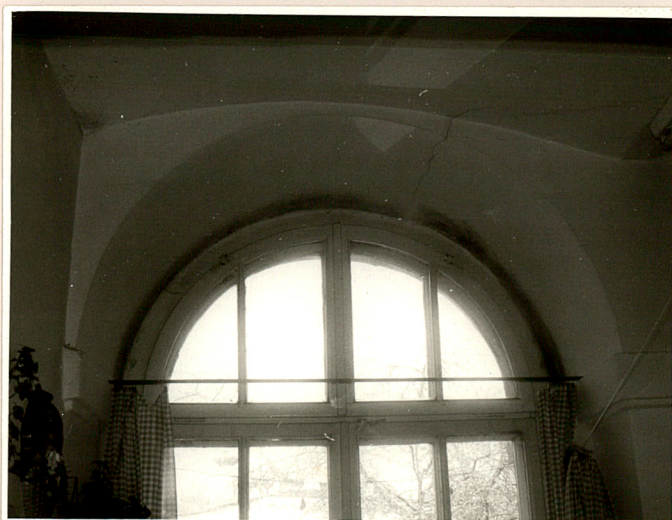
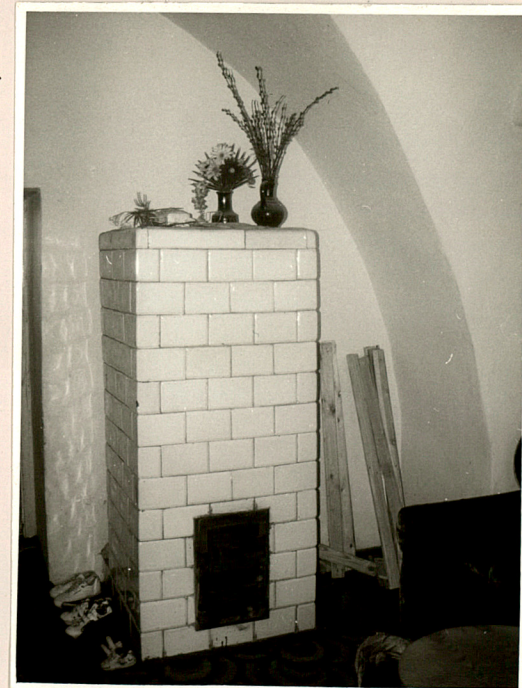
4. Wnętrze - pokój w pomieszczeniu traktu frontowego.  
5. " - trakt tylny.

Wnętrze i wyposażenie: Brak elementów do odnotowania.
