POZOSTAŁOŚCI KURTyny II-III PRZY BRAMIE SZCZEBRZESKIEJ

ZAMOŚĆ

| 1. Miejscowość <u>ZAMOŚĆ</u> | 5. Obiekt (nazwa jak na karcie) POZOSTAŁOŚCI KURTyny II-III PRZY BRAMIE SZCZEBRZESKIEJ | 6. Zawartość wkładki (nazwa obiektu lub materiału uzupełniającego) Hipotetyczny rzut kurtyny, spis materiału fotograficznego, ikonografia |

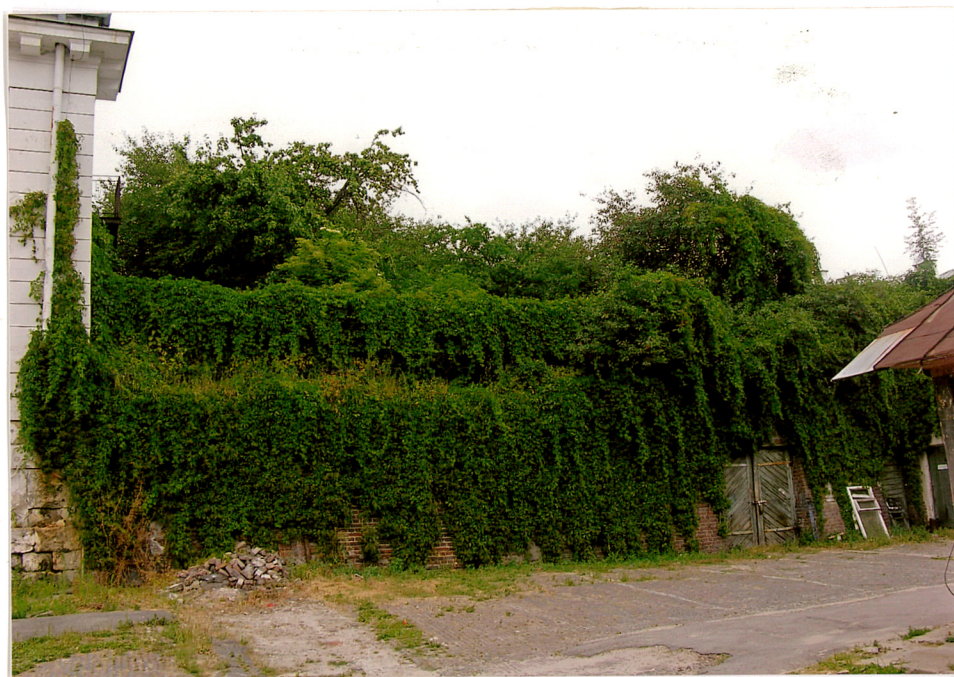
1. Widok wsch. odcinka kurtyny II – III, między Bramą Szczepreską a zach. barkiem bastionu II – zdjęcie sytuacyjne, widok od pd.zach.
2. Zach. fragment ocalałego muru kurtyny – widok od pd.zach.

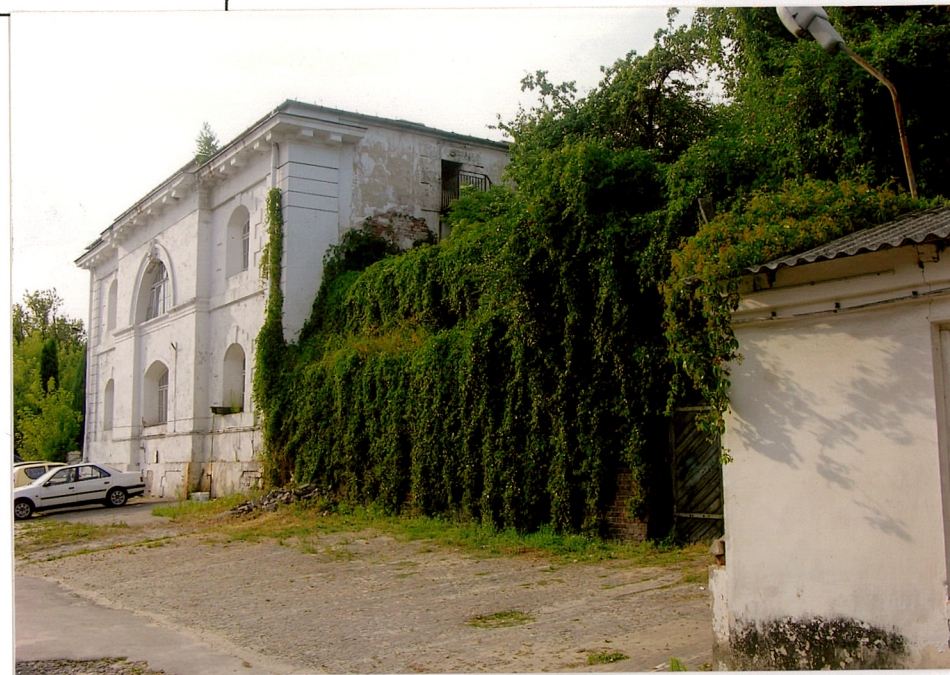
3. Zach. fragment ocalałego muru kurtyny i Brama Szczepreska – widok od pd.wsch.
4. Zabudowa przed linią kurtyny łączącej bramę z bastionem II wzniesiona na zasypanej fosie. – widok od pd.wsch.

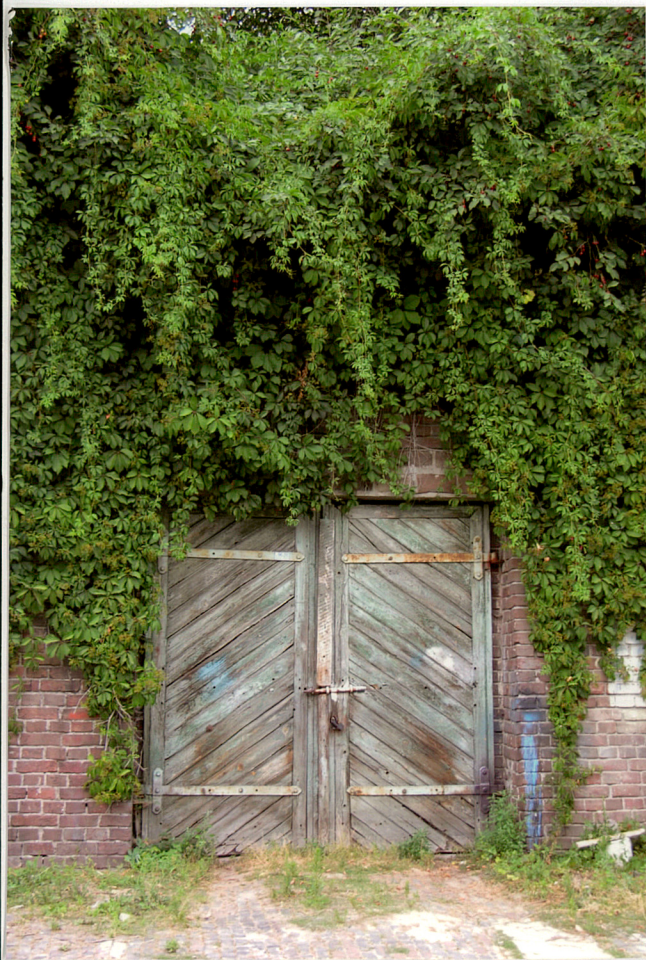
5. Zachowany fragment kamiennie-ceglanego muru ograniczającego profil wału ziemnego na tyłach kurtyny po wschodniej stronie bramy, z okienkiem i portalem wejścia do pomieszczenia w aneksie pn.wsch. – widok od pn.zach.

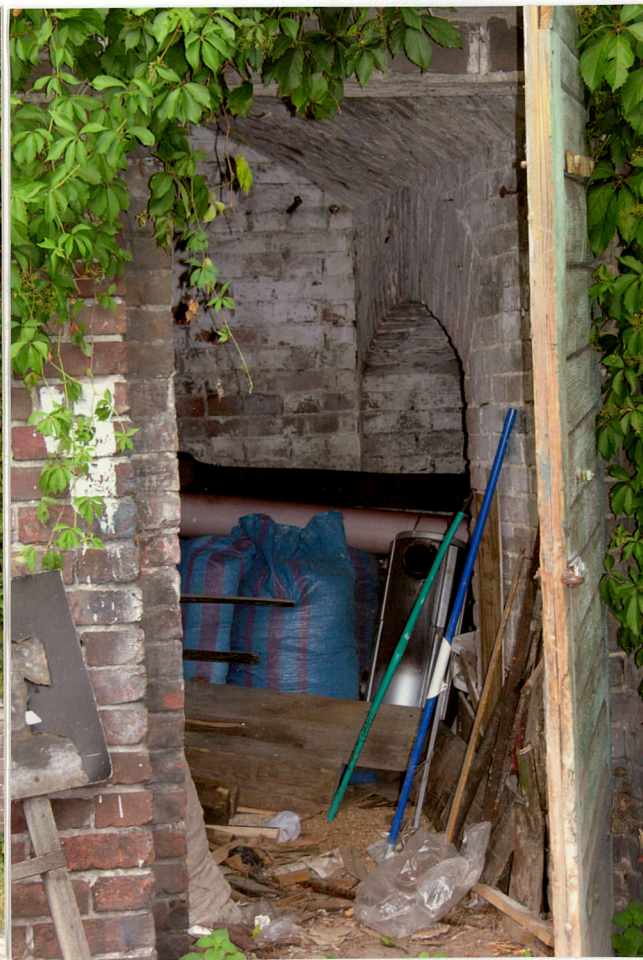
6. Przekształcony i obniżony wał ziemny na tyłach kurtyny po wsch. stronie bramy – widok od pn.wsch.
7. Wrota do garażu zajmującego górną (?) część segmentu pierwotnej galerii strzelniczej

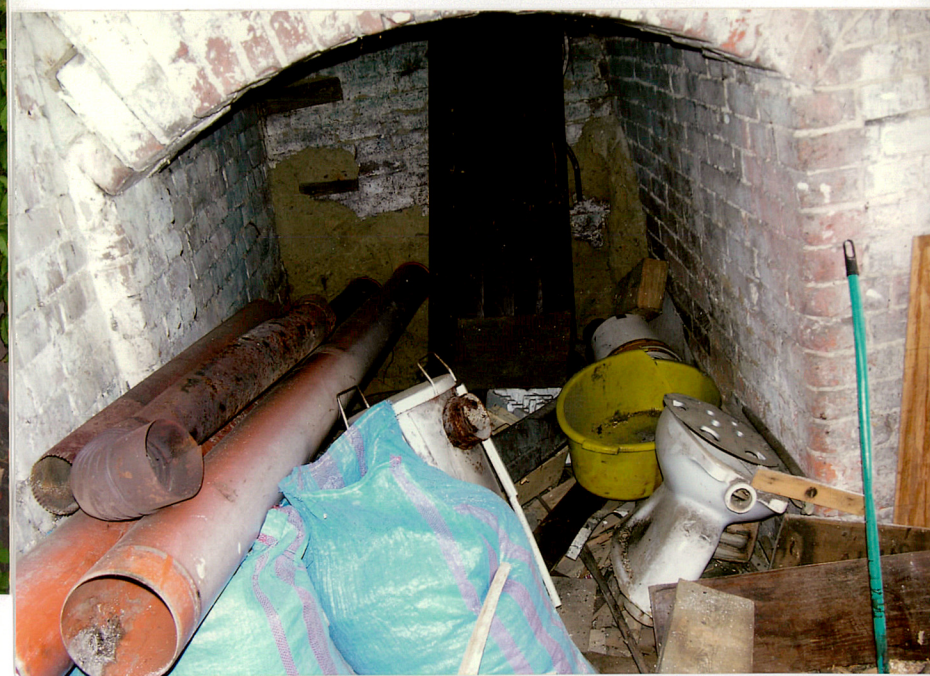
8. Wejście do kolejnego segmentu pierwotnej galerii strzelniczej, po prawej – wejście do korytarza między segmentami
9. Wnętrze garażu zajmującego część segmentu galerii strzelniczej

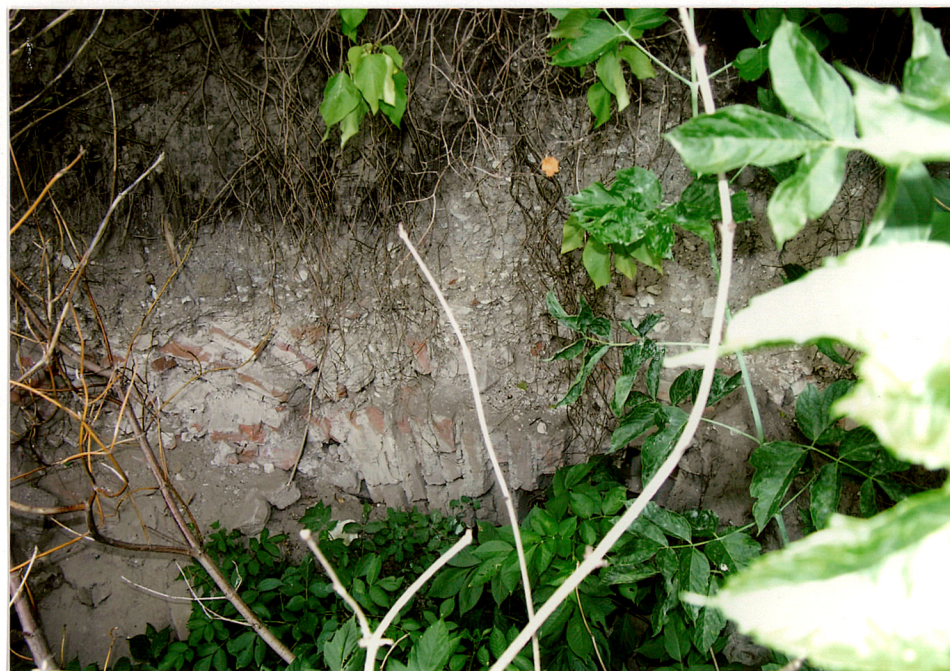
10. Wnętrze korytarza między segmentami galerii strzelniczej
11. Fragmenty murów w ścianie skarpy ziemnej za tylną elewacją budynku gospodarczego.
