150516 BRAMA LUBELSKA STARA

ok. 1587 r.
1598 - 1603
1790 - 1820

ZAMOŚĆ

11. Zdjęcia, rzut, przekrój, sytuacja, orientacja

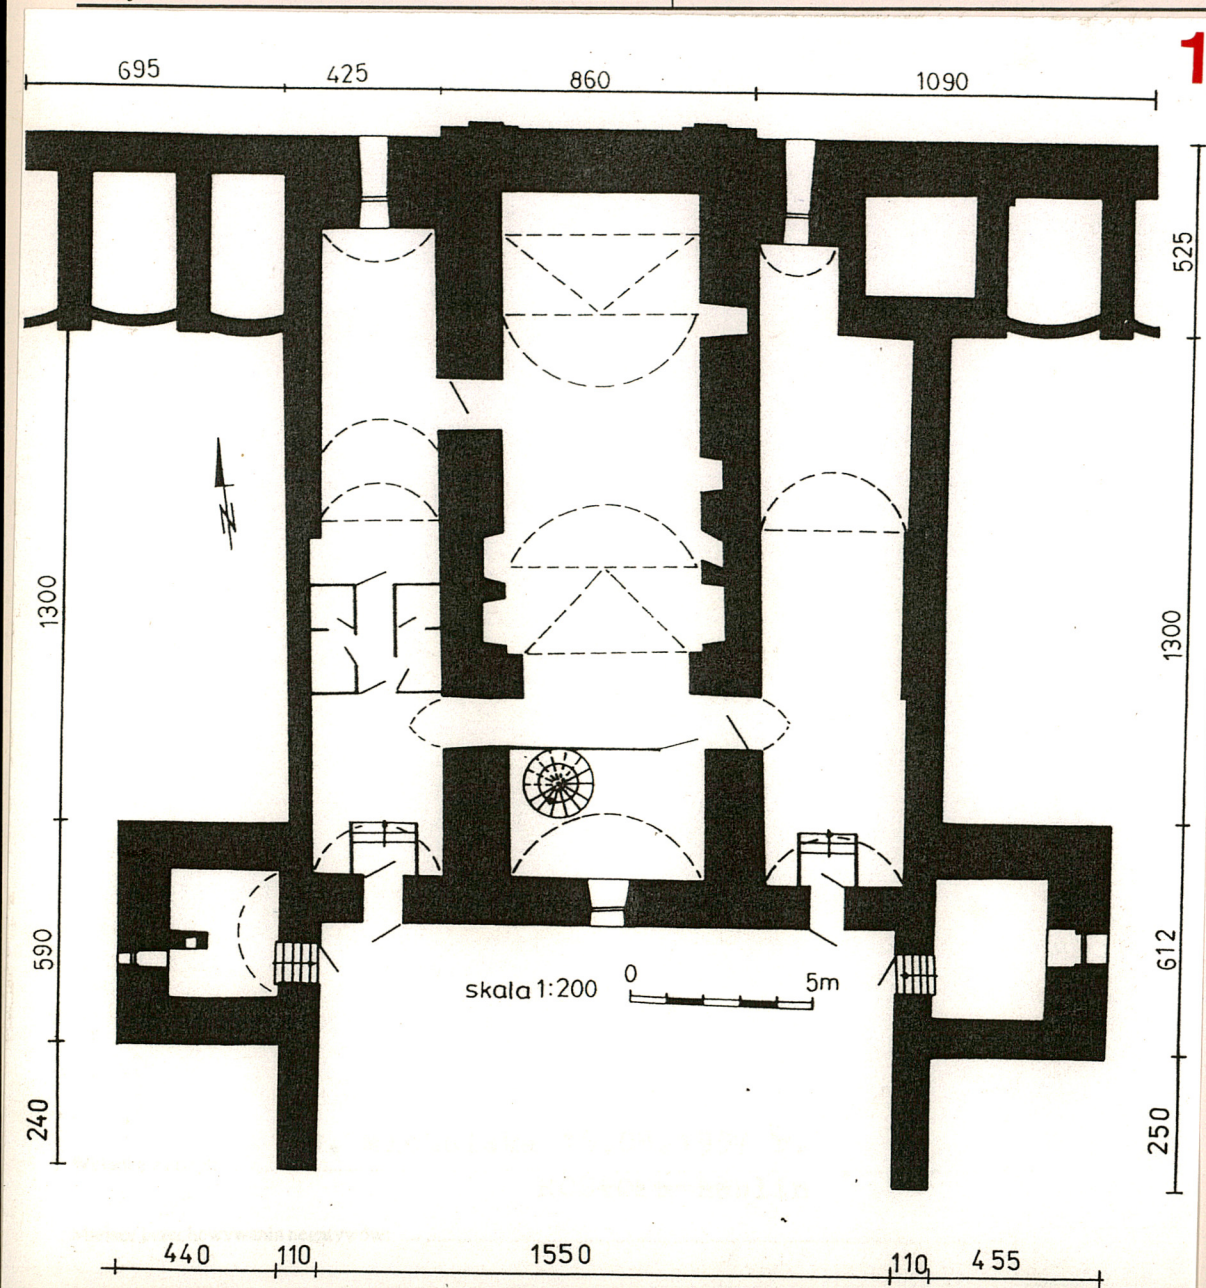
5. Zawartość wkładki (nazwa materiału uzupełniającego)
 1. Rzut przyziemia, skala 1:200
 2. Elewacja pn., rys. z pocz. XIX w., oryg.
 w pos. Bibl. ordyn. Zamojskich, /w:/S. Herbst
 J. Zachwatowicz, "Twierdza Zamość, W-wa 1936.

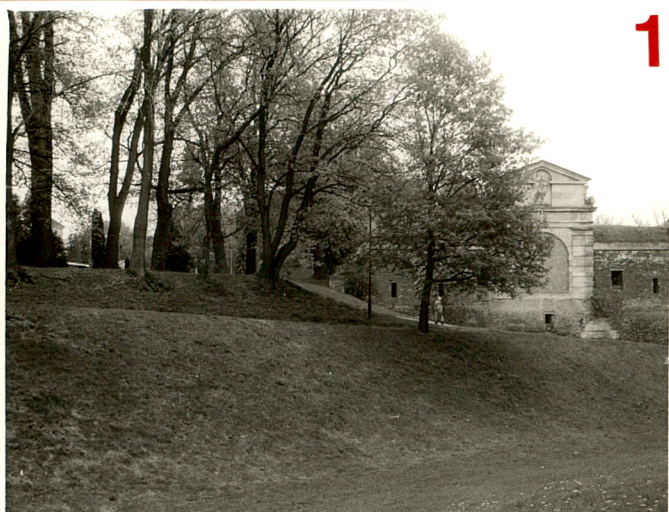
1

1. Widok na bramę od pn. - wsch.
2. Fronton wieńczący elewację pn.
3. Elewacja pd. - widok od pd.-zach.

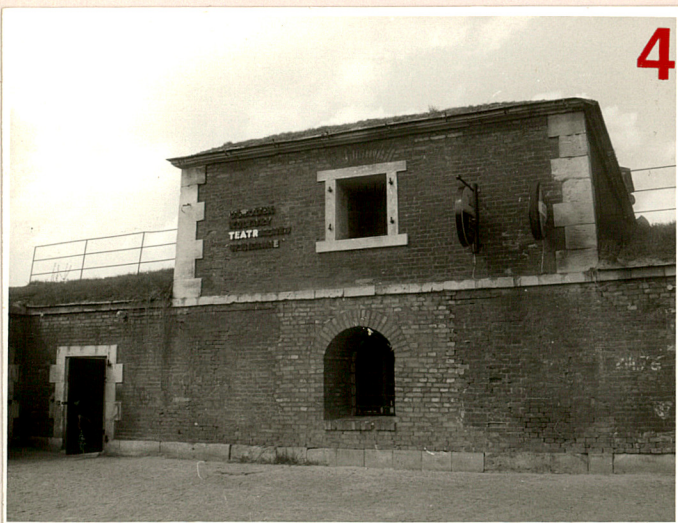
4

4. Elewacja pd. - widok od pd. - wsch.
5. Wnętrze - d. przejazd.
6. " kazamata wsch.

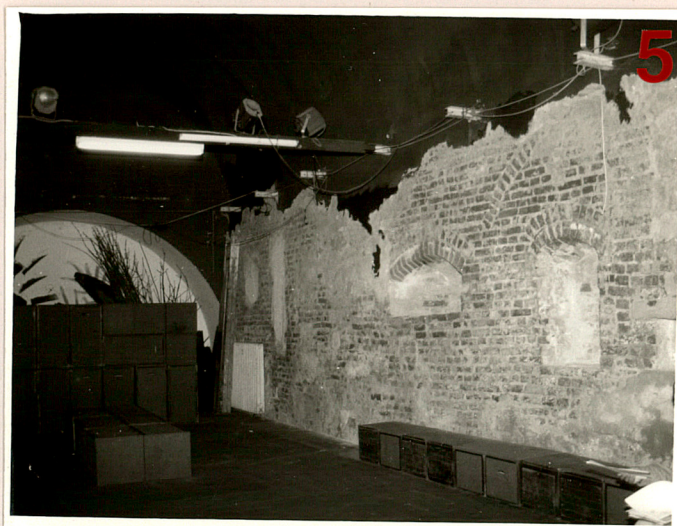
5

Wnętrze. Zachowało czytelność pierwotnego układu. W ścianach d.przejazdu widoczne chaotycznie rozmieszczone otwory strzelnicze o zróżnicowanej formie oraz zarysy innych, wcześniejszych otworów.
