1. Obiekt

D. PLEBANIA W ZESPOLE FARNYM

Lublin ul. Grodzka 11

Stan obiektu po generalnym remoncie dobry.

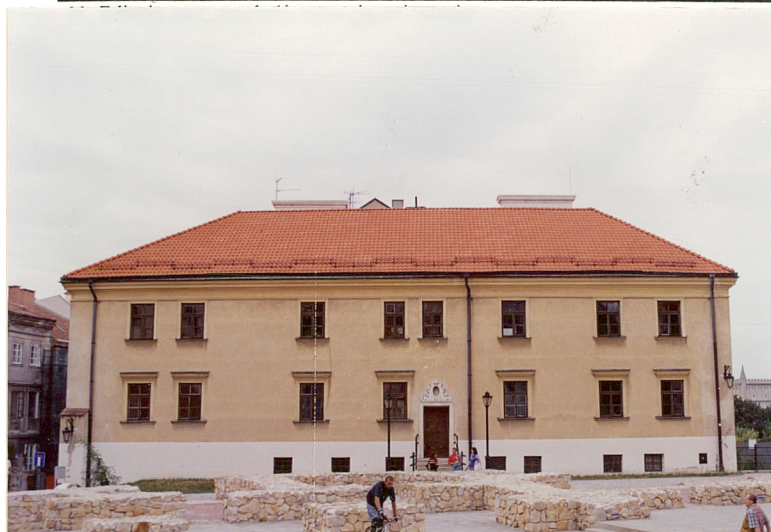
Elewacja południowa.

Elewacje: Elewacje gładkie, zwieńczone bogato profilowanym gzymsem, otwory prostokątne, na parterze bez obramień, na I p. w opaskach z prostymi gzymсами pod- i nadokiennymi, na II p. brak nadokienników. Elewacja frontowa od ul. Grodzkiej pięcioosiowa, z półkolistym otworem wejściowym na osi, opatrzonym odsadzoną, profilowaną archiwoltą. Wejście dostępne po kilku stopniach z ulicy, obok murowana prostokątna tablica kommemoratywna. Elewacja płd. jest ośmioosiowa, otwory jak na fasadzie, jedynie w przyziemiu tuż nad poziomem terenu okna kwadratowe, od wnętrza okratowane. Na osi środkowej prostokątny otwór wejściowy w opasce, ze sztukateryjnym, barokizującym szczykiem, w którym owalny okulus. Drzwi klepkowe, nabijane rombowo, dostęp murowanymi jednobiegowymi schodkami z poziomu Placu po Farze, opatrzonymi żelazną, nowszą balustradą. Elewacja wschodnia pięcioosiowa plus odsadzona skrajna płn. oś, w której na parterze i I p. otwory drzwiowe zamknięte odcinkowo, opatrzone drzwiami jednoskrzydłowymi, spagowymi (d. wyjścia do kloaki). Ponadto na parterze dwa prostokątne otwory z drzwiami płycinowymi i nabijanymi w jodełkę. W połaci dachu 3 lukarny zadaszone dwuspadowo, pokryte dachówką. Elewacje podwórzowe gładkie, otwory okienne prostokątne bez obramień.

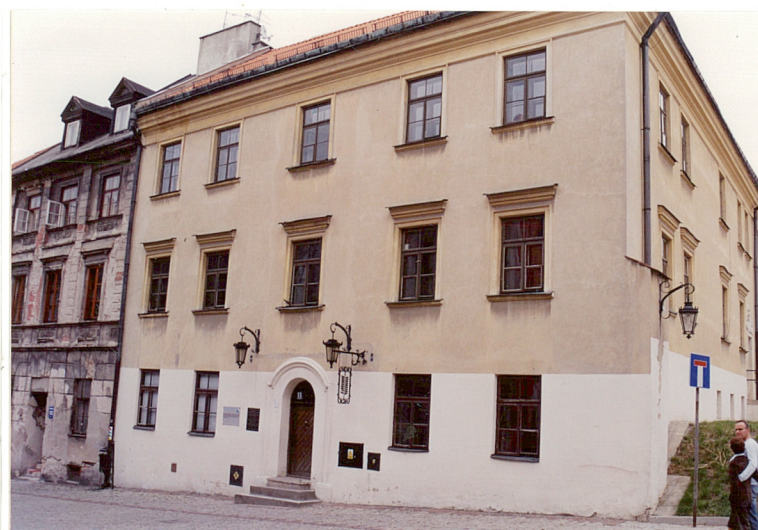
Elewacja zachodnia od strony ul. Grodzkiej.

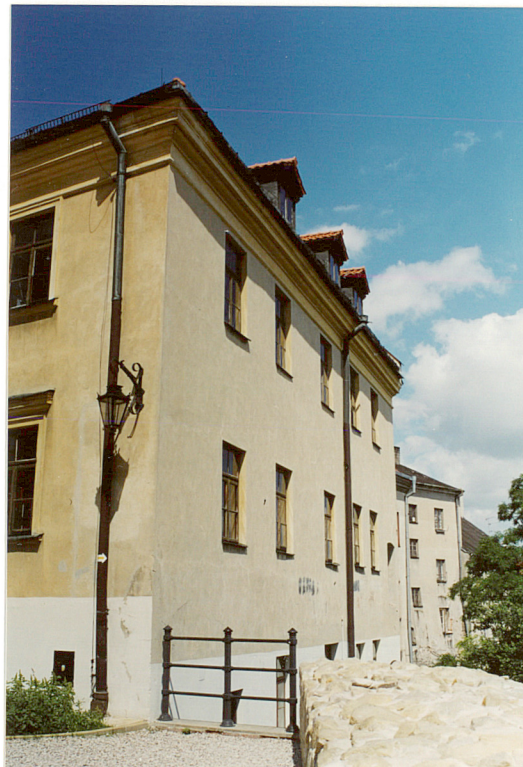
Elewacja wschodnia od strony skarpy staromiejskiej.

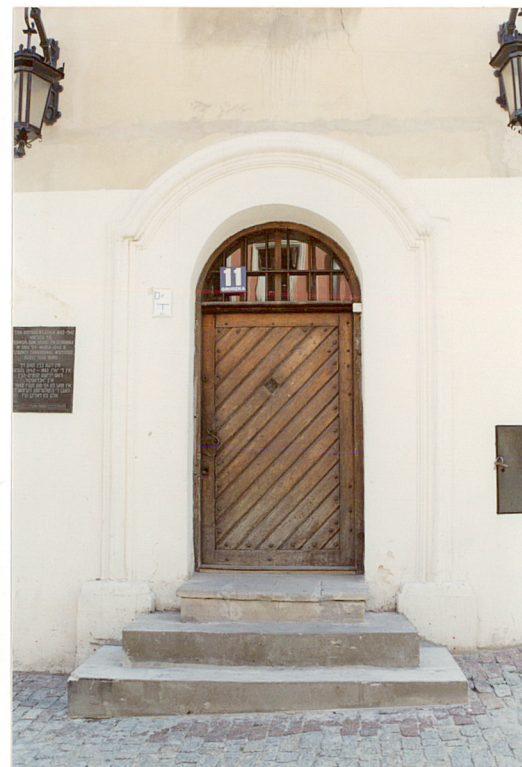
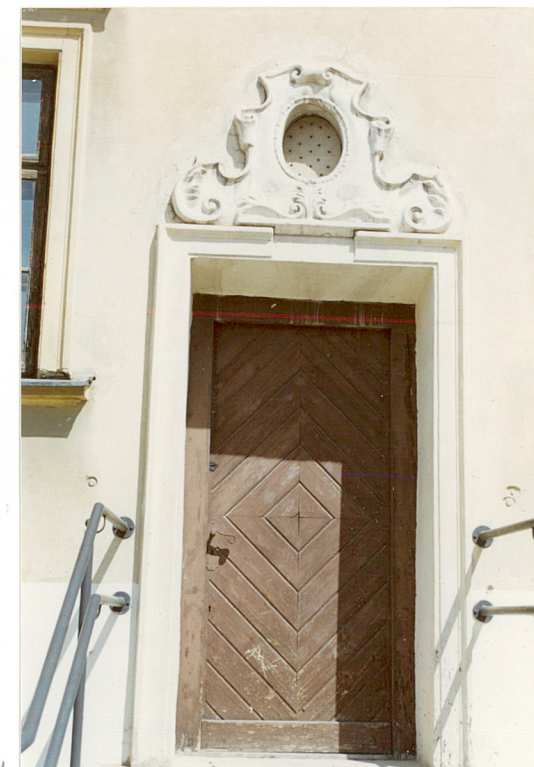
Portal na osi elewacji południowej.

Wypożyczenie i wystrój: W elewacji pld. zrekonstruowany jest barokizujący portalik, w korytarzu zachowane „grube” zamykane drzwiczkami, służące niegdyś do opalania pieców z interesującym systemem kominów arkadowych wyeksponowanych na strychu. W kilku salach na I p. odkryte i zakonserwowane z częściowym odtworzeniem polichromie groteskowe i roślinne – wczesny barok.

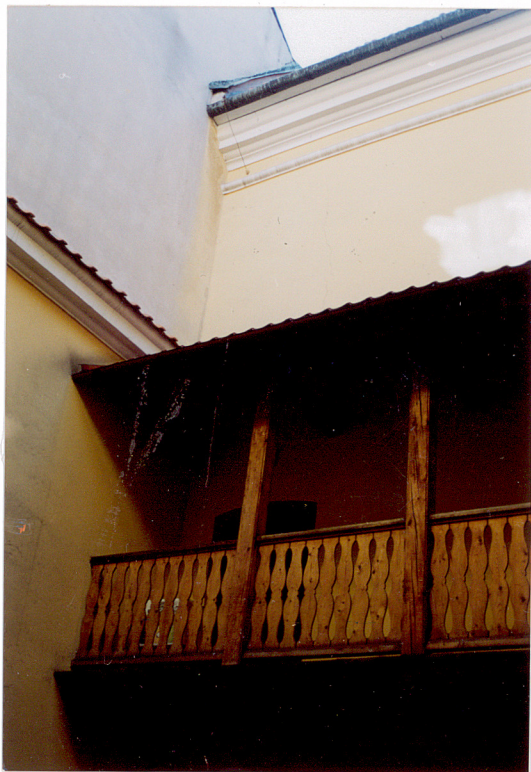
Galeria na I p. elewacji podwórzowej.

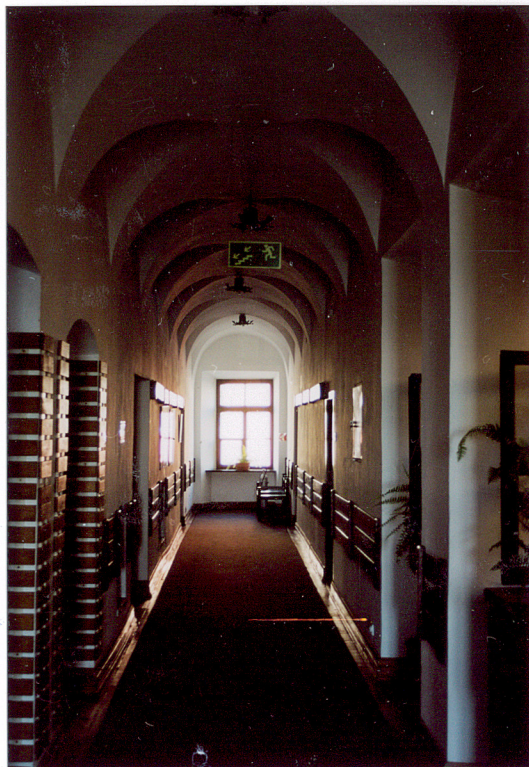
Sklepiiony korytarz na I p.

Wnętrze: Budowla posiada we wszystkich kondygnacjach rzadki układ tzw. korytarzowo-krzyżowy. W przyziemiu kolebki, na parterze korytarz i większość pomieszczeń posiada sklepienia kolebkowo-krzyżowe. Na osi od południa korytarz otwiera się tunelowo przesklepionym biegiem do klatki schodowej obsługującej także przyziemie, oświetlonej z podestu, od południa. Na I i II p. stropy płaskie, w tym część zrekonstruowana jako belkowe. Strych dawniej jednoprzestrzenny, podzielony jest obecnie i wykorzystany na magazyny pomocy plastycznych i teatralnych oraz pracownię, a część środkowa z wielkimi dwu- i trzyarkadowymi kominami pełni okazjonalnie funkcje wystawiennicze, tu więźba otwarta. kloak (stąd w XIX w. murowana przybudówka kloaczna, obecnie wyburzona).

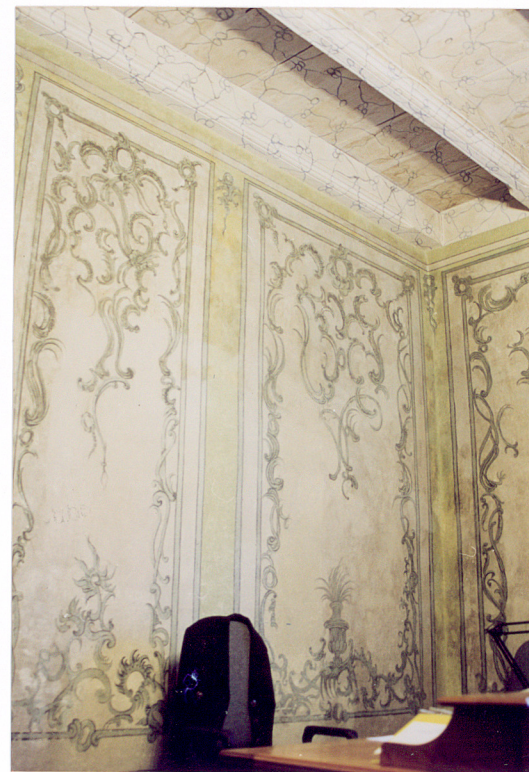
Polichromia w jednej z sal na I p.

Po II wojnie doraźny remont pokrycia. w l. 1970-tych po interdyscyplinarnych badaniach obiektu generalny remont rewaloryzacyjny, wykonany przez PKZ o/Lublin – z rekonstrukcją odkrytych polichromii we wnętrzach na I p.
