1. Obiekt

KAMIENICA • ul. Kołłątaja nr 4

1832,
ok. 1880 nadb.

ZAMOŚĆ

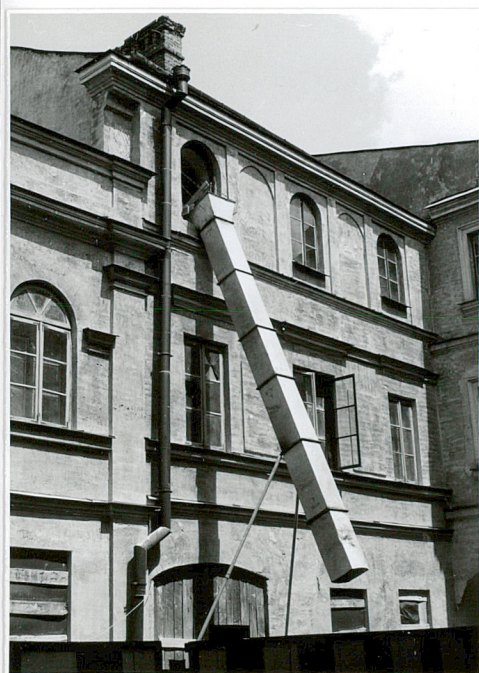
Elewacje: Elewacja frontowa (południowa) - trzyosiowa, z gzymsowanym pasem na fryz, pomiędzy I a II kond. oraz II a III kond., i prostym, mocno wysuniętym gzymsem wieńczącym. Podziały wertykalne tworzą: szerokie lizeny pomiędzy otworami okiennymi i na narożach elewacji (kond. II) oraz wąskie lizeny, flankujące otwory okienne i występujące pomiędzy nimi prostokątne, zamknięte półkoliście płyciny (kond. III).

Elewacja frontowa

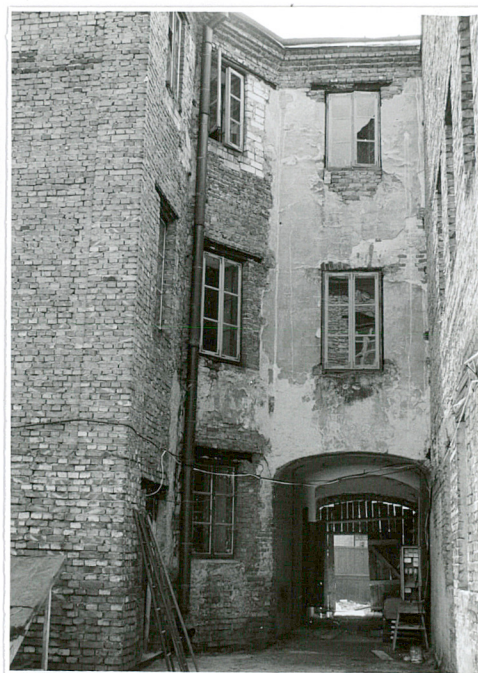
Elewacja północna (tylna) - dwuosiowa, z prostym gzymsem wieńczącym. Brak podziałów wertykalnych.

Fragment elewacji tylnej z widokiem na sien.

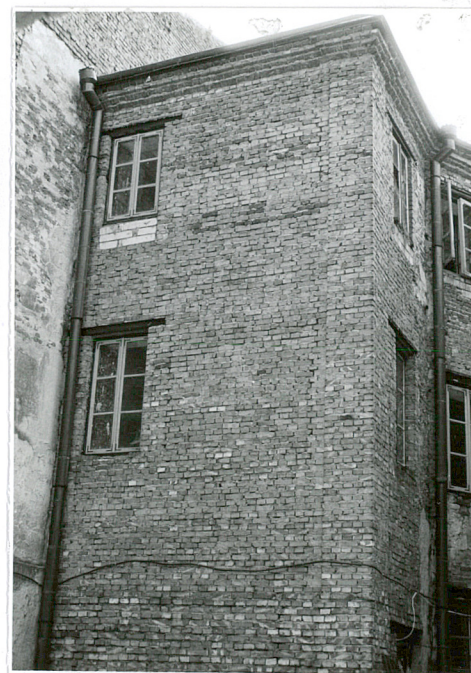
Elewacje aneksu: zachodnia (boczna) - jednoosiowa, jedynie z prostym gzymsem wieńczącym. Brak podziałów wertykalnych; północna (tylna) - bez otworów i podziałów.

Fragment elewacji tylnej z widokiem na aneks /klatka schodowa/.
