1. Obiekt

CHAŁUPA w zagrodzie wiejskiej

GUCIÓW

1. Miejscowość.....	Guciów	4. Obiekt (nazwa jak w karcie)	5. Zawartość wkładki (nazwa materiału uzupełniającego)
2. Gmina	Zwierzyniec	CHAŁUPA w zagrodzie wiejskiej	Fotografie, sytuacja, przekrój
3. Województwo	Lubelskie

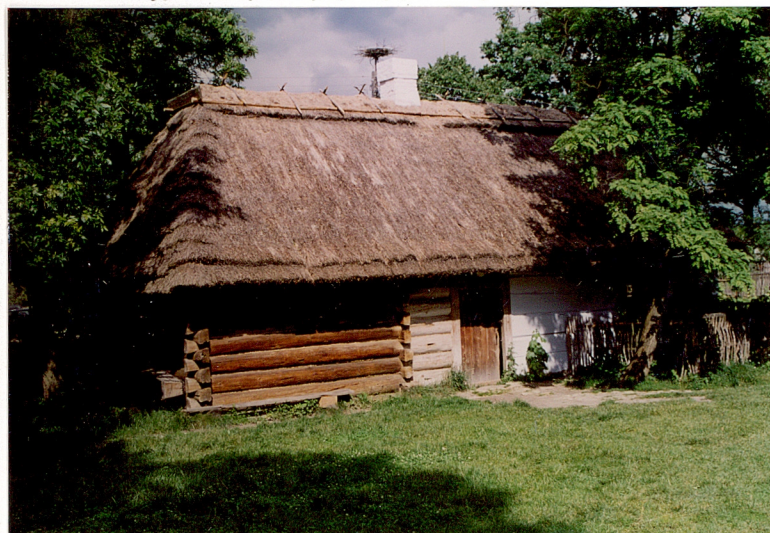
11. Zdjęcia, rzut, przekrój, sytuacja, orientacja

SYTUACJA: Chałupa wchodzi w skład zagrody usytuowanej w środkowej części miejscowości, po południowej stronie biegnącej przez wieś drogi z Bondyrza do Zwierzyńca. Na terenie zagrody znajdują się: ustawiona kalenicowo do drogi chałupa, prostopadle do niej obora oraz równolegle, na końcu działki, stodoła. Ponadto ~~za stodołą stoi~~ drewniany budynek ustawiony szczytowo do drogi, w którym mieści się karczma. Chałupa poprzedzona jest niewielkim ogródkiem, wygrodzonym płotem łożowym.

RZUT: Chałupa założona na planie prostokąta, szerokofrontowa, z przelotową sienią, po której wschodniej stronie izba, natomiast po zachodniej komora.

BRYŁA: Chałupa prostopadłościenna nakryta czterospadowym dachem z wydatnym okapem, ^{WSPARTYM NA KROKWIACH} niepodpiwniczona.

ELEWACJE: Frontowa (płn.-wsch.) – niesymetryczna, dwuosiowa, z drzwiami przelotowej sieni oraz oknem, w dawnej części mieszkalne bielona. Elewacja pd.-wsch. – niesymetryczna, jednoosiowa, z oknem na osi. Elewacja pd.-zach. – dwuosiowa, niesymetryczna, z drzwiami przelotowej sieni oraz oknem, w dawnej części mieszkalnej bielona. Przy drzwiach wypuszczone z lica ściany ostatki belek wieńcowych. Ściana płn.-zach. bez podziałów osiowych.

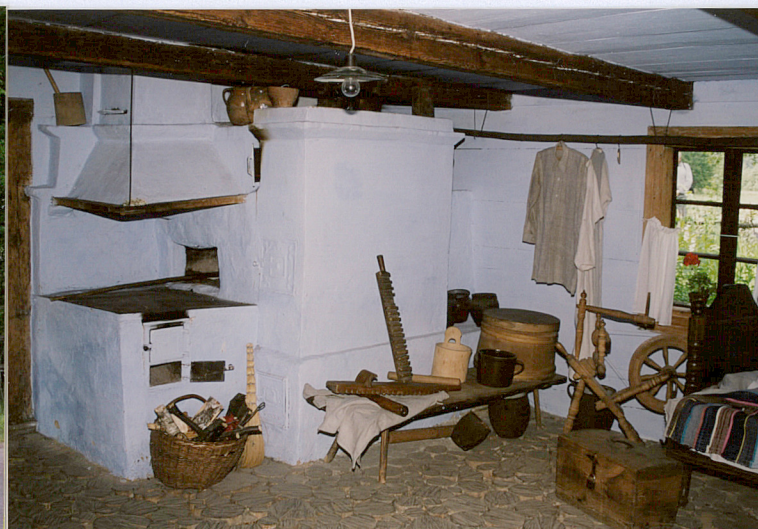
WNĘTRZE: Układ wnętrza chałupy zachowany bez zmian z podziałem na część mieszkalną i gospodarczą.

WYPOSAŻENIE: Wśród pierwotnego wyposażenia należy odnotować trzon kuchenny z okapem, zapiekiem, piecem chlebowym oraz ogrzewaczem w sieni. Zebrane wewnątrz meble i sprzęty, pochodzą z okolicznych miejscowości.

Wnętrze chałupy – obecnie ekspozycja

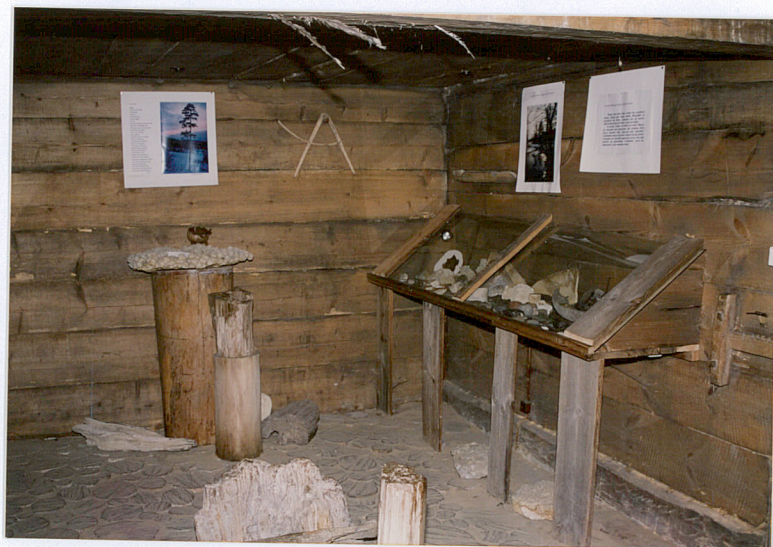
Wnętrze komory – obecnie ekspozycja
