BRAMA ORAZ OGRODZENIE kościoła par. p.w.  
przemienienia Pańskiego

1938 r.

MALOWA GÓRA

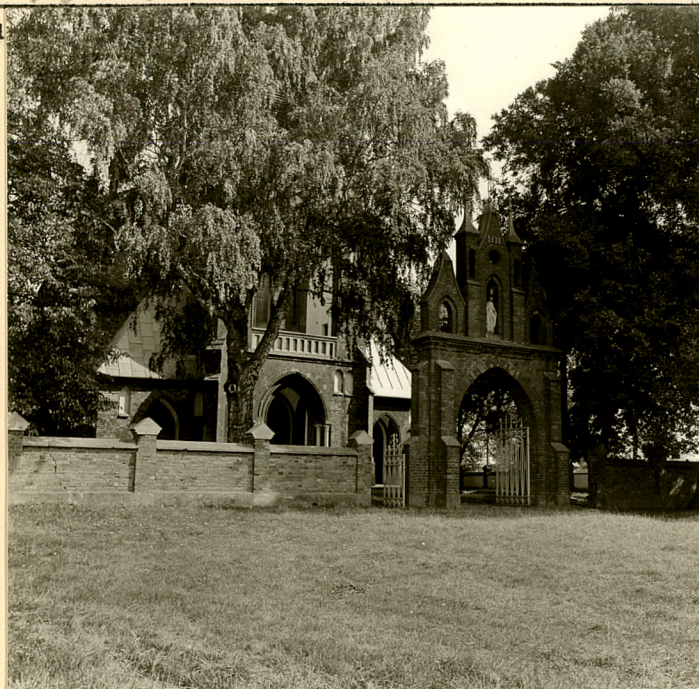
19642

- Opis: murowane z cegły na zaprawie wapiennej, spoiny fugowane, podmurówka tynkowana. Daszki cementowe, brama z żelaza kutego.
- Brama główna: w formie jednoprzęsłowej, ostrołukowej arkady rozpostartej na dwóch prostokątnych w przekroju filarach, zwieńczonej profilowanym i wyładowanym gzymsem. Filary ujęte z trzech stron dwuuskokowymi skarpami. Na gzym-sie trzy ostrołukowe, małe arkady. Środkowa dwukrotnie wyższa złożona z dwóch wieżyczek, między którymi /u góry/ trójkątny szczyt z okulusem, u dołu prześwit z rzeźbą pełną Matki Boskiej Niepokalanie Poczętej. Wieżyczki nakryte ostrosłupowymi hełmami, na szczyciku metalowy krzyż. Nad arkadami bocznymi trójkątne szczyty. Skrzydła bramne z pionowych prętów wpisanych w prostokątną ramę. U góry i dołu ramy pasy esowników. Na ramie pionowe pręty rozkute w wywinięte ślimacznice. Przy skarpach w linii ogrodzenia boczne bramki, metalowe mniejsze, z podziałami jak główna.

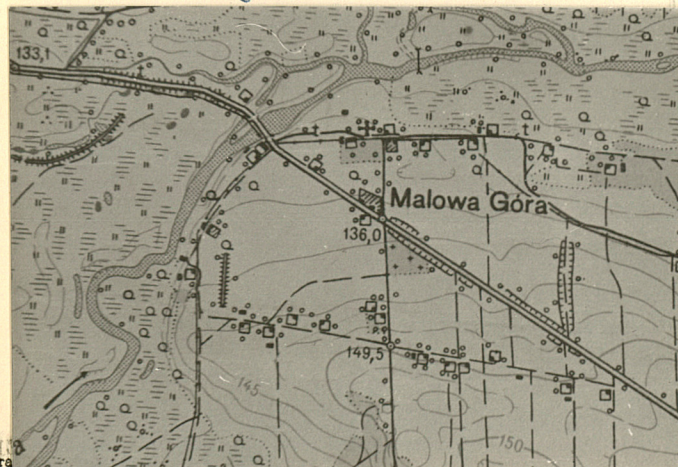
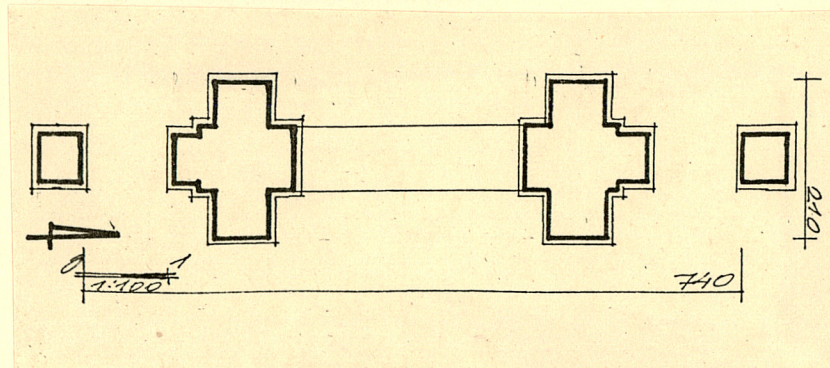
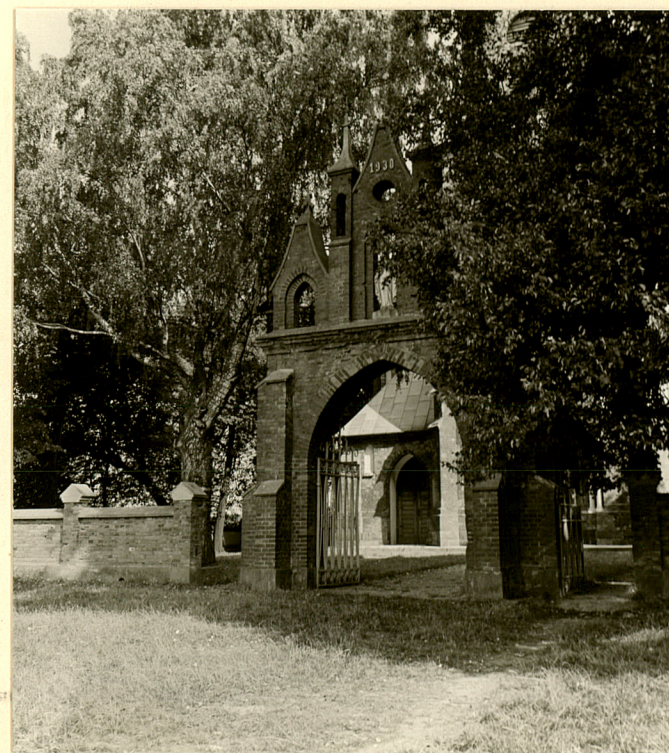
19644

- Ogrodzenie: złożone z powtarzalnych przęseł ustawionych w linii prostej. Przęsło na cokoliku, tworzą go dwa kwadratowe w przekroju słupy nakryte dwuspadowymi daszkami, wyprawionymi mocną cementową zaprawą. Między słupami lita ceglana ściana, od strony wewnętrznej /kościół/ tynkowana na gładko, od zewnętrznej nietynkowana z fugowanymi spoinami. Nakryta dwuspadowym cementowym daszkiem. Od strony wewnętrznej na wysokości tynkowanego cokoliku betonowe płyty - siedziska.

14. Kubatura	15. Powierzchnia użytkowa	16. Przeznaczenie pierwotne ogrodzenie, brama	17. Urzycowanie obecne ogrodzenie, brama
18. Prace budowlane i konserwatorskie, ich przebieg i dokumentacja		19. stan zachowania (fundamenty, ściany zewnętrzne, ściany wewnętrzne, sklepienia, stropy konstrukcje dachowe, pokrycie dachu, wyposażenie i instalacje)  Brama w dobrym stanie, tylko u dołu ślady zawilgocenia. Mur ogrodzeniowy, od str. pñ. zawilgocony szczególnie na wysokości siedzisk, część przęseł ze spękanymi ścianami.	
		20. Najpilniejsze postulaty konserwatorskie Zlikwidować pionowe pęknięcia ścian ogrodzenia.

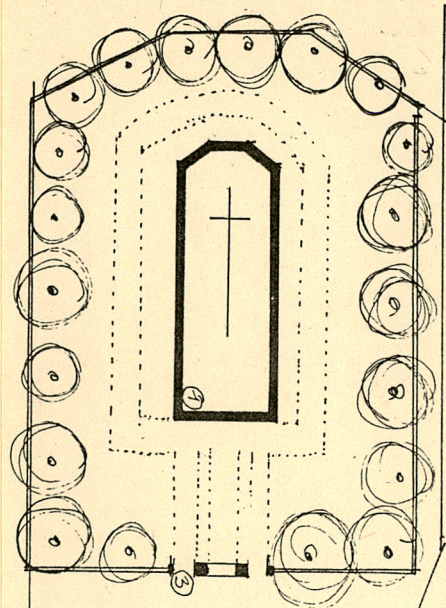
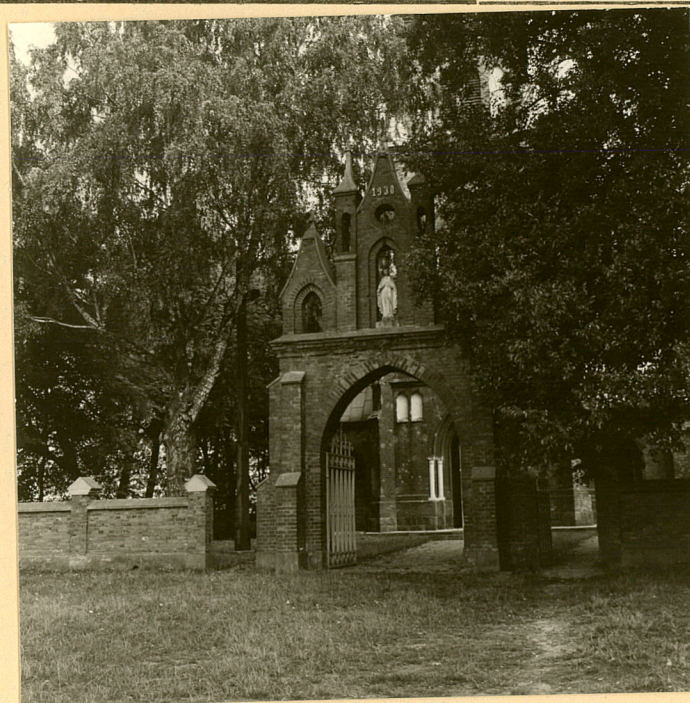
19673

1. Miejscowość	2. Obiekt (nazwa jak w karcie)	3. Zawartość wkładki (nazwa obiektu lub materiału uzupełniającego)
Malowa Góra	Brama i ogrodzenie	zdjęcia, plany
