13 561  
LUBELSKIE

BUDYNEK MIESZKALNY

Ok. 1833r.

LUBLIN

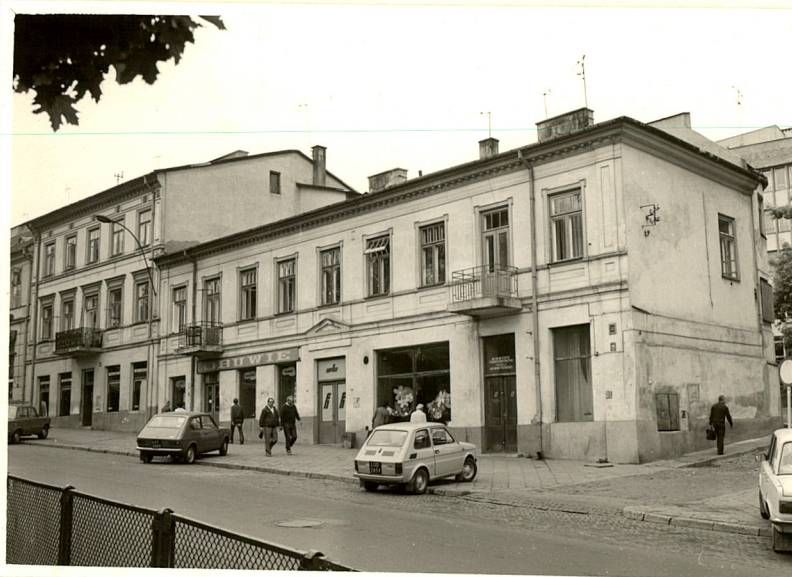
11. Zdjęcia, plan sytuacyjny, rzuty

Ustytuowany kalenicowo, w zabudowie zwartej, przy zach. pierzei ul. Hanki Sawickiej. Murowany z cegły, tynkowany, stropy i schody żelbetonowe. Podłogi, stopnie, stolarka otworów, balustrady, krokwiowo-płatwiowa więźba dachowa drewniane. Ramy okienne dwuskrzydłowe z nadświetleniem wypełnione taflami szkła. Posadzka w westybulu z płytek ceramicznych. Plan budynku składa się z dwu prostokątnych, dwutraktowych bloków zestawionych szeregowo. Blok poł. pięcioosiowy, trójkondygnacyjny, nieco szerszy od płn., dziewięcioosiowego, dwukondygnacyjnego. Na osiach dłuższych boków obu boków pary klatek schodowych zawierających dwubiegowe schody z podestami zaopatrzone w balustrady. Klatka podwórzowa bloku poł. wbudowana częściowo w półkolistą ryzalit. Pół.-zach. naroże bloku płn. zaokrąglone. Fasada czteroosiowa w części poł. pięcio, w części płn. dziewięcioosiowa. Otwory prostokątne, rozmieszczone rytmicznie na osiach. Parter pozbawiony pierwotnego wystroju podczas adaptacji jego pomieszczeń na sklepy i powiększenia światła witryn. Pozostałe kondygnacje poszczególnych bloków ujęte są filungowymi trzonami pilstrów. Fasada artykułowana poziomo gzymsami międzykondygnacyjnymi zwieńczona konsolkowym gzymsem koronującym. Otwory pięter ujęte dekoracją sztukatorską. Otwory drugiej kondygnacji bloku płn. ujęte profilowaną listwą z uskokami. Otwory piętra bloku poł. otoczone listwą sztukatorską, ujęte dodatkowo wysmukłymi pilstrami filungowymi z głowicą konsolkową, wspierając odcinki gzymsu i fryzu. Poniżej otworów 1 piętra obu bloków sztukatorska ława podokienna z płycinami poniżej światła otworów. Okna trzeciej kondygnacji części poł. ujęte sztukatorską, ponad nimi, płycinowo rozetowy fryz. Na wysokości piętra na osi środkowej części poł. i na przedostatnich osiach części płn. balkony z prostokątnymi płytami balkonowymi otoczonymi metalową balustradą. Elewacje podwórzowe pozbawione dekoracji architektonicznych, z prostokątymi otworami rozmieszczonymi rytmicznie na osiach.
