ZESPÓŁ PAŁACOWO-PARKOWY

LUBLIN

LUBLIN, ul. Pliszczyńska 14, 16

1. Miejscowość ... <b>LUBLIN</b> .....	4. Obiekt (nazwa jak w karcie)	5. Zawartość wkładki (nazwa materiału uzupełniającego)
2. Gmina ... <b>LUBLIN M.</b> .....	<b>ZESPÓŁ PAŁACOWO - PARKOWY</b>	d.c. p. 12. <b>ORIENTACJA, FOTOGRAFIE.</b>
3. Województwo ... <b>LUBELSKIE</b> .....	(d.. w Jakubowicach Murowanych)

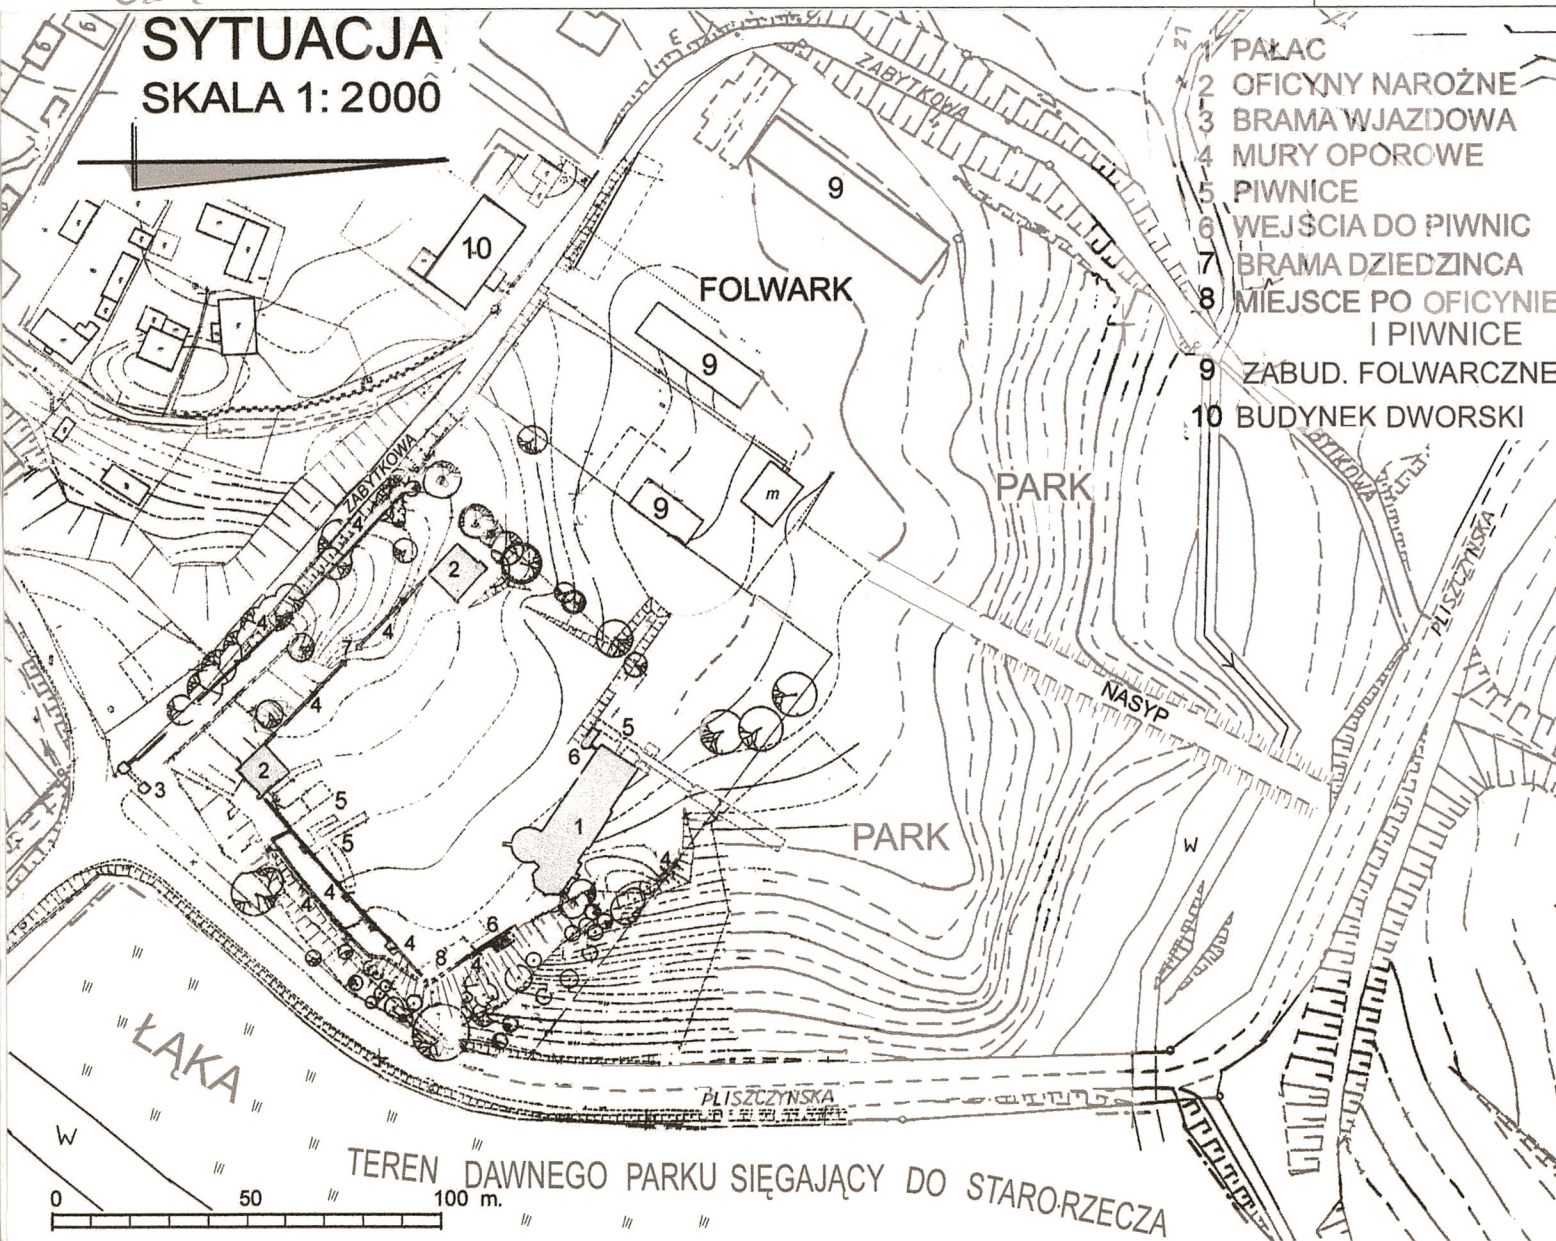
SYTUACJA

- 1 PAŁAC
- 2 OFICYNY NAROŻNE
- 3 BRAMA WJAZDOWA
- 4 MURY OPOROWE
- 5 PIWNICE
- 6 WEJŚCIA DO PIWNIC
- 7 BRAMA DZIEDZINCA
- 8 MIEJSCE PO OFICYNIE I PIWNICE
- 9 ZABUD. FOLWARCZNE
- 10 BUDYNEK DWORSKI

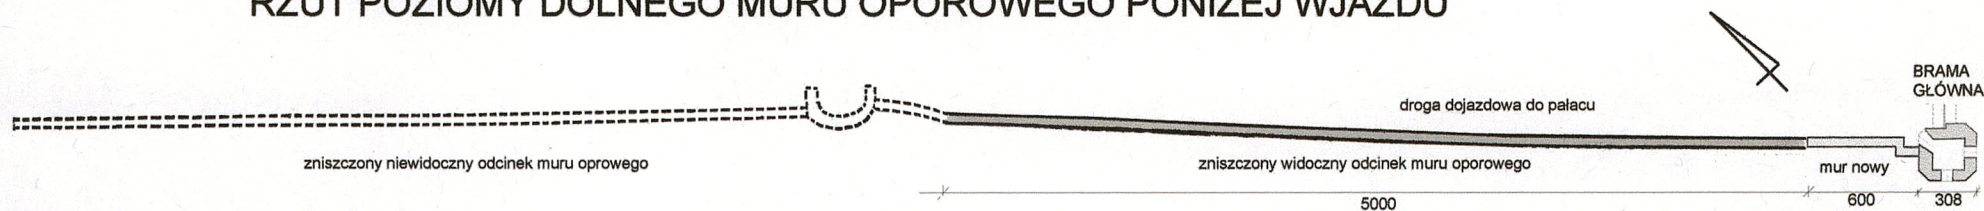
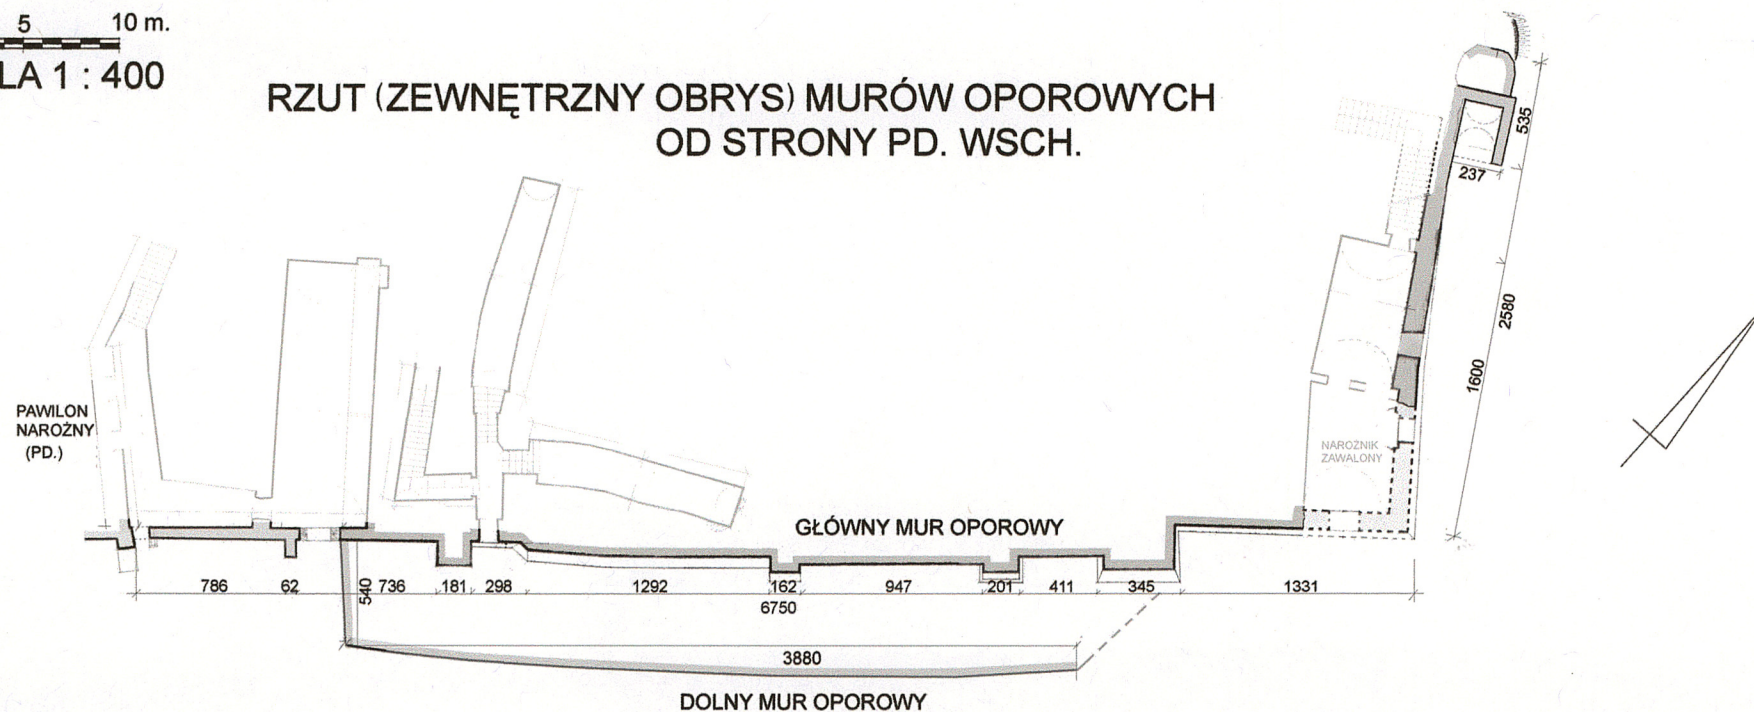
## RZUT (ZEWNĘTRZNY OBRYS) MURÓW OPOROWYCH OD STRONY PD. WSCH.

**Rzut i elewacje:** Mur kurtynowy wzniesiony w linii prostej między narożnymi oficynami, w licu ich elewacji. W górnej parti muru zachowanych kilka kluczowych strzelnic. Na osi środkowej muru otwór bramy flankowany półfilarkami; od frontu z wciętymi prostokątnie wewnętrznymi narożnikami nad strefą cokołu, z szerokimi glifami w partii tylnej. Mur oporowy od pd.-wsch. podzielony pięcioma masywnymi, ukośnymi skarpami. Krótki zach. odcinek wysokiego muru prosty, z wąskim przebitym przejściem do otwartej szyi piwnic przy oficynie i szerokim wejściem (ob. oknem) do piwnicy. Obok wejścia prostopadły odcinek niższego muru oporowego podtrzymującego długi taras ziemny, zasłaniający dolne partie środkowej części głównego muru oporowego na odcinku 2/3 ogólnej długości. Wschodni, narożny odcinek zwalony. Od zwalonego narożnika wysoki mur od strony pn.-wsch. zakończony murowanym kioskiem na wyniosłej, półotwartej sklepionej podmurówce. Krótki odcinek zniszczonego muru w skarpie na osi pałacu. Mur wzdłuż dojazdu biegnący w linii prostej od nowego muru przy bramie głównej, zachowany w dolnych partiach na odcinku 50 m.

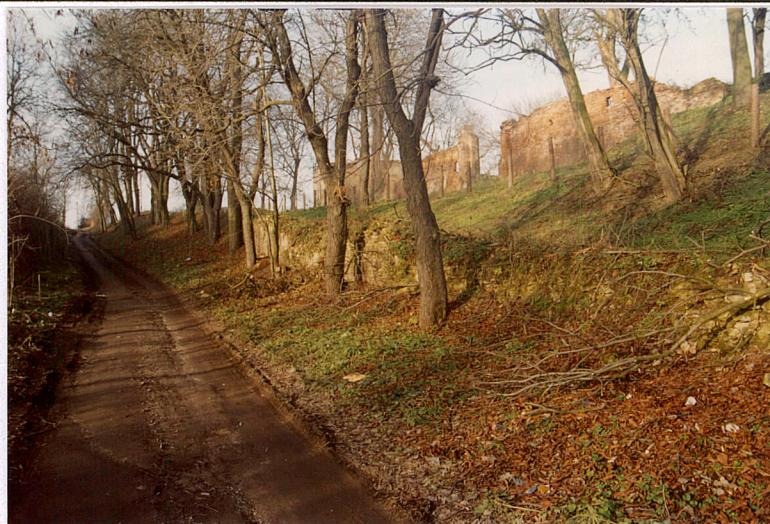
1

1. Widok reliktów muru oporowo-ogrodzeniowego i muru kurtynowego (wyżej) z ul. Zabytkowej w kierunku pn.
2. Widok na mur kurtynowy z drogi dojazdowej do pałacu.
3. Fragment muru kurtynowego
4. Brama wjazdowa w murze kurtynowym.

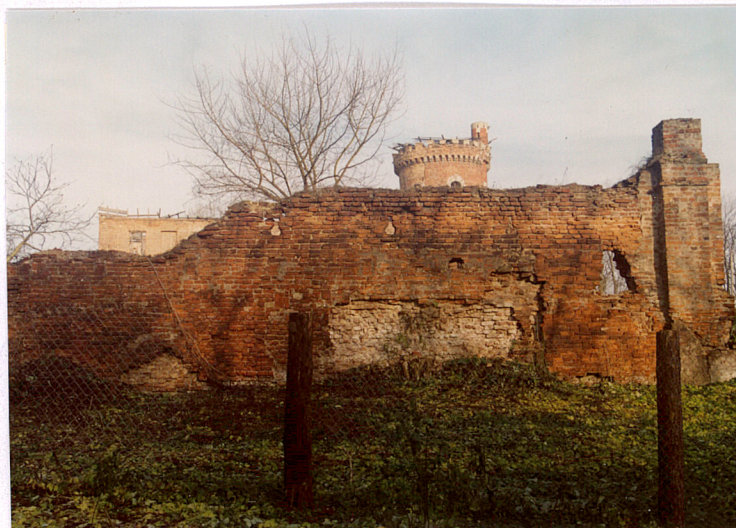
3

**Stan zachowania i postulaty konserwatorskie:** Całkowicie zniszczone skrajne odcinki muru kurtynowego, pozostałe partie uszkodzone w zróżnicowanym stopniu. Całkowicie zniszczony narożnik wsch. oraz znaczne fragmenty muru za pałacem. Zniszczone sklepienie murowanego kiosku od strony pn.-wsch. Należy zabezpieczyć mury i skarpy przed dalszym osuwaniem się. Istniejąca substancja pozwala na pełną rekonstrukcję murów.

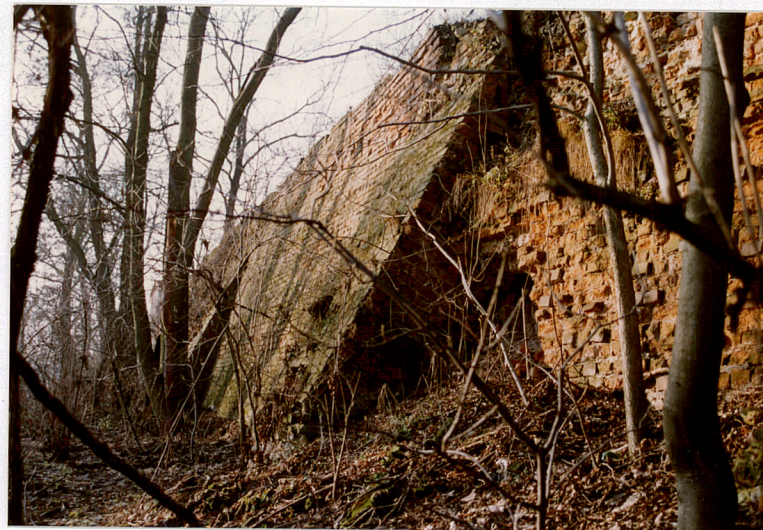
2

1. Przejście w murze przy narożnej oficynie (pd.).
2. Fragment muru oporowego od strony pd.-wsch. nad tarasem ziemnym.
3. Ruiny wsch. narożnika.
4. Elewacja pd.-wsch. kiosku przy murze od strony parku (pn.-wsch.).

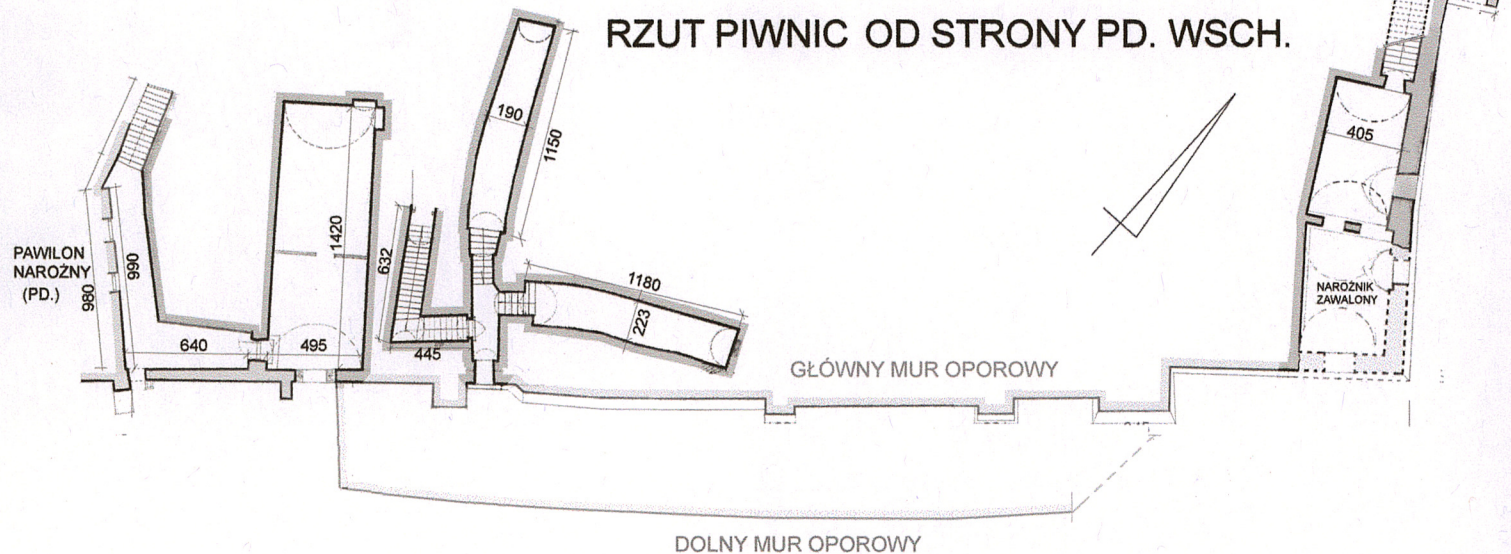
## RZUT PIWNIC OD STRONY PD. WSCH.

Rzut i elewacje: Piwnica przy pd. rogu dziedzińca jednokomorowa z wtórnym podziałem. Weście z dziedzińca długą załamana otwartą szyją z zejściem po schodach przy pd. oficynie. W węższej ścianie od pd.-wsch. małe okno (zamurowane wejście z parku). W pobliżu od pn.-wsch. dwie wąskie, korytarzowe komory połączone prostopadłe krótkimi korytarzykami ze schodkami z podniesionym korytarzykiem, oświetlonym małym okienkiem w murze na wprost od pd.-wsch. Zejście z dziedzińca (zasypane) po schodach w ostro załamanym na pn.-wsch., sklepionym korytarzu. We wsch. rogu dziedzińca wzdłuż pn.-wsch. muru piwnica dwukomorowa, nieco załamana ku zach. (komora narożna zawalona). Schody z dziedzińca zasypane. Piwnica przy pałacu w kształcie długiego korytarza, rozszerzonego uskokowo w części końcowej (pn.-wsch.). Wejście z dziedzińca prostopadłe załamanym sklepionym korytarzem ze schodami – drugie wejście z piwnicy pod pałacem krótkim prostopadłym korytarzykiem od pd.-wsch. Główne wejście do piwnicy osłonięte małym kioskiem z surowej cegły na rzucie wielokąta z ostrołukowym niskim wejściem na osi o prostej archiwolcie z cegieł. Po obu stronach wejścia małe ostrołukowe blendy z impościkami.

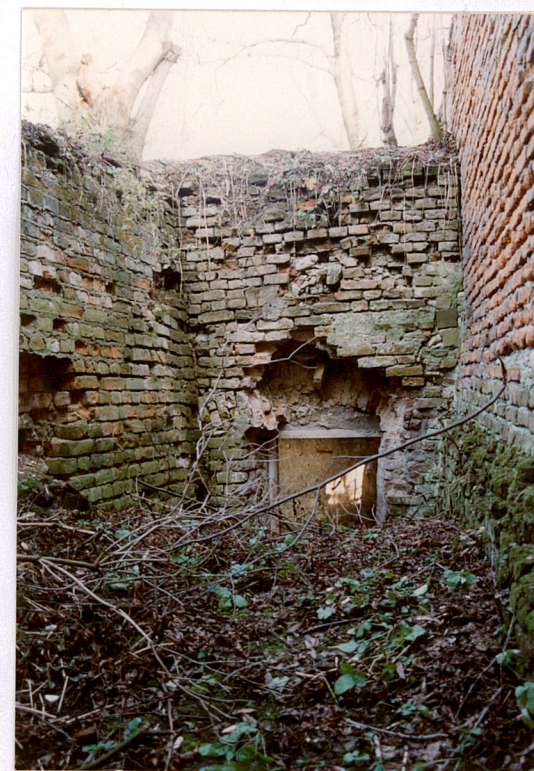
Zakończenie szyi zejścia z otworem drzwiowym do piwnicy przy pd. narożniku.

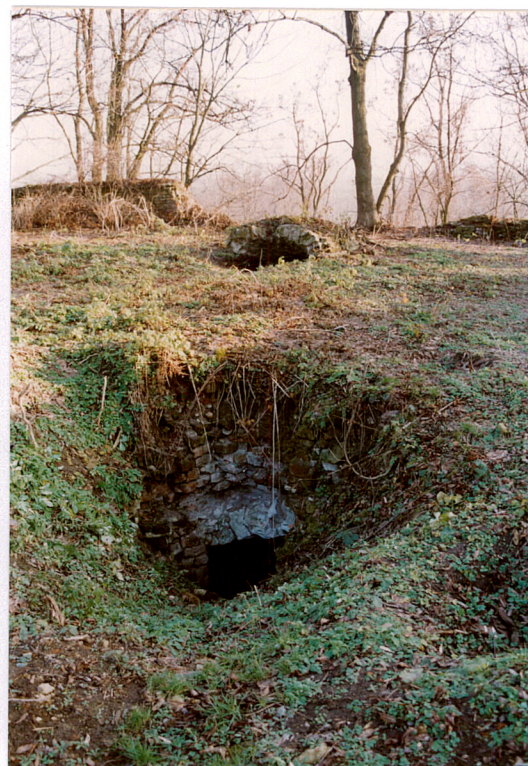
Stan zachowania i postulaty konserwatorskie: Zawalona komora piwnic we wsch. narożniku. Częściowo zasypane zejścia do piwnic przy murach. Częściowo zawalone sklepienie nad zejściem do piwnic za pałacem (przy kiosku). Należy niezwłocznie zabezpieczyć i wzmocnić wszystkie mury i sklepienia piwnic do czasu kompleksowego remontu.

1. Przekształcone w okno dawne wejście do piwnicy w murze od strony pd.-wsch.
2. Osuwisko w pd. części dziedzińca przy zasypnym wejściu do drugiego segmentu piwnic.
3. Wnętrze największej komory piwnicy z nową ścianką działową.

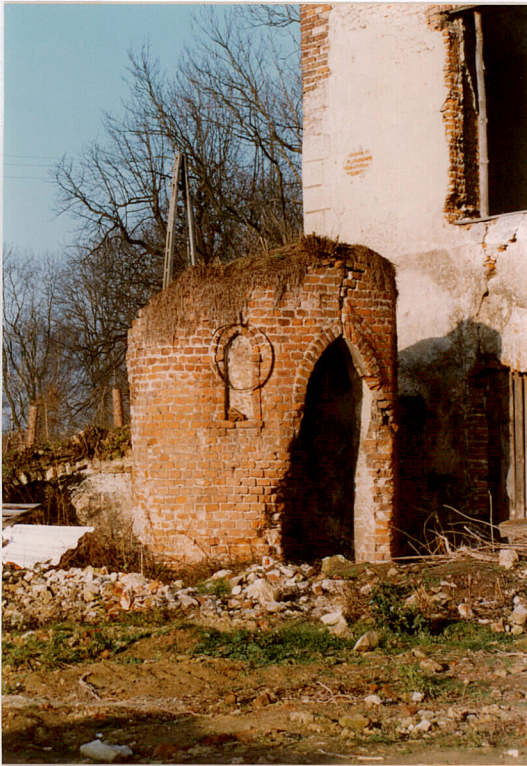
1. Murowany kiosk z wejściem do piwnic przy  
pd. - zach.. narożniku pałacu.

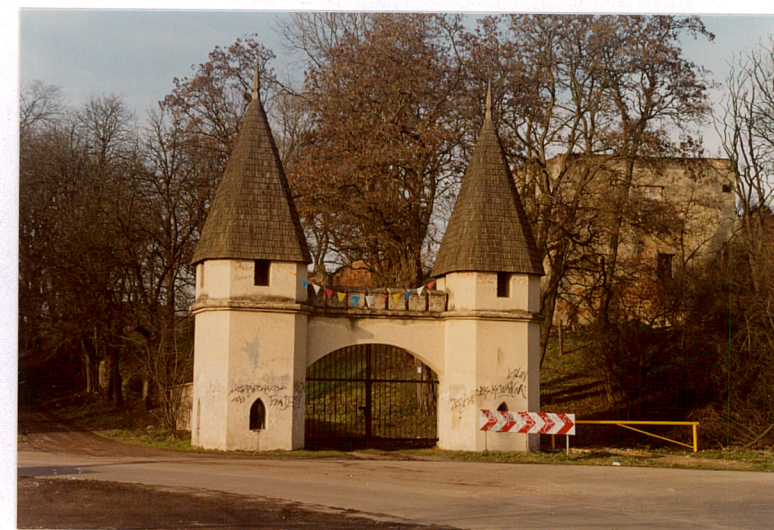
Stan zachowania i postulaty konserwatorskie: Budynek w stanie dobrym. Wskazane zabezpieczenie otworów.

Elewacja frontowa bramy głównej.

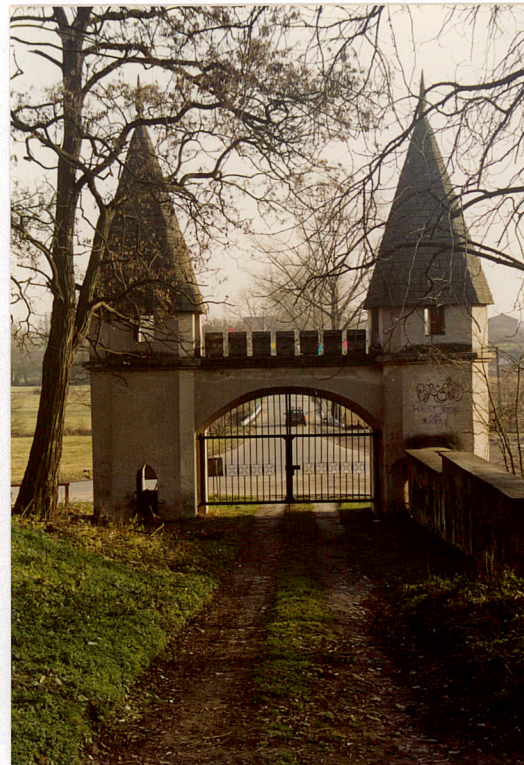
. Elewacja tylna bramy.
