**OŚRODEK DOKUMENTACJI
ZABYTKÓW W WARSZAWIE**
KARTA EWIDENCYJNA ZABYTKÓW
ARCHITEKTURY I BUDOWNICTWA

KAM IEN I C A

Z A M O Ś Ć

Zamość, ul. Staszica 6

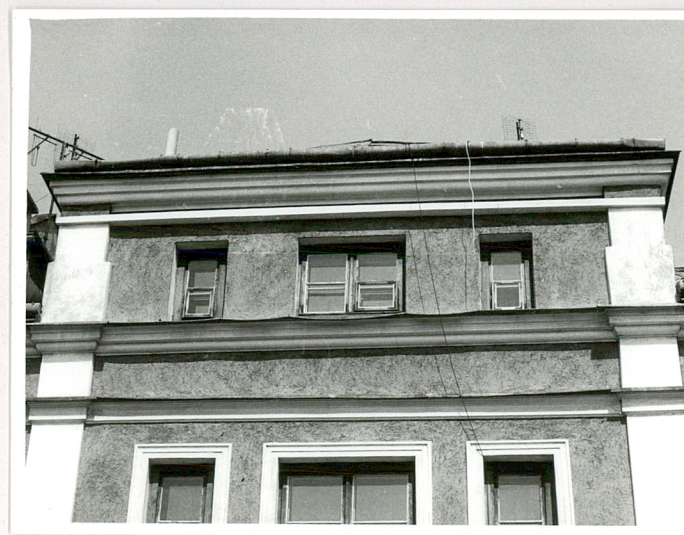
zwieńczenie ryzalitu fasady

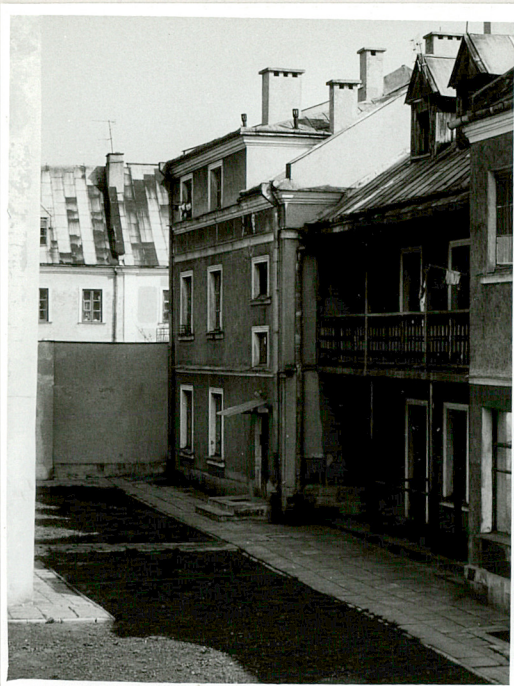
elewacja tylna widok od zach.

3-osiowa facjata zwieńczona bogato profilowanym gzymsem koronującym. Elewacja tylna symetryczna, 3-osiowa z drzwiami do klatki schodowej na skrajnej płn. osi, przedzielona gzymсами analogicznie jak frontowa. Facjata nad dwoma skrajnymi osiami. Otwory okienne ujęte profilowanymi opaskami.

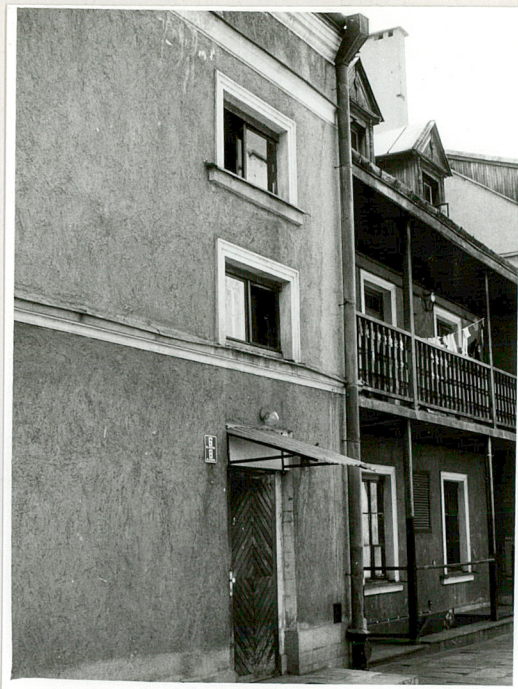
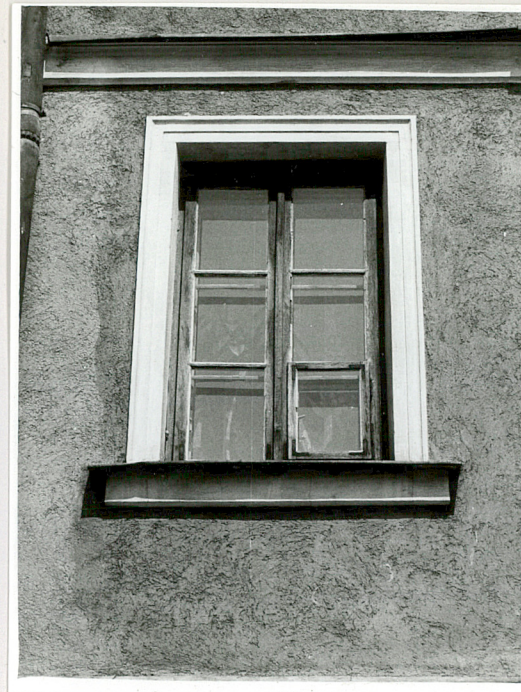
fragm. elewacji tylnej z drzwiami gł. okno elewacji frontowej

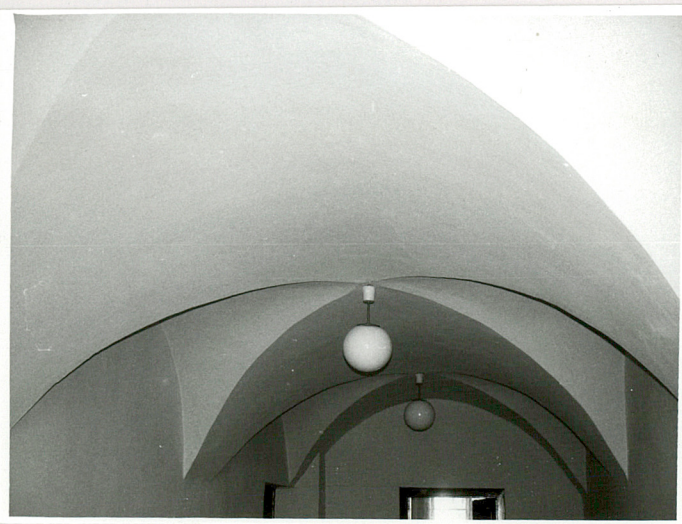
sklepienie sieni na parterze

Wnętrze: Godna odnotowania jest d. przelotowa sień sklepiona kolebką z lunetami w płd. części parteru kamienicy.

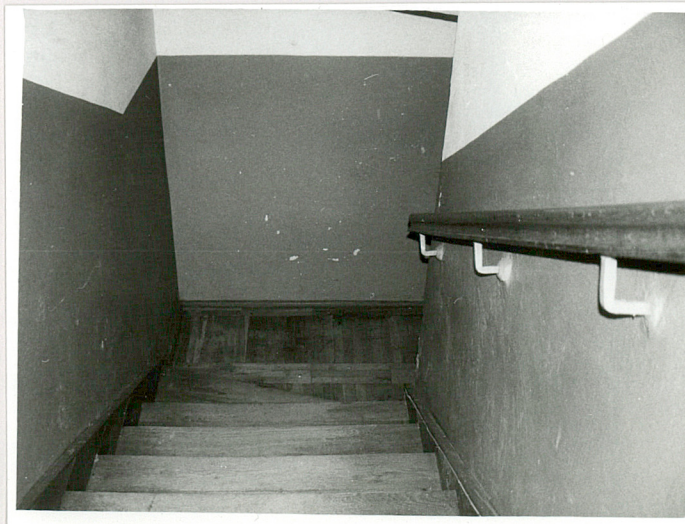
klatka schodowa

Klatka schodowa - dwubiegowa, betonowa, ze stopniami obłożonymi drewnem, pochwyt poręczy zamontowany w ścianę.

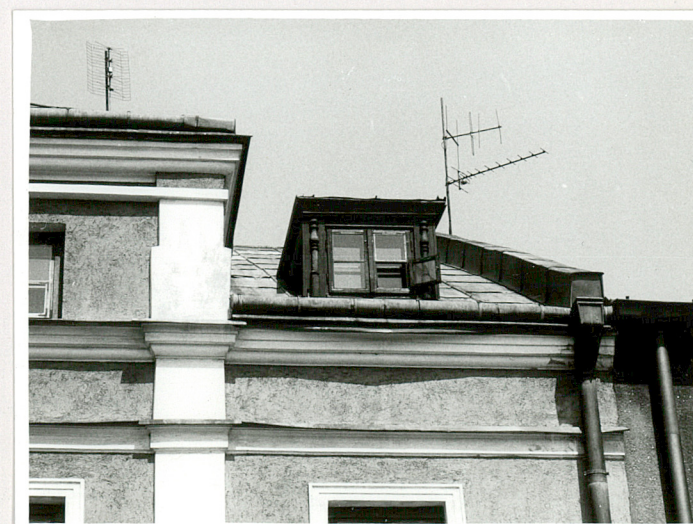
mansardowe okno elewacji front.
