1. Obiekt
BANK ROLNY, OB. NAR. BANK POLSKI Oddz. Woj.

2. Czas powstania
1934-35

3. Miejscowosc
Lublin

4. Adres *CHOPINA*
ul. Szopena 6

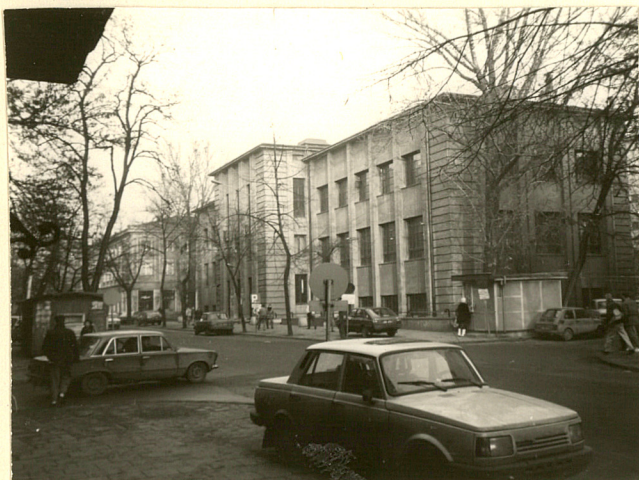
ELEW. FRONTOWA

W bokach dłuższych po jednym, w krótszym i w ryzalicie - zdwojone. frontowa: /zach./ 3 kondygnacyjna, wysokie przyziemie parter i piętro 13 osiowa z ryzalitem na osi. Artykulację wertykalną tworzy rytmiczny szereg filarów, lekko wyładowanych z lica.

Przestrzeń między nimi wypełniają duże okna 15 kwaterowe, które tworzą artykulację horyzontalną.

Ryzalit 3-kondygnacyjny, 3-osiowy w ścianie zachodniej, 1-osiowy w elewacjach bocznych, nieco wyższy od korpusu. Wejście przez drzwi dwuskrzydłowe, przeszkłone, nad wejściem okno przed którym balkonik nie wychodzący z lica muru o balustradzie ażurowej ze stalowych prętów wypełnionej motywem skrzyżowanych esownic.

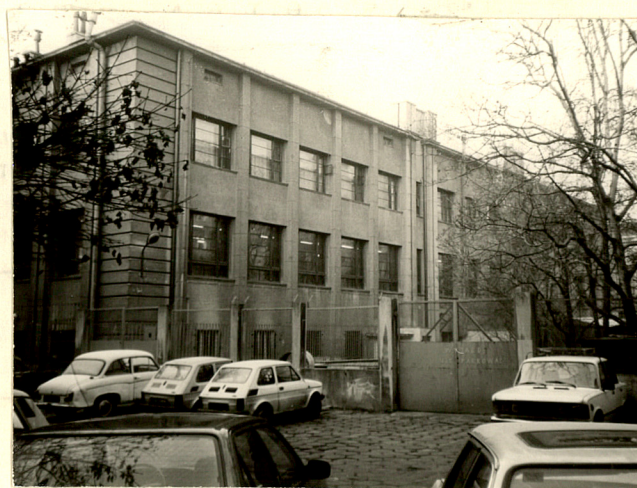
ELEW. TYLNA

elewacja tylna: /wschodnia/ opracowanie podobne jak elewacji frontowej, z tą różnicą, iż w partii środkowej, odpowiadającej ryzalitowi - występują filary zdwojone.

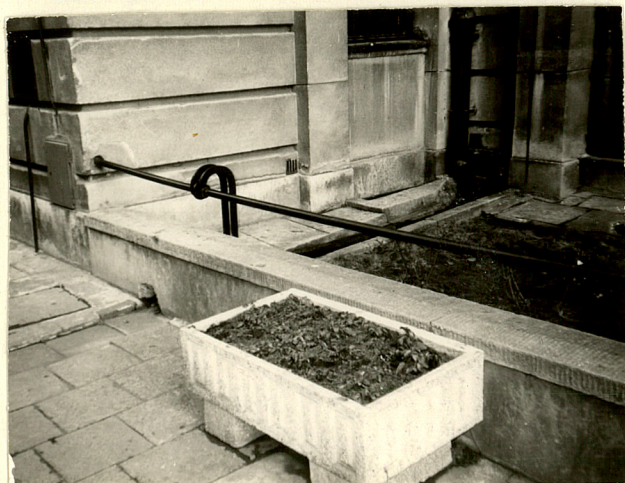
OGRODZENIE FRONT.

Na działce budynek wolnostojący banku, usytuowany wzdłuż zach. granicy oraz garaże, na tyle działki, wzdłuż płd. granicy. Podwórze posiada nawierzchnię asfaltową. Teren działki ogrodzony od strony płn. zach., i płd. niskim parkanem na murowanym cokole, przerwanym na osi wejścia do budynku, zaś od wschodu /podwórze/ wysokim płotem z siatki stalowej.

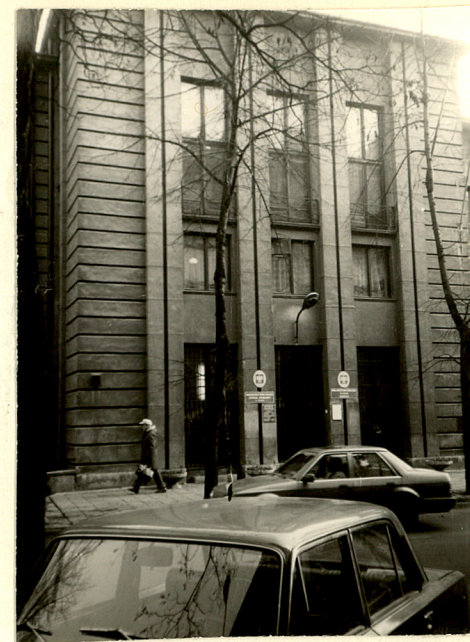
RYZALIT FRONTOWY

c.d. poz. 13. Na 3 kondygnacji ryzalitu 3 okna. W jego ścianach bocznych na trzech kondygnacjach po jednym wąskim, prostokątnym okienku. elewacje boczne: /pn. i pld./ - identyczne, 3 osiowe, 3 kondygnacyjne, z tym że występują tu podwójne filary w części środkowej i pojedyncze w narożach.
