**OŚRODEK DOKUMENTACJI
ZABYTKÓW W WARSZAWIE**
KARTA EWIDENCYJNA ZABYTKÓW
ARCHITEKTURY I BUDOWNICTWA

BRAMA LUBELSKA NOWA

1822 - 24
poł. XIX w.

ZAMOŚĆ

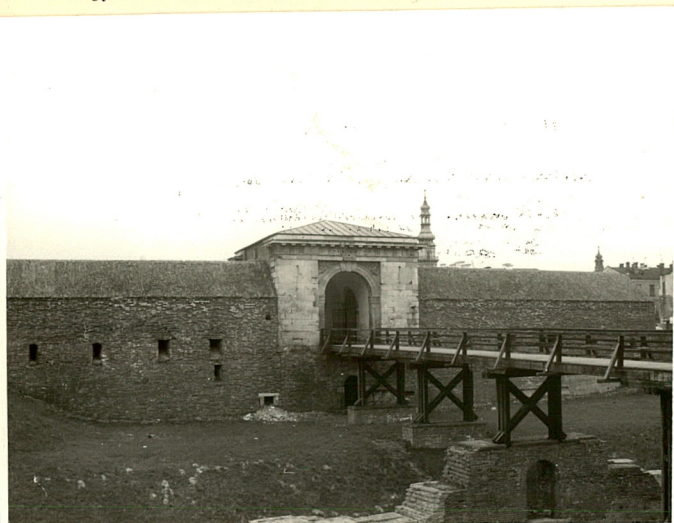
11. Zdjęcia, rzut, przekrój, sytuacja, orientacja

Sytuacja: Brama wzniesiona na osi kurtyny V - VI. Dostępna od strony miasta z placu, od płn. otoczona zielonym terenem rekreacyjnym, gdzie zachowana fosa z odkrytymi i zabezpieczonymi relikami kojca oraz zrekonstruowanymi relikami muru Carnota. Na osi wjazdu, ponad fosą, zrekonstruowany most drewniany /1982 r/ Od wschodu i zachodu przylegają fragmenty kurtyny.

Rzut. Oparty na odwróconej literze U, pięciodzielny /z tendencją do symetrycznego/, jedno- i dwutraktowy. Przejazd na osi, flankowany otwartymi od frontu przedsionkami. Kazamaty skrzydłowe dostępne zarówno z przedsionków, jak i z zewnątrz.

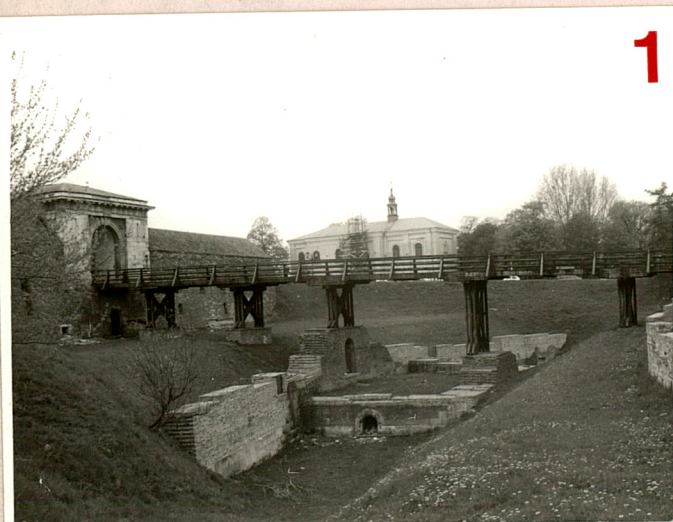
1. Miejscowość.....	Z A M O Ś C	4. Obiekt (nazwa jak w karcie)	5. Zawartość wkładki (nazwa materiału uzupełniającego)
2. Gmina.....		B R A M A L U B E Ł S K A	1. Brama - widok od pn. - wsch.
3. Województwo.....	zamojskie	N O W A	2. j. w.
			3. Brama - widok od zach.

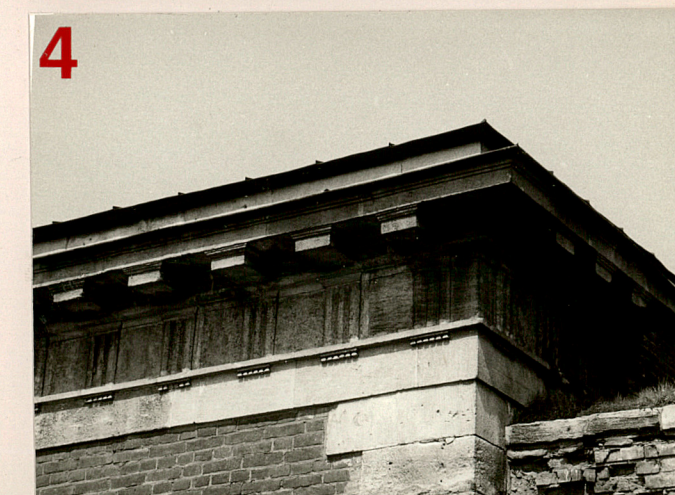
c.d. pkt 13. Belkowanie to kontynuowane na elewacjach bocznych przy narożach, występuje także na elewacji płn. Pozostałe części elewacji pld. - gładkie, przeprute otworami /flankujące część główną - w obramieniach kamiennych.
Elewacja płn. Jednokondygnacyjna, wyłożona płytami piaskowcowymi, z przejazdem w prostokątnej płycinie. Archiwolta łuku arkady - oprfilowana, ze zwornikiem. W przyłuczach - płaskorzeźbiona dekoracja o motywach liści dębu. W partii belkowania, na osi - miejsce po dekoracyjnej plakiecie z inicjałami Cara Aleksandra I. Elewacje kurtyny - ceglane, gładkie, przeprute strzelnicami. Na trzech poziomach; również z otworami w przyziemiu.

4. Elewacja pn. - fragment belkowania.

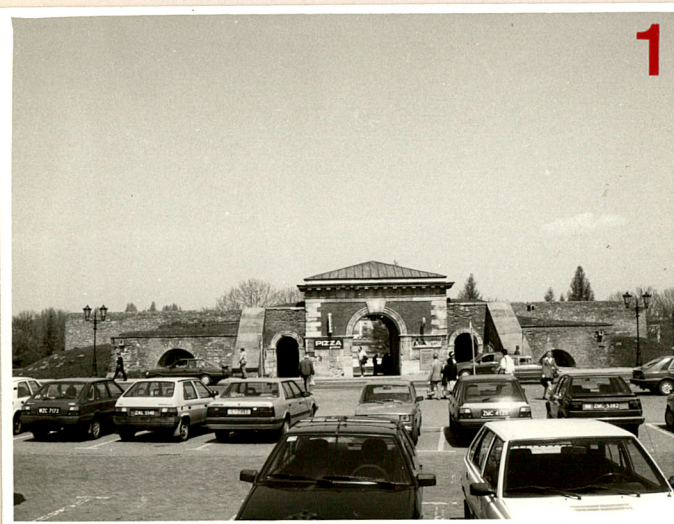
Elewacje. Zróżnicowane. Płd. - silnie rozciągnięta, jednokondygnacyjowa o trójstopniowej wysokości, pięcioosiowa, symetryczna, z murowanymi skarpami oddzielającymi skrajne skrzydła. Osie wyznaczone otworami. Najwyższa część centralna na kamiennym cokole, posiada bogatą dekorację architektoniczną w postaci boniowania naroży, kamiennego obramienia profilowanej archiwolty, z mocno zaakcentowanym zwornikiem, plastycznego belkowania doryckiego, o zredukowanym architrawie, fryzie tryglifowo-metopowym i gzymsie wspartym na modylionach.

1. Miejscowość..... ZAMOŚĆ loco	4. Obiekt (nazwa jak w karcie) BRAMA LUBELSKA NOWA	5. Zawartość wkładki (nazwa materiału uzupełniającego) 1. Elewacja pd. - widok od pd. 2. " " - d. przejazd. 3. Wnętrze bramy - przedsionek. 4. Kazamata wsch. 5. Zrekonstruowany most przez fosę, proj. XIX w - F. Pancer.
2. Gmina..... zamojskie		
3. Województwo.....

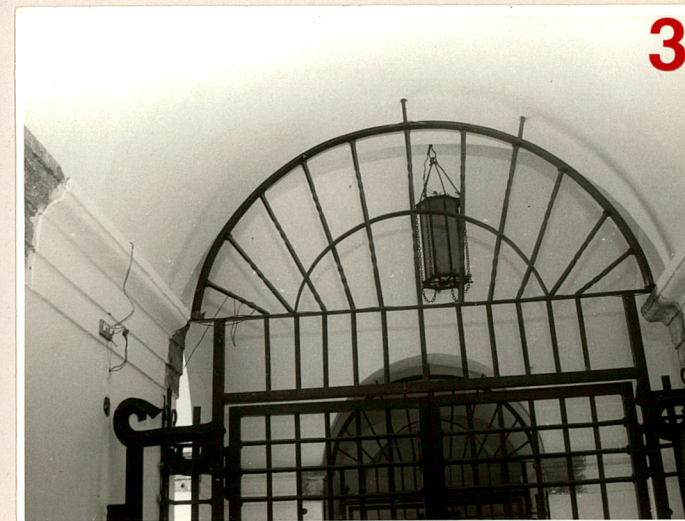
Wnętrze. Zachowało czytelny pierwotny układ wraz z przelotowością d.bramy.
