1. Obiekt

ROTUNDA /DZIAŁOBITNIA/

2. Czas powstania
pomiędzy
1.1825-31

ZAMOŚĆ

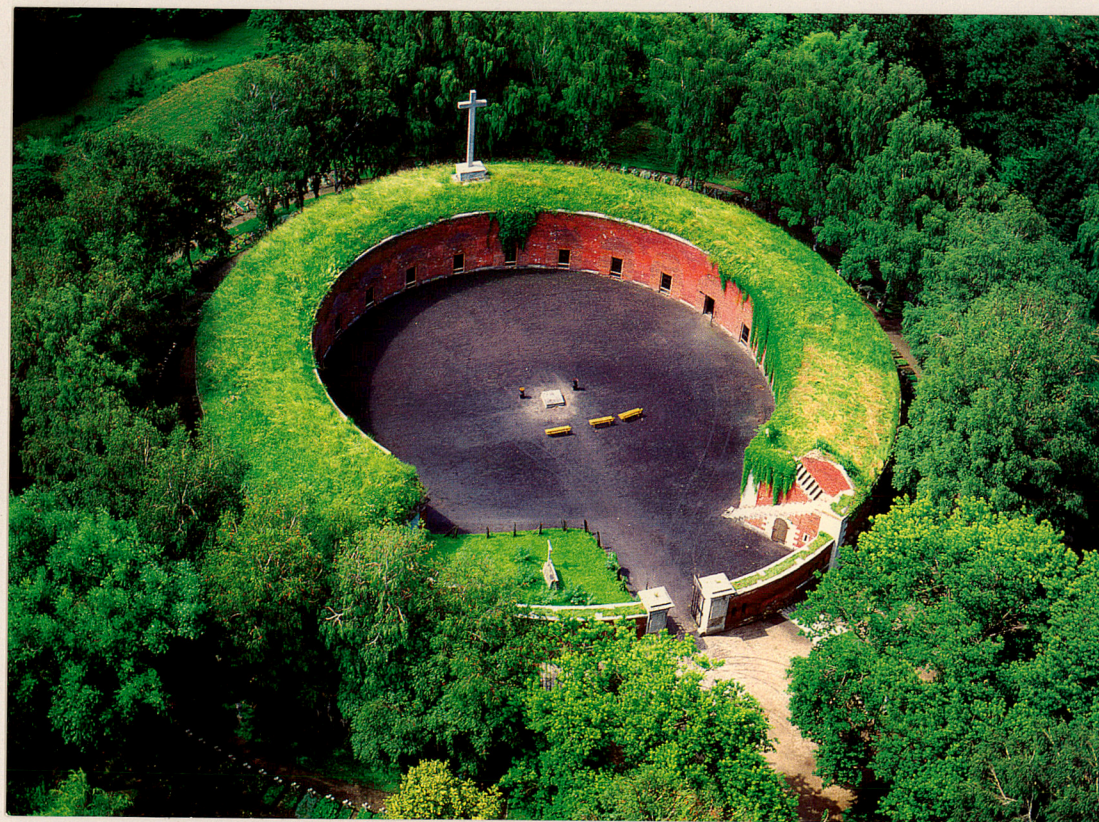
ROTUNDA 4 WIDOK Z LOTU PTAKA fot.W. Lipiec, 1997 r.

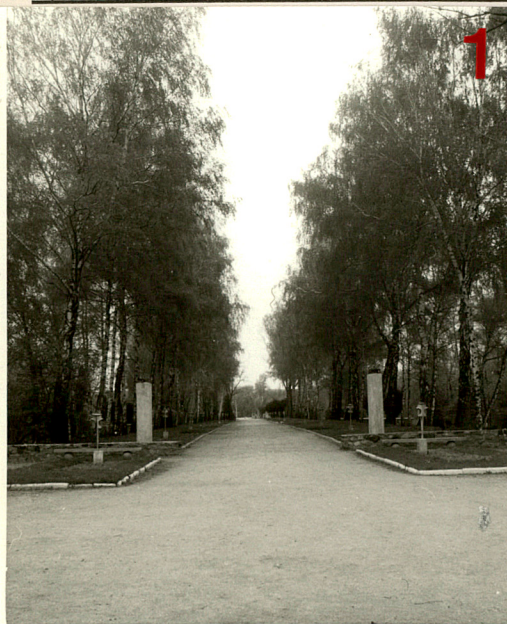
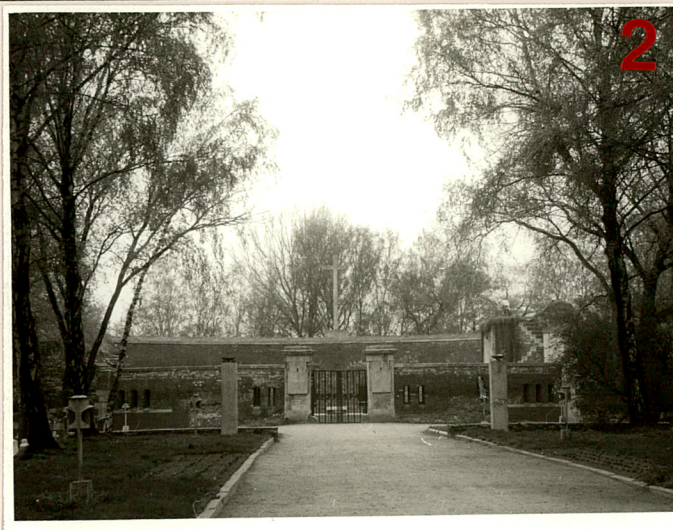
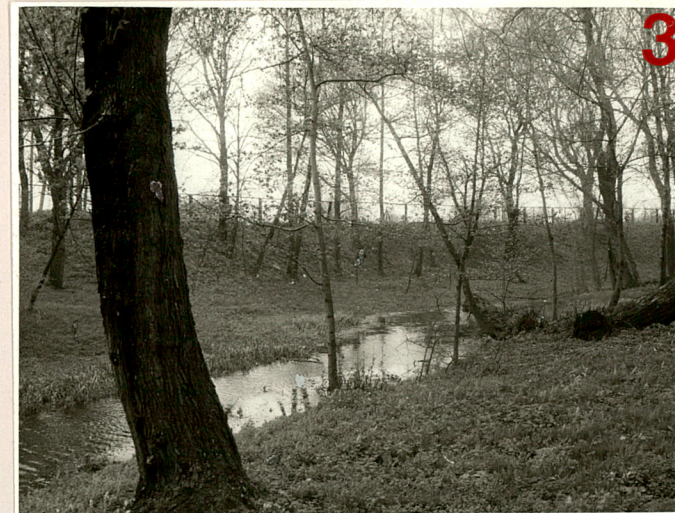
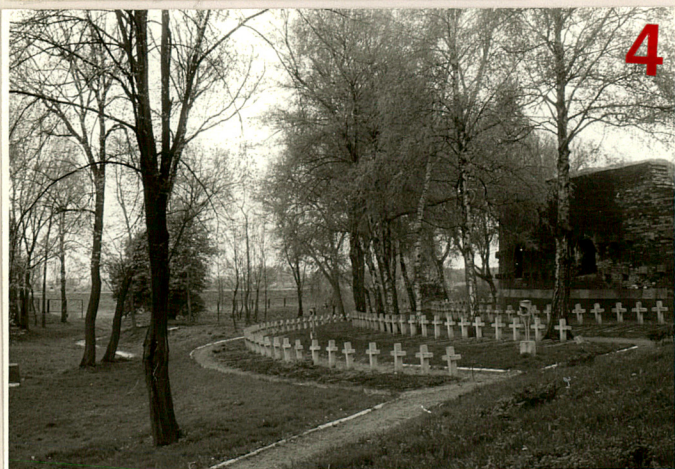
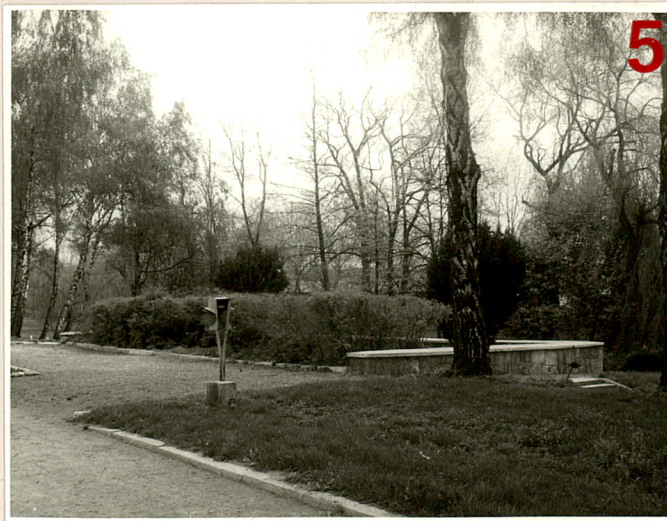
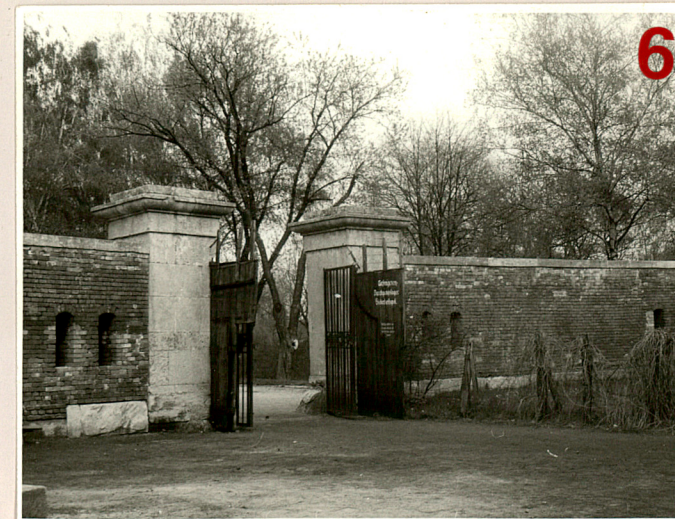
1. Widok po osi przejścia od str. Rotundy.
2. " " " " ku Rotundzie.
3. Fragment fosy.
4. Cmentarz wojenny od pd.
5. Przejście - d. trawers.
6. Brama Rotundy - widok od wnętrza.

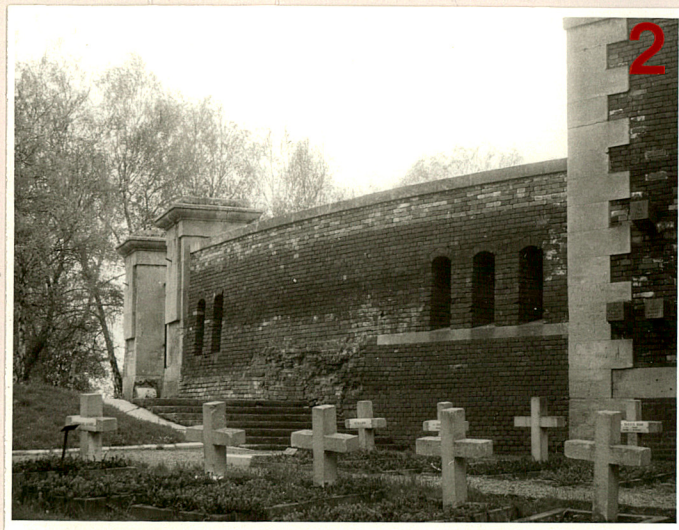
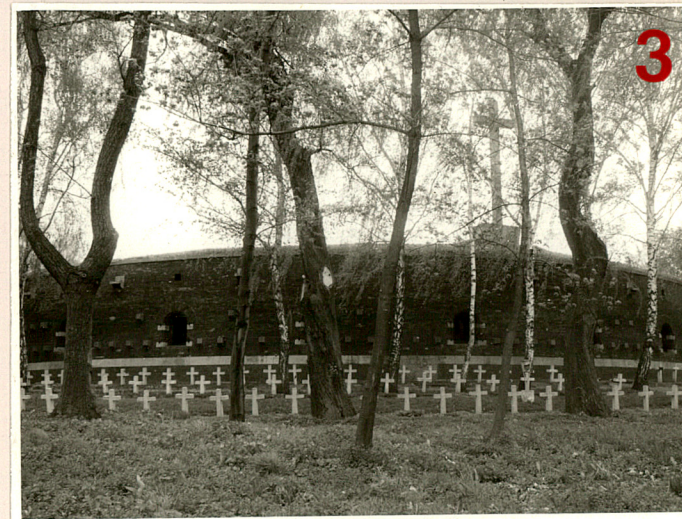
1. Rotunda - widok od pd. - zach.
2. " - " " wsch.
3. " - " " pd.

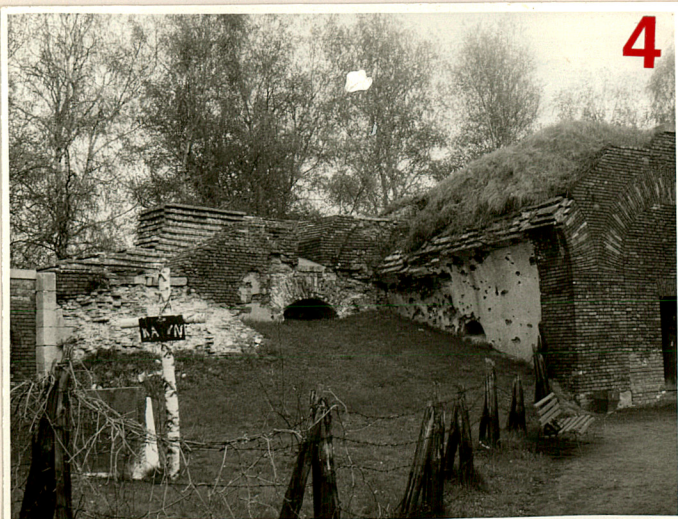
Bryła: Jednokondygnacyjna, skazamatowana, oprócz odcinka frontowego, gdzie ściana² ze strzelnicami - ^{kurtynowa}przerwana jest piaskowcową bramą, złożoną z prostopadłościennych filarów /o profilowanych kapitelach/ ^{na}metalowych skrzydeł. Skrajna kazamata wsch. korpusu głównego - pozostawiona jako trwała ruina. Przejście do miasta na wale, z przywróconym jednym trawersem.

4. Trwała ruina kazamaty wsch.
5. Dziedziniec wewnętrzny.
6. Schody przy zach. ścianie szczytowej.

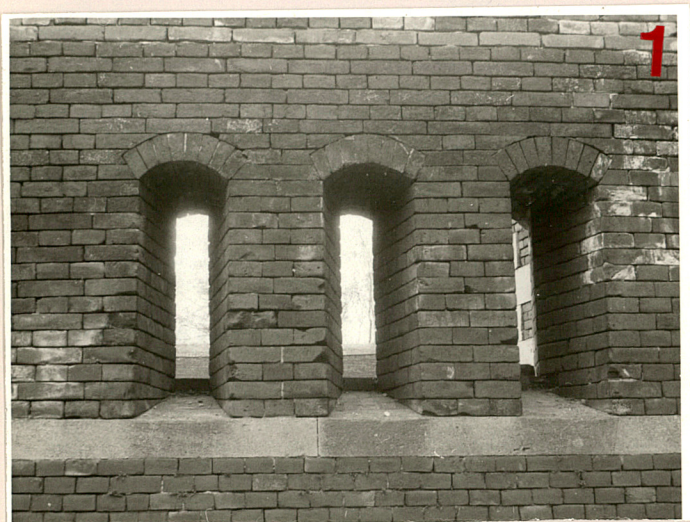
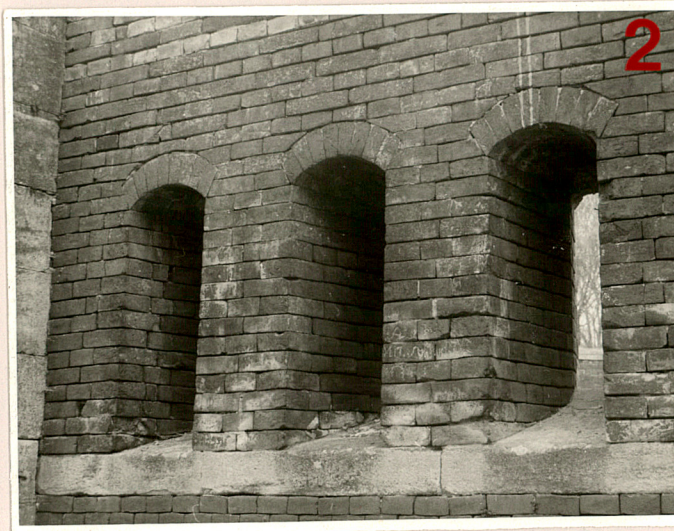
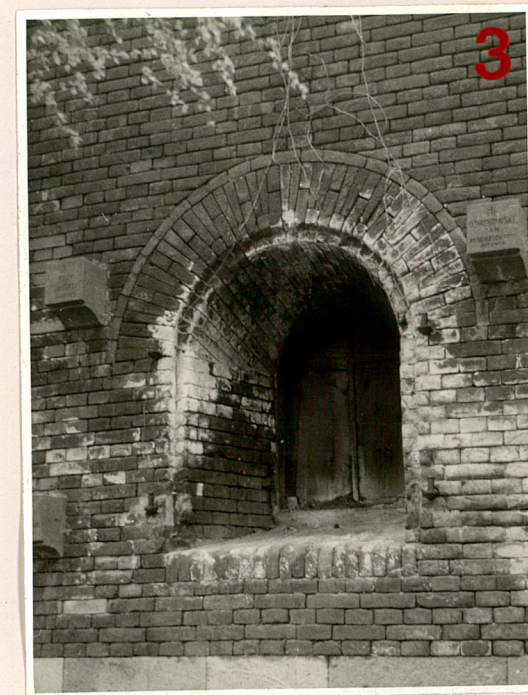
Elewacje: Gładkie. Od zewnątrz ^{rytmicznie} przeprute strzelnicami oraz kamiennymi rygaczami. W przyziemiu /rodzaj cokołu/-dekoracyjnie obwiedzione kamiennym, gładkim pasem. W wątek ceglany włączone regularnie kostki betonowe z nazwiskami ofiar II wojny światowej. Elewacje wewnętrzne gładkie, rytmicznie przeprute prostokątnymi otworami.

1. Miejscowość.....	2. Gmina.....	3. Województwo.....	4. Obiekt (nazwa jak w karcie)	5. Zawartość wkładki (nazwa materiału uzupełniającego)
ZAMOŚĆ	loco	zamojskie	ROTUNDA / DZIAŁOBITNIA /	1. Strzelnice w pn. ścianie kurtynowej. 2. j.w. 3. Strzelnica w korpusie głównym.

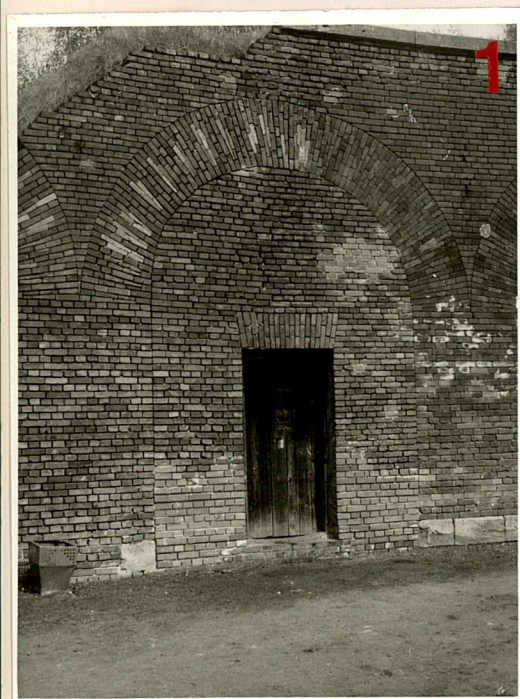
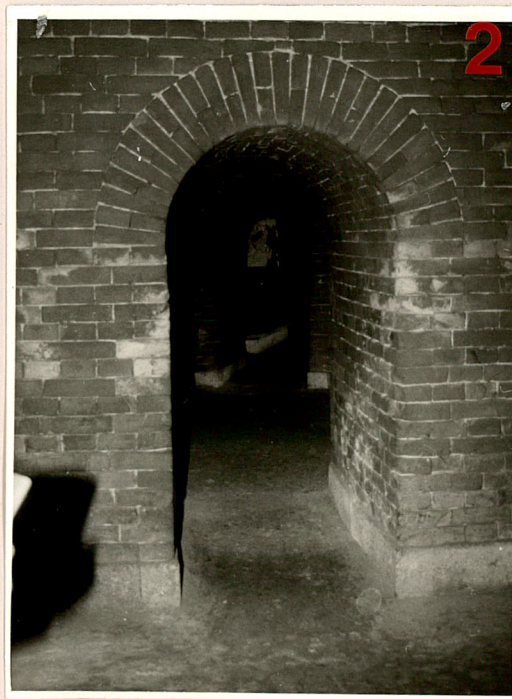
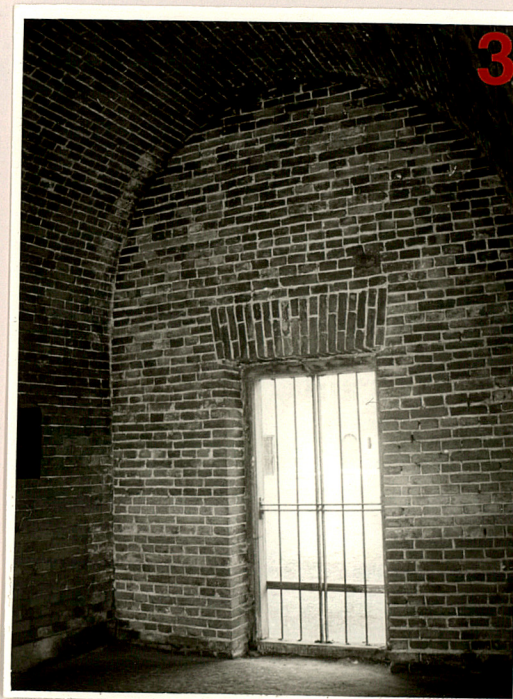
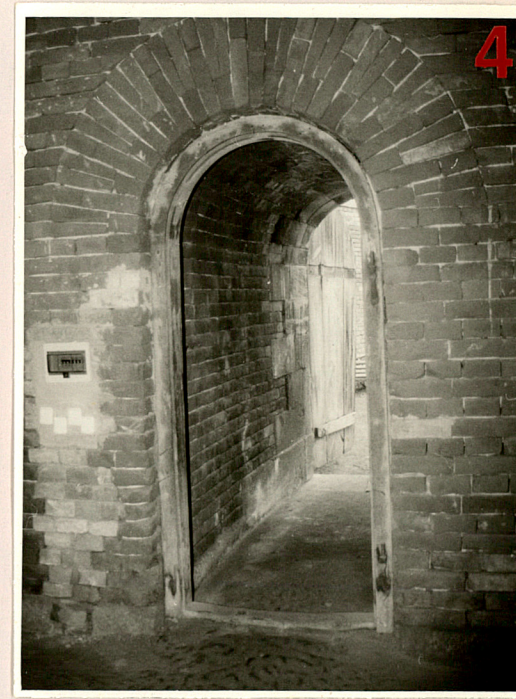
1. Elewcja od str. dziedzińca - część centralna.
2. Wnętrze - otwór ku dziedzińcowi.
3. Przejście pomiędzy kazamatami.
4. Wyjście w zach. ścianie szczytowej - widok od wnętrza.
