KRAJOWY OŚRODEK BADAŃ I DOKUMENTACJI ZABYTEKÓW W WARSZAWIE KARTA EWIDENCYJNA ZABYTEKÓW ARCHITEKTURY I BUDOWNICTWA	A	B	C	D	E	F	G	H	I	J	K	L	M	N	O	P	R	S	T	U	V	W	X	Y	Z	Nr

1. Obiekt  
**OFICyna TYLNA KAMIENICY FRONTOWEJ PRZY UL. STASZICA 17**

2. Czas powstania  
**Pocz. XVII w., 1 poł. XIX w.,  
1 ćw. XX w.**

3. Miejscowość  
**ZAMOŚĆ**

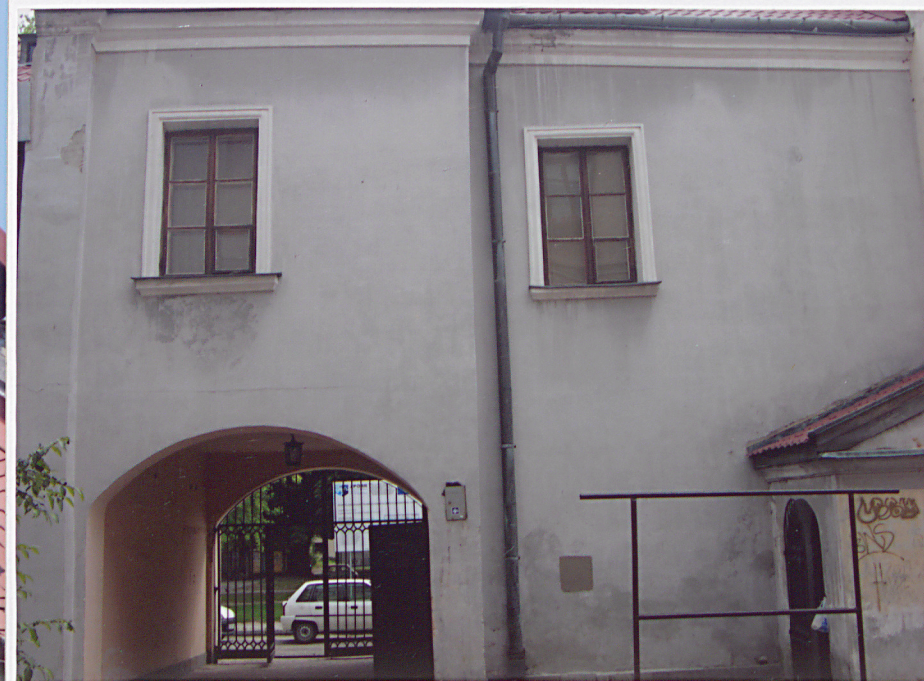
4.

**Elewacja pn.-** dwuczłonowa, dwukondygnacyjna, dwuosiowa, niesymetryczna, bez podziałów poziomych. Część wsch. wysunięta w formie płytkiego ryzalitu, od wsch. ograniczona lizeną. W przyziemiu ryzalitu – otwór bramy, na piętrze – okno. Zach. część ściany w przyziemiu – ślepa, na piętrze – okno. Otwory okienne piętra – duże, prostokątne, w profilowanych opaskach; parapety poprzedzone profilowanymi gzymsami podokiennymi. W zwieńczeniu ściany wyładowany, profilowany gzyms, gierzowany na osi lizeny. Na połaci dachu symetrycznie rozmieszczone dwie lukarny. W zach. narożniku ściany – parterowa dobudówka, nakryta pulpitem dachem skierowanym na wsch. Ściany aneksu gładkie, wsch. przepruta arkadą otworu drzwi, zwieńczone wyładowanym, profilowanym gzymsem.
