OŚRODEK DOKUMENTACJI  
ZABYTKÓW W WARSZAWIE  
KARTA EWIDENCYJNA ZABYTKÓW  
ARCHITEKTURY I BUDOWNICTWA

1505/17 BUDYNEK FORTECZNY

ok. poł. XIX w.

ZAMOŚĆ

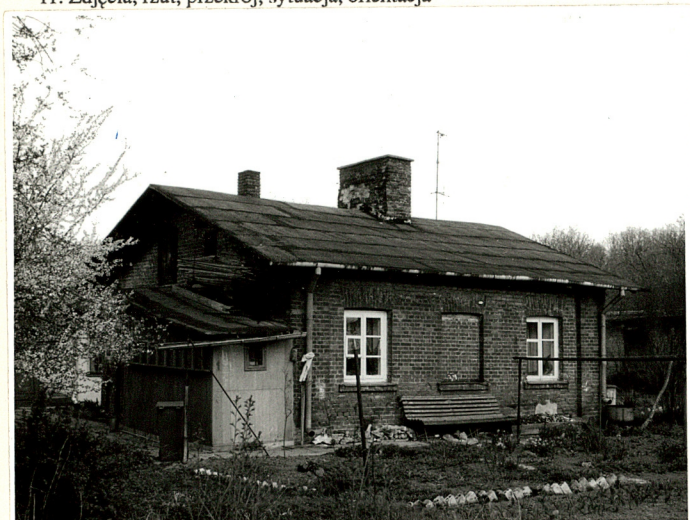
11. Zdjęcia, rzut, przekrój, sytuacja, orientacja

Sytuacja: Budynek położony na pld.-zach. od Bramy Szczep-rzeskiej (odl. ok. 75 m w linii prostej), na obszarze dawnego rawelinu, osłaniającego kurtynę II - III. Usytuowany na płaskim terenie otwartym, pomiędzy ulicami Szczepbrzeską i Męczenników Rotundy, w ciągu zabudowy wolnostojącej, zwróconej na pln.-wsch. i posiadającej wspólne zaplecze ogródkowe od pld.-zach.

Rzut: Prostokątny, zbliżony do kwadratu, dwutraktowy, dwu-i trójdzielny - z sienią na osi od frontu. Przy fasadzie i elewacji pln.zach. - prostokątne, płytkie przybudówki.
