**OŚRODEK DOKUMENTACJI
ZABYTKÓW W WARSZAWIE**
KARTA EWIDENCYJNA ZABYTKÓW
ARCHITEKTURY I BUDOWNICTWA

PAŁAC, OB. KAMIENICA

W RÓWNYCH

**Lublin, ul. Prymasa S. Wyszyńskiego 3
Sąd Rejonowy Lublin**

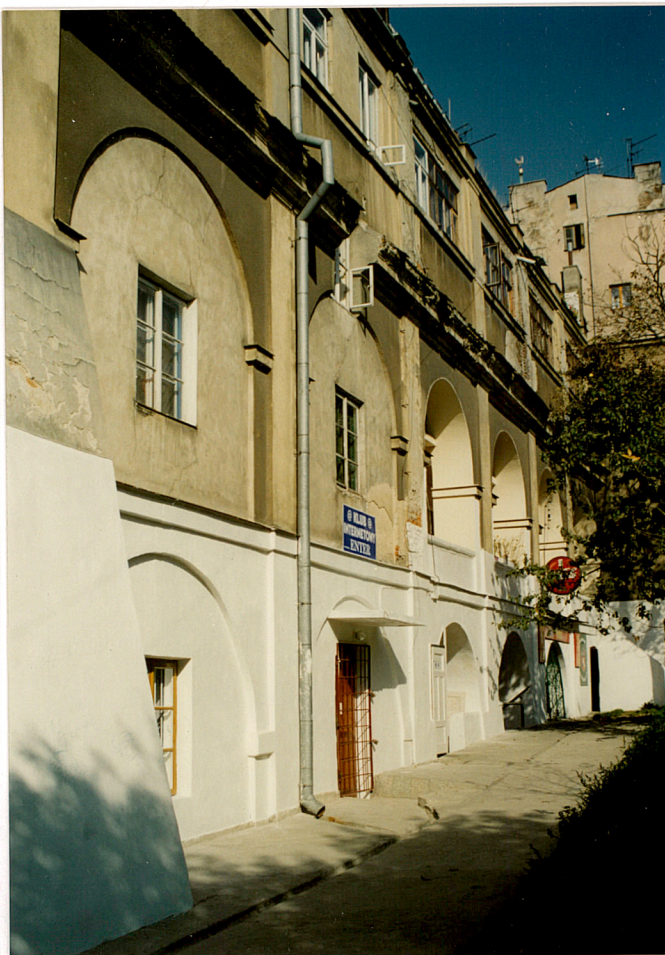
Elewacja wchodnia

Elewacje : wszystkie elewacje otynkowane, z prostokątnymi otworami okiennymi i drzwiowymi. Elewacja wsch. (frontowa) podzielona arkadami na 6 przęseł, w miejscu 7-go przęsła aneks. Cztery arkady filarowe w kondygnacji suterenu i parteru, dwie skrajne (pld.) ślepe). Pierwotnie budynek zapewne dwukondygn., zapewne z użytkowym poddaszem ponad (wyższą wówczas) kondygn. parteru. Prawdopodobnie w 2 ćw. XIX w. wbudowano w przestrzeń d. poddasza kondygnację I piętra (ze stropem widocznym w górnej części łuków arkad parteru). Po rozbudowie elewacja obecnie w zasadzie czterokondygnacyjna (I piętro jest b. słabo czytelne - w połowie jego wysokości przebiega gzyms wieńczący niegdyś budynek). Podziały poziome: między podziemiem a parterem - prosty gzyms w formie pojedynczego pasa, w połowie wysokości trzeciej kondygnacji - gzyms bogato profilowany, nakryty daszkiem z dachówek, przerwany w drugim przęśle przez wtórne okno pierwszego piętra, pod oknami II piętra - prosty gzym w formie pasa, podobny gzyms wieńczący II piętro. W przęsłach 3 - 6 czwarta kondygnacja zwieńczona prostą attyką pełniącą funkcję balustrady tarasu. Poddasze bez podziałów. Podziały pionowe- lizenami i pilastrami , przebiegającymi (w trzech kondygnacjach) przez całą wysokość korpusu głównego. Poddasze bez podziałów. W przęsłach 1 - 2, ślepe łuki arkad w obu kondygn., z pozostawieniem płycin powtarzających profile arkad. W przęśle 6 podpiwniczenia - arkada częściowo (wtórnie) zamurowana, z pozostawionym otworem wejściowym, częściowo przysłonięta betonowymi schodkami. Arkady parteru na prostych impostach, pomiędzy arkadami niskie murki. W podziemiu w przęśle nr 1 okno , w pozostałych otwory drzwiowe. Na parterze w przęsłach zamurowanych - po jednym oknie, w ścianie między krużgankiem a traktem mieszkalnym otwory drzwiowe i jedno okno. Ściana I piętra ślepa, z wyjątkiem jednego otworu okiennego, przerywanego gzyms w 2 przęśle. Na II piętrze w przęśle 1 jedno okno, w przęśle 2 dwa okna, w pozostałych okna w prostokątnych płycinach wypełniające prawie całą szerokość przęsła pomiędzy lizenami. Poddasze pięciosiowe, na osiach przęseł drzwi balkonowe. Do drzwi dostawione po obu ich stronach okna, między 5 a 6 przęsłem - okno jednoskrzydłowe. Elewacja wsch. aneksu : dwuosiowa, bez podziałów poziomych, ujęta w narożach prostymi lizenami (w narożu pld. lizena przechodzi w wydatną szkarpę), zwieńczona prostym gzymsem w formie opaski. W części pln. trzykondygnacyjna, z drzwiami w dwu dolnych kondygnacjach i oknem w górnej. W części pld. dwukondygnacyjna, z blendą w części dolnej i oknem powyżej. Pod okapem, w ścianie przysłaniającej dach pograżony - dodatkowe dwa niewielkie otwory o kształcie leżących prostokątów i prostokątny otwór do przepuszczenia wód opadowych do rury spustowej. W części pln. do aneksu dobudowany wąski żelbetowy mostek (oparty od pld. na belce stalowej i od pln. na murku), z którego wejście do (położonej lekko poniżej poziomu mostka) sieni.

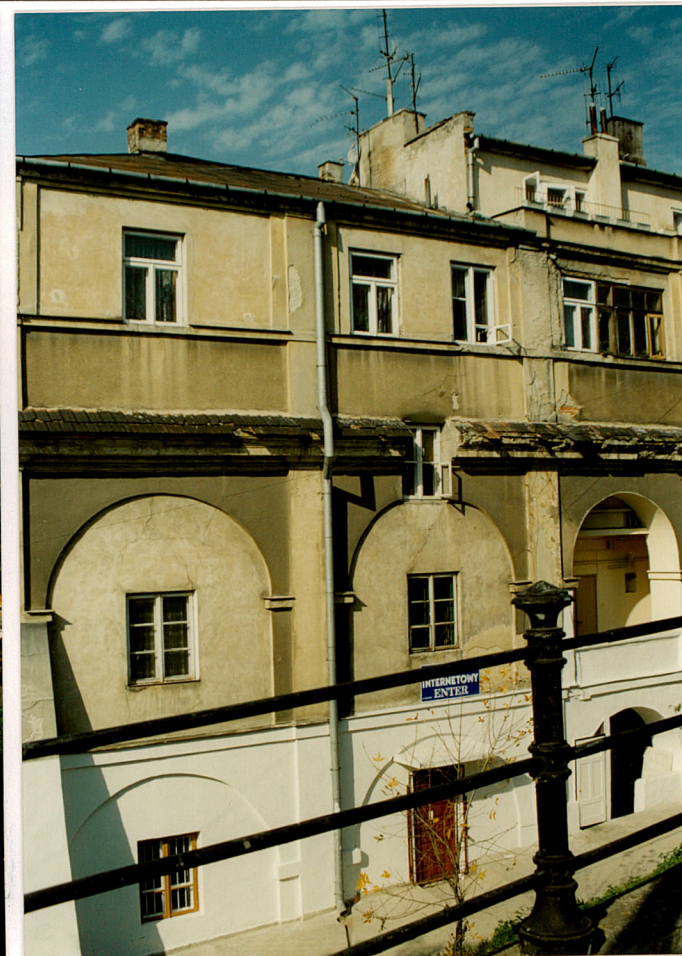
Elewacja wchodnia, część pld

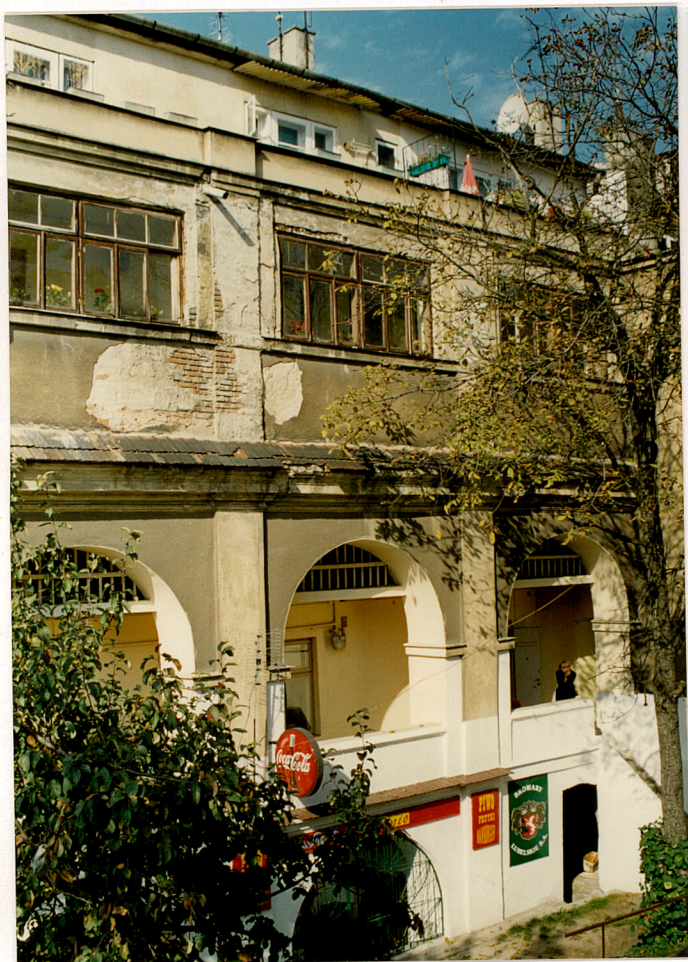
Elewacja wsch, część pñ

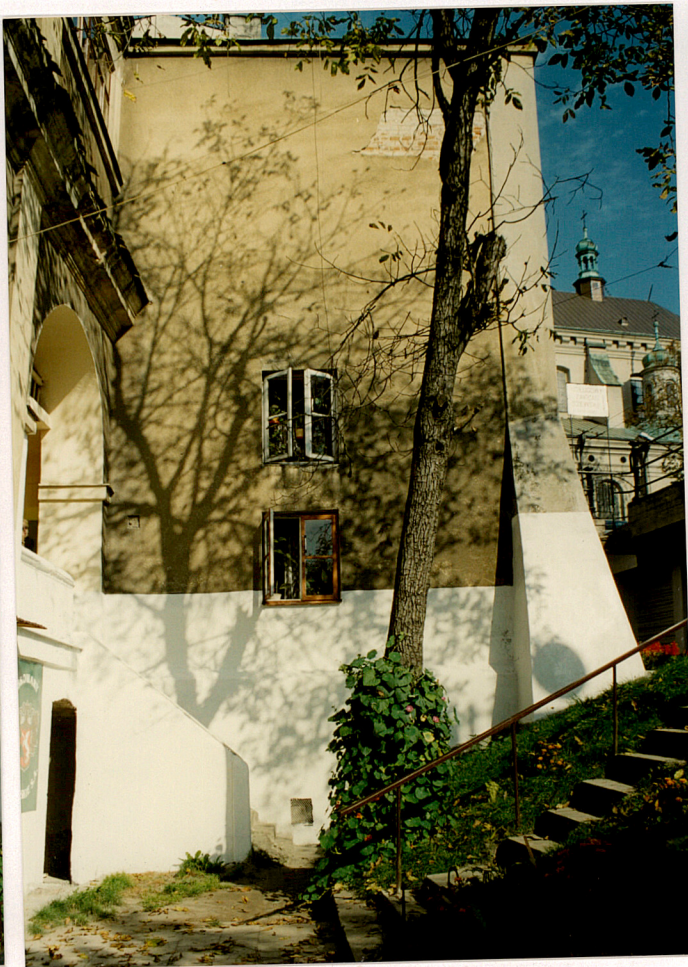
Ryzalit elewacja pñd

Na wysokości górnej krawędzi okien I piętra, w narożu wsch. elewacji - fragment profilowanego gzymsu nakrytego daszkiem z dachówki. Między I a II piętrem wydany balkon na obetonowanych belkach stalowych. Na II piętrze drzwi balkonowe i okno. Elewacja zwieńczona prostym gzymsem koronującym. Elewacja pld. aneksu jednoosiowa, z dwoma otworami okiennymi. W części dolnej wysoki cokół, elewacja zwieńczona prostym gzymsem okapowym. W narożu wsch. wydany szkarpa.

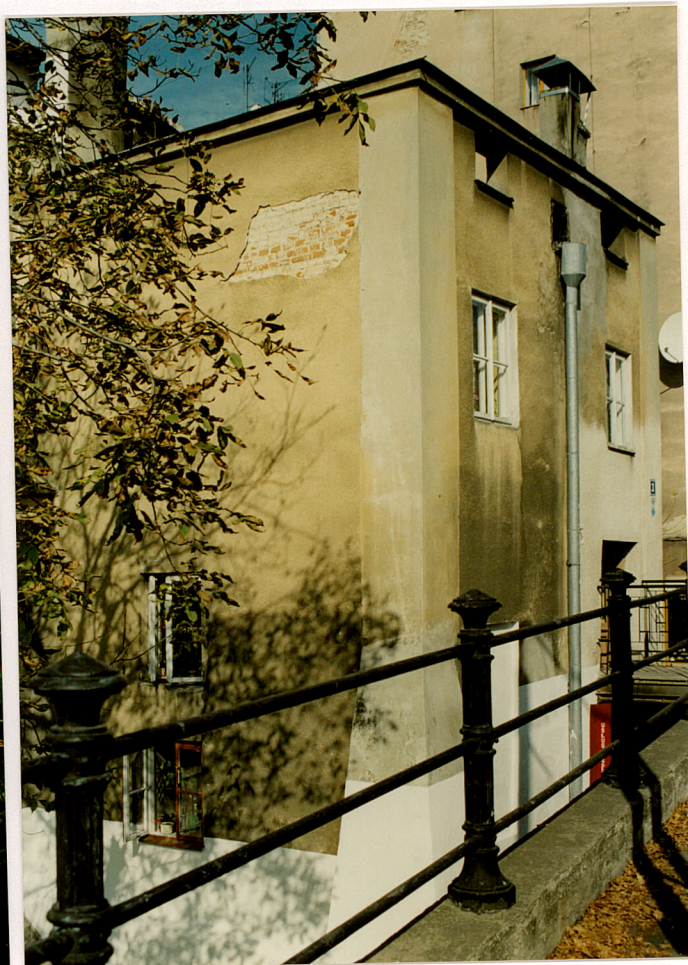
Ryzalit, elewacja wsch

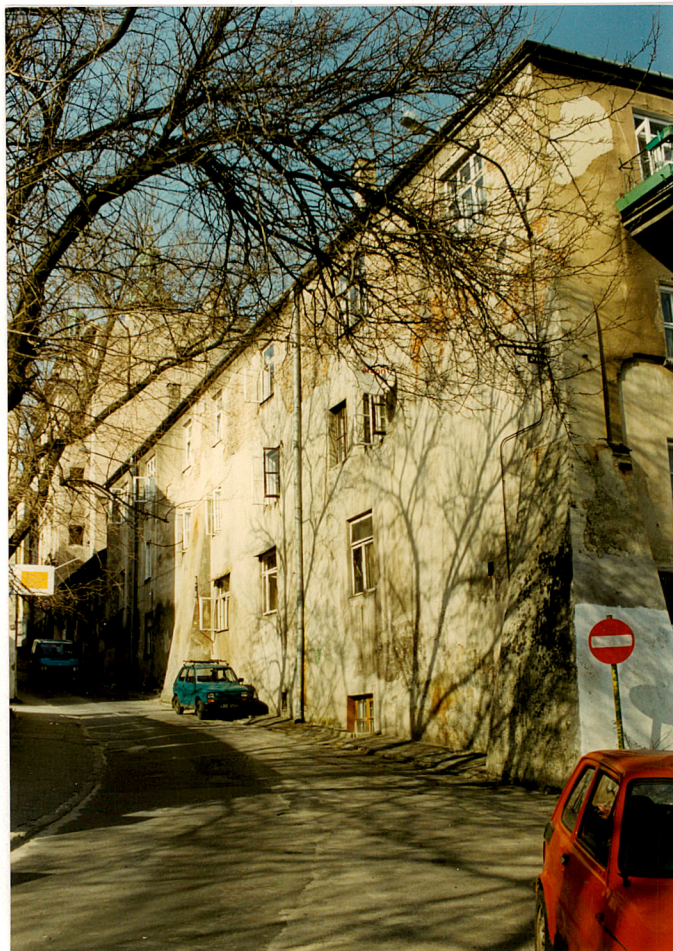
Elewacja zachodnia

Elewacja zach.: niesymetryczna, trzykondygnacyjna, w kondygnacjach 2 i 3 siedmioosiowa, w kondygn 1 (wysoki parter) sześćoosiowa. W narożu pld. i pośrodku elewacji wydane skarpy sięgające odpowiednio górnej krawędzi okien pierwszej i drugiej kondygnacji. Brak podziałów poziomych, pionowych i detalu architektonicznego, za wyjątkiem prostego gzymsu okapowego. W elewacji wyłącznie otwory okienne, o układzie dość nieregularnym. W pld. części elewacji, częściowo poniżej poziomu terenu - pojedyncze okno podpiwniczenia. W dachu szereg okien doświetlających korytarz poddasza.

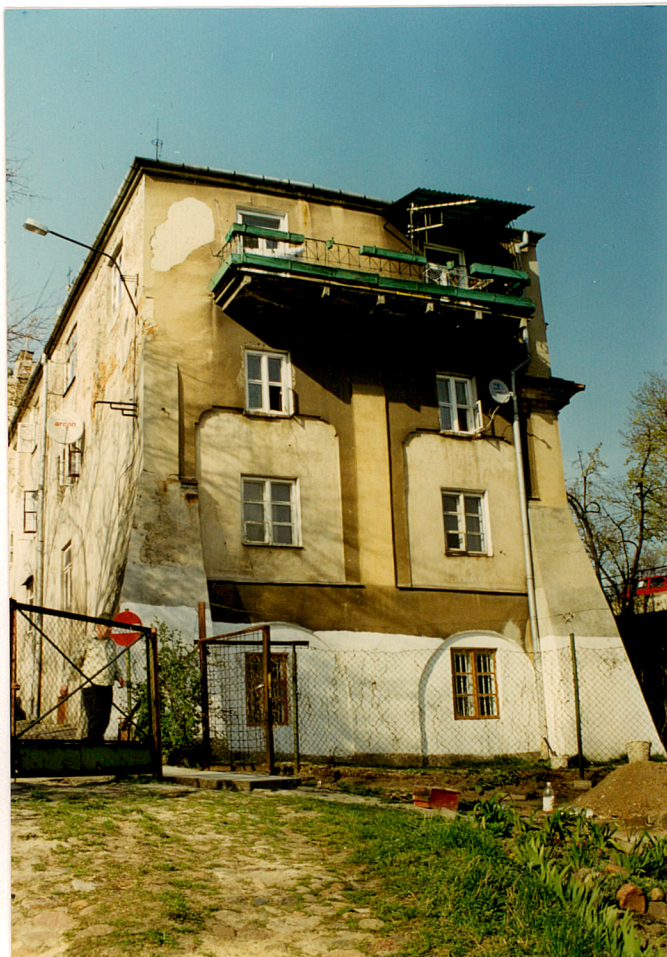
Elewacja południowa

Elewacja pld. symetryczna, dwuosiowa, czterokondygnacyjna. Między 1 a 2 kondygn. wąski prosty gzyms, nakryty daszkiem z blachy, innych podziałów poziomych elewacji brak. Naroża elewacji zaakcentowane wydatnymi szkarpami, na osi lizena przebiegająca przez 2 kondygn. i połowę wysokości 3 kondygn. W 1 kondygn. zamknięte półkoliście płyciny, w których prostokątne okna. Płyciny 2 kondygn. zamknięte w górnych narożach ćwierćkoliście, w płycinach okna (wysokiego z tej strony) parteru i powyżej - pod balkonem dwa okna I piętra.

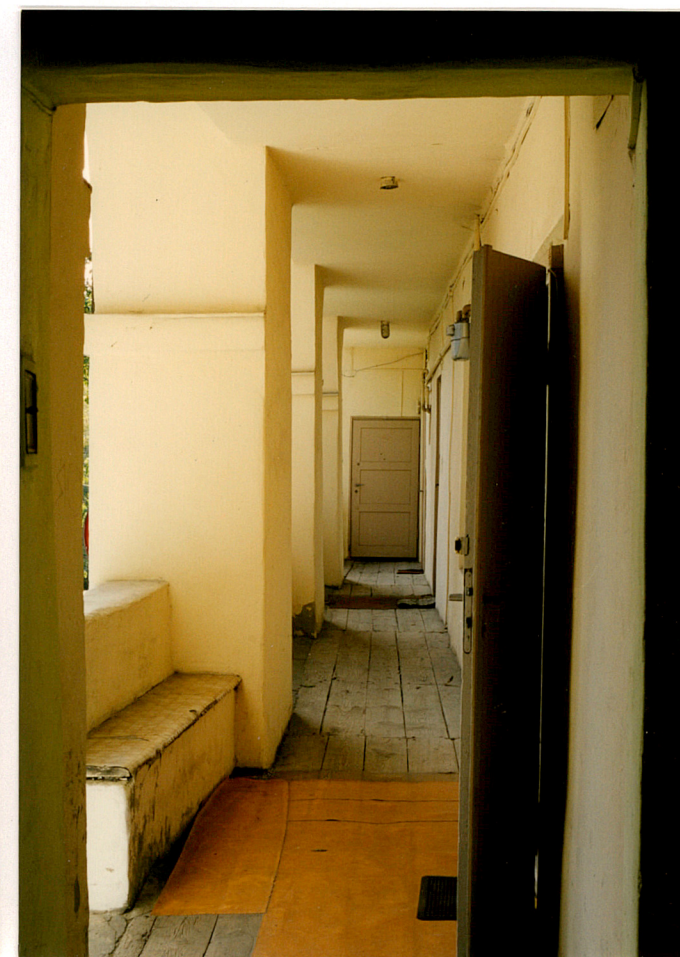
Krużganek parteru

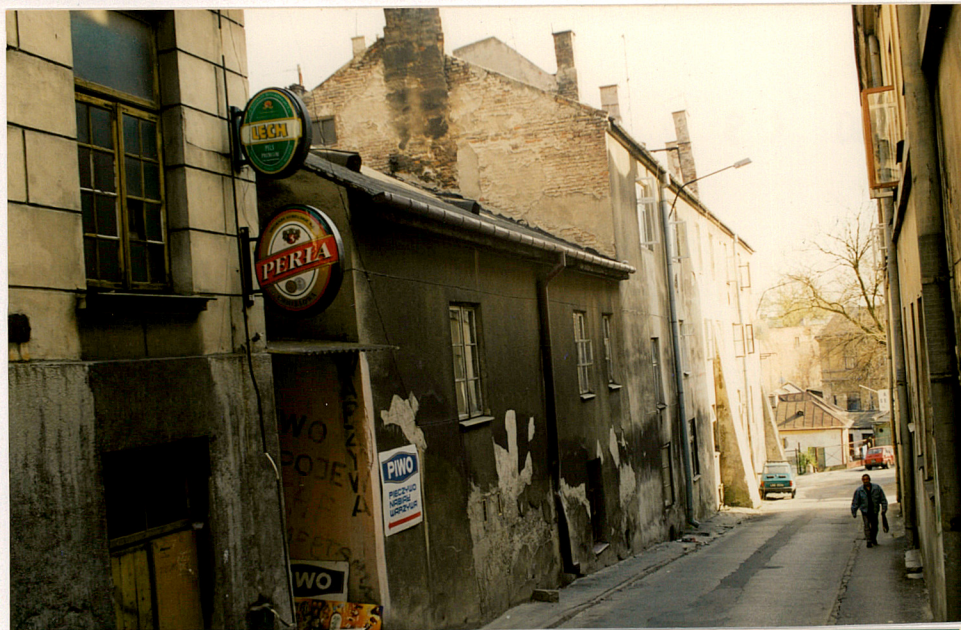
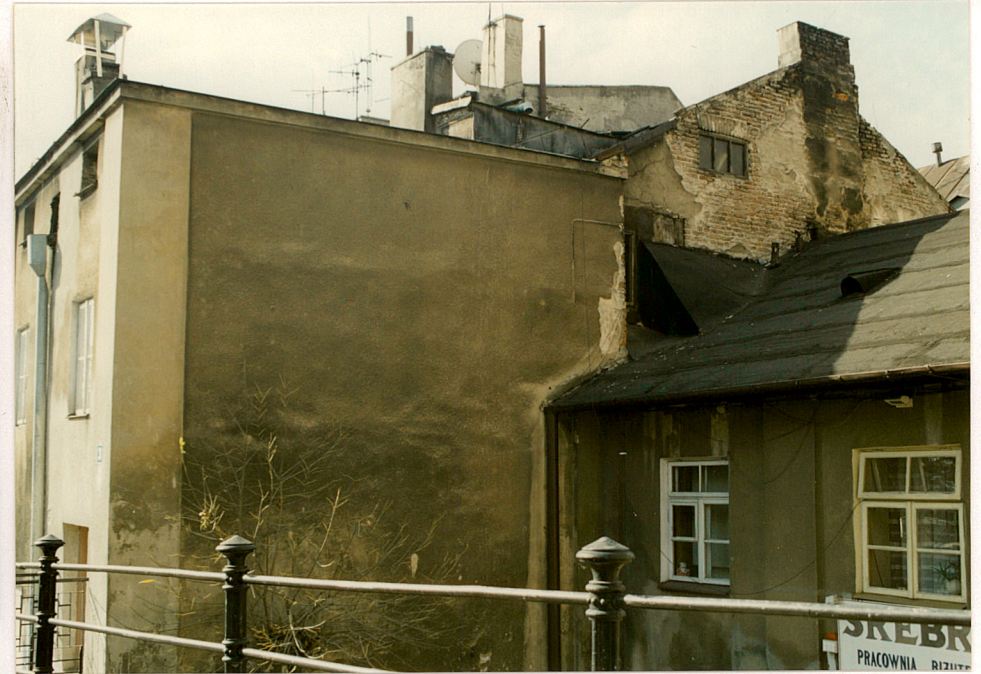
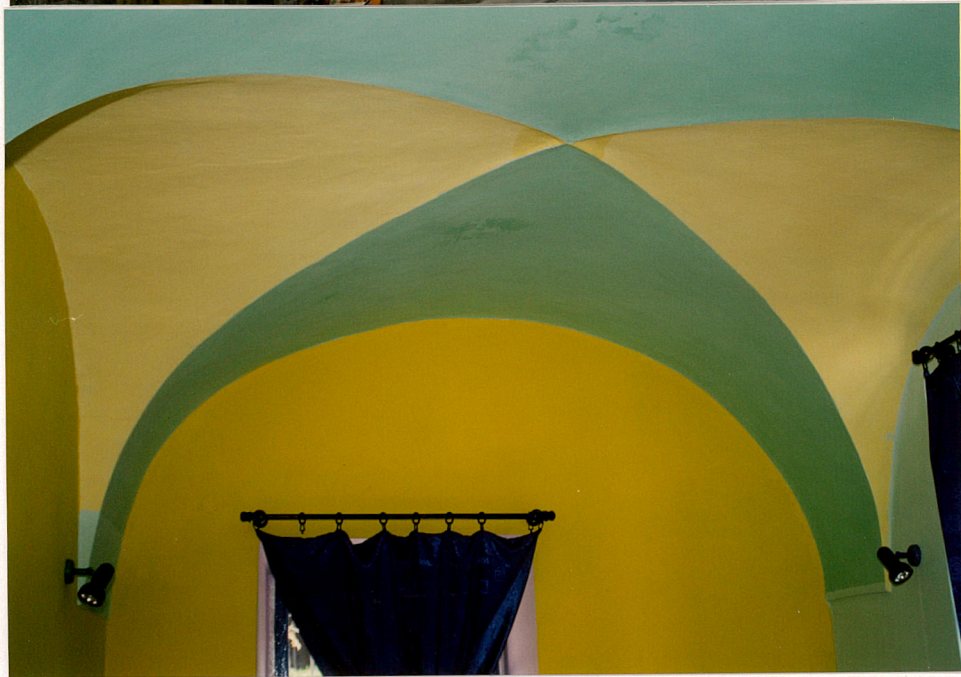
Elewacja płn, widok od zachodu
Sklepienie krzyżowe w suterenie

Elewacja pñ.: korpusu głównego przysłonięta w dolnej części dostawionym od pñ. dwukondygn. oficyną nakrytą dachem dwuspadowym. Oprócz niewielkiej części ściany widoczny trójkątny szczyt, w którego wsch. części ustawione niesymetrycznie 2 okna. Elewacja pñ aneksu bez otworów, naroża zaakcentowane lizenami, prosty gzymś okapowy.

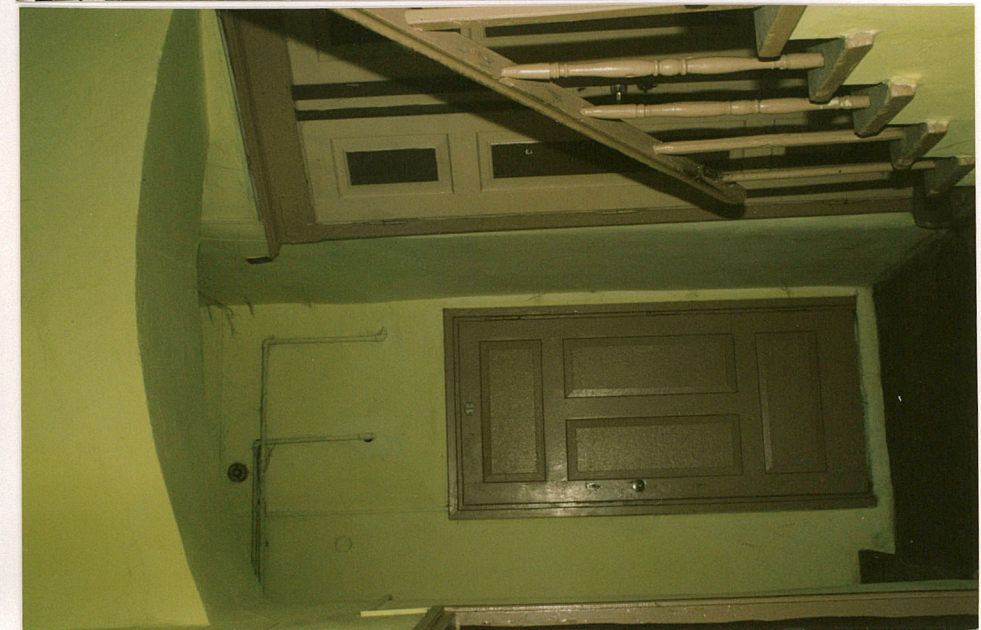
Elewacja płn, widok od wchodu
Schody z piętra I na piętro II
