SEMINARIUM DUCHOWNE

(OB. WYŻSZA SZKOŁA ZARZĄDZANIA I ADMINISTRACJI)

ZAMOŚĆ

4. Adres ul. Akademicka 4
Zamość

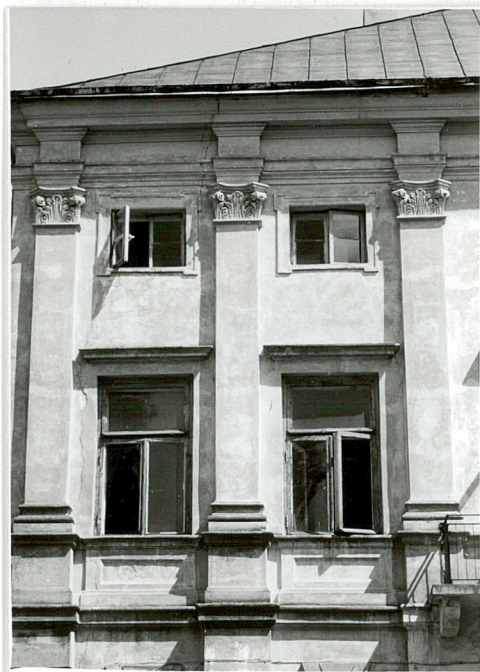
Fot.1 Fragment elewacji frontowej Fot.2 Parter elew. frontowej

Elewacje: Elewacja frontowa pięcioosiowa, trzykondygnacyjowa - w najwyższej kondygnacji okienka mezzanina. Podziały horyzontalne w postaci gzymsu kordonowego pomiędzy parterem a I p. oraz uproszczonego belkowania w zwieńczeniu elewacji. Artykulacja pionowa za pomocą pseudopilastrów na parterze oraz pilastrów korynckich w wielkim porządku na piętrach. Część środkowa przyziemia nieznacznie zryzalitowana, mieści otwór wejściowy ujęty portalem w formie filarowej arkady, nad wejściem późniejszy balkon (obecnie demontowany). Część otworów okiennych parteru w tynkowych opaskach z kluczami; okna I p. zwieńczone prostymi odcinkami gzymsów, pod parapetami okiennymi dekoracyjne płyciny; okienka mezzanina ujęte uszatymi obramieniami. Elewacja pn. trzykondygnacyjowa, sześćoosiowa, z gzymsami kordonowymi: pod oknami parteru, pomiędzy parterem a I p. oraz pod parapetami okien I p.; obramienia okien jak w elewacji frontowej.

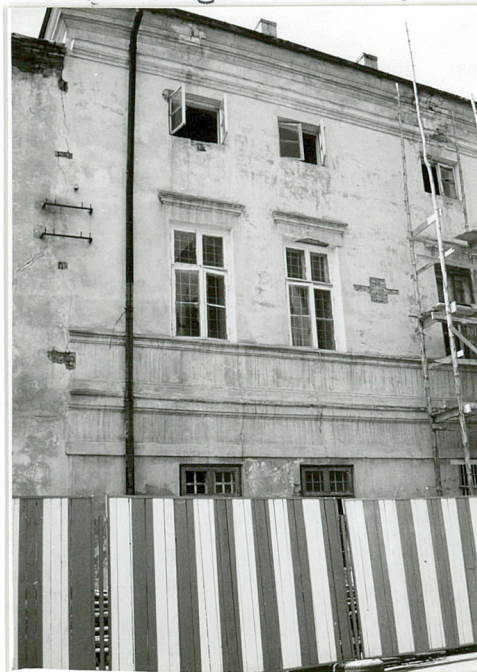
Fot.5 Fragment elew. wsch.

Elewacja wsch. trzykondygnacyjowa, czteroosiowa, o zsuniętych osiach od pd. Podziały za pomocą gzymsów kordono-
wych analogicznych jak w elewacji pn., w zwieńczeniu rozbudowany gzyms wieńczący. Okna parteru i mezzanina bez
obramień, nad oknami I p. proste odcinki gzymsów. Od pd. nieco niższa, jednoosiowa oficyna z oknami w dwóch kon-
dygnacjach. Elewacja pd. z przybudówką-oficyną w części wsch. (od zach. aktualnie rozbierana). Otwory wejściowe
i okienne rozmieszczone nieregularnie, przekształcone. Elewacja pozbawiona detalu architektonicznego za wyjątkiem
profilowanego gzymsu wieńczącego.
