1. Obiekt

Kamienica

LUBLIN

4. Adres ul. Złota 3  
/d. Złota 60/

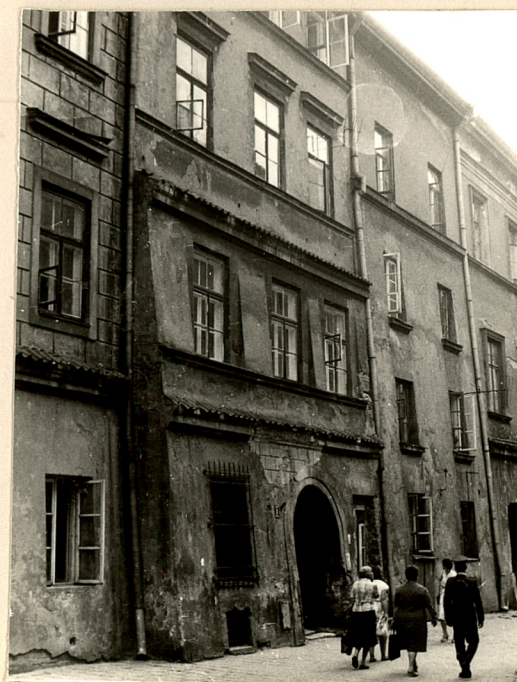
11. Zdjęcia, plan sytuacyjny, rzuty

trójtraktowa, trójdzielna z sienią przelotową na osi. Przedni trakt głębszy. W środkowym traktcie na prawo klatka schodowa drewniana z górnym oświetleniem. Na przeciw niej z sieni zejście do piwnic. W sieni sklepienie kolebkowo-krzyżowe. W traktcie przednim i tylnym sklepienia kolebkowe z łukami. Na pierwszym piętrze od frontu układ wnętrz dwudzielny, stropy płaskie.

Elewacja frontowa trójosiowa, symetryczna, rozczłonkowana gzymsami. Nad parterem i I-szym piętrem pas gładkiego Fryzu. Brama wjazdowa półkolistą z nowszą kratą, okna bez obramień.

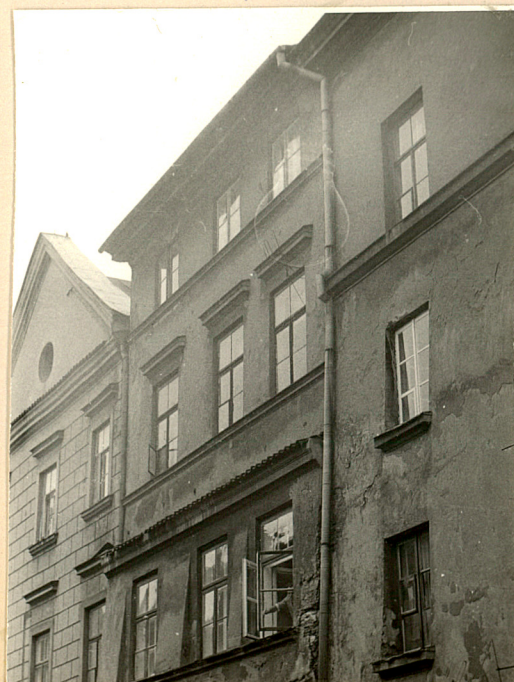
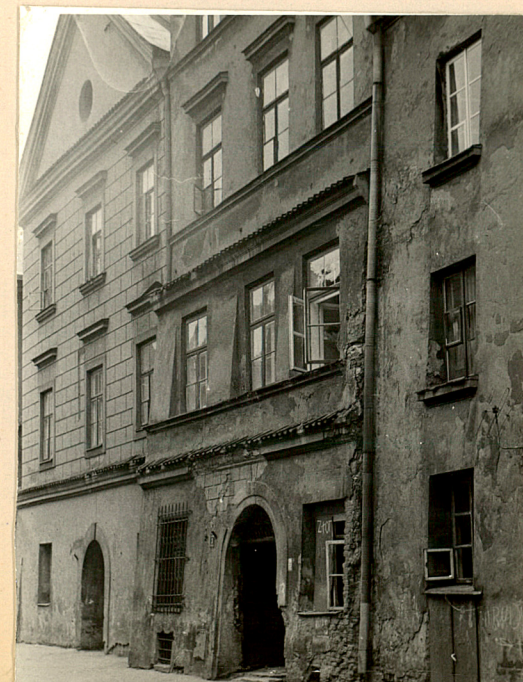
Nad bramą stary numer hipoteczny 43

14. Kubatura 3540m <sup>3</sup>	15. Powierzchnia użytkowa 236m <sup>2</sup>	16. Przeznaczenie pierwotne mieszkalne	17. Użytkowanie obecne mieszkalne
18. Prace budowlane i konserwatorskie, ich przebieg i dokumentacja  XIXw.-nadbudowa III-go piętra 1958-remont budynku		19. Stan zachowania (fundamenty, ściany zewnętrzne, ściany wewnętrzne, sklepienia, stropy konstrukcje dachowe, pokrycie dachu, wyposażenie i instalacje)  fundamenty- stan dobry ściany zewnętrzne- stan dobry " wewnętrzne- stan dobry sklepienia - " " inne urządzenia technicz.-stan dobry	
20. Najpilniejsze postulaty konserwatorskie  obiekt ogólnie znajduje się w stanie dobrym, wymaga remontu adaptacyjnego i opartego na badaniach historycznych projektu architektonicznego.
