1. Obiekt

DOM MIESZKALNY, KAMIENICA

ZAMOŚĆ

Zamość, ul. Grodzka 6

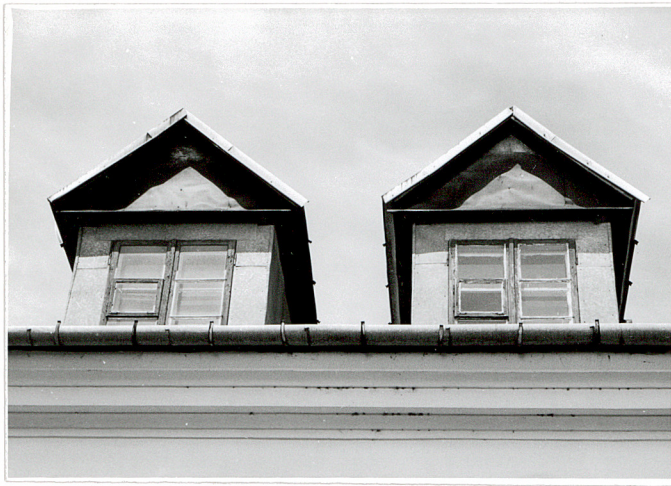
lukarny w elewacji południowej

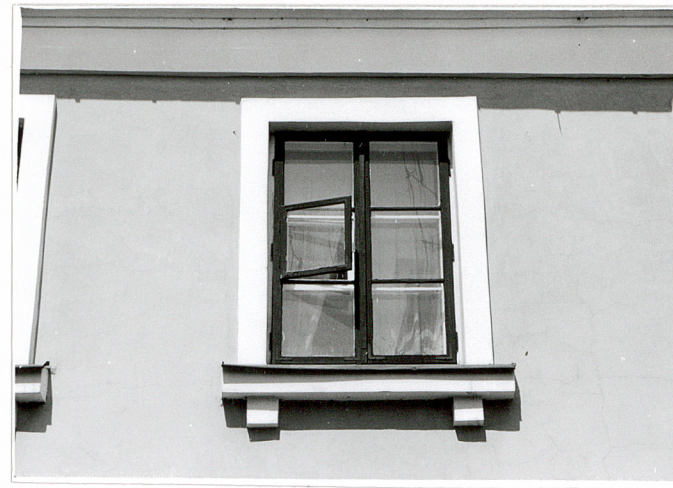
Elewacje: Południowa (front.) - niesymetryczna, czteroosiowa, na cokole. Drugą oś od zach. wyznacza półkoliście zamknięty otwór bramowy ujęty szeroką opaską, z pseudoimpostami. Kondygnacje dzieli płaski gzyms kordonowy, całość wieńczy mocno wyładowany, bogato profilowany gzyms koronujący. Okna 1 p. ujęte płaskimi opaskami, opartymi na gzymsach podokien-

dekoracja okna elewacji południowej

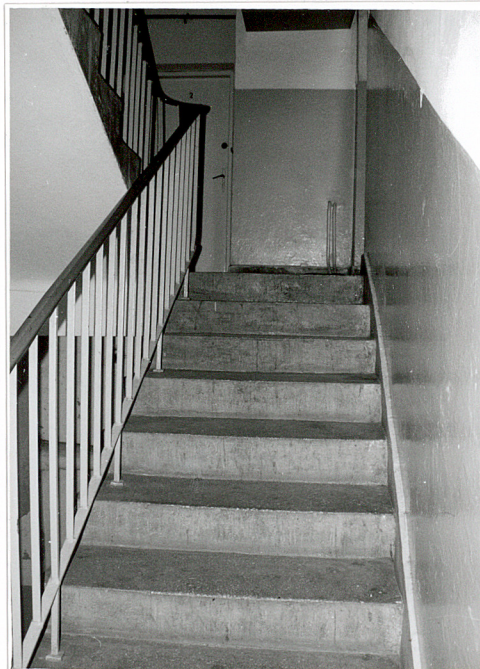
Klatka schodowa - dwubiegowa, zabiegowa, betonowa, z lastrówkowymi stopniami, metalowymi balustradami.

współczesna klatka schodowa

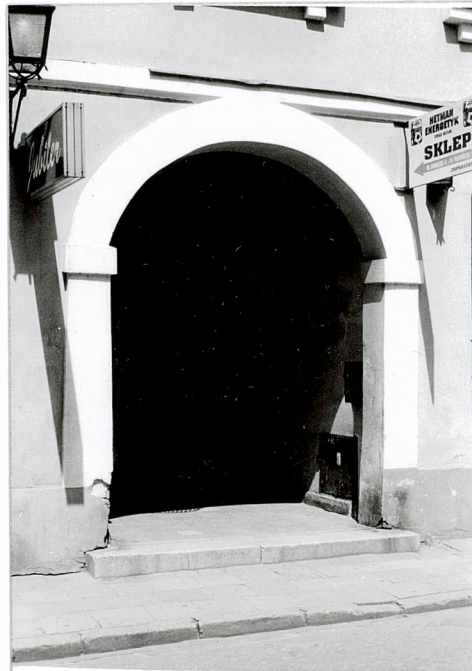
dekoracja bramy wjazdowej

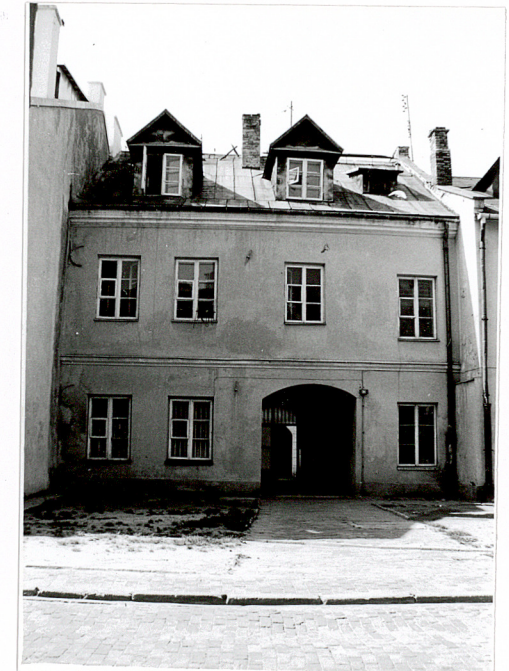
c.d. pkt. 13. nych z dwoma kostkowymi wspornikami. Elewacja północna (tylna) - niesymetryczna, czteroosiowa, na cokole, przedzielona uskokowym gzymsem kordonowym i zwieńczona profilowanym gzymsem koronującym. Przelotowa brama zamknięta łukiem odcinkowym. Okna bez dekoracji.

elewacja pñn.
