KARTA EWIDENCYJNA ZABYTKÓW
ARCHITEKTURY I BUDOWNICTWA

BROWAR - GŁÓWNY BUDYNEK PRODUKCYJNY

1805-1806 r.

ZWIERZYNIEC

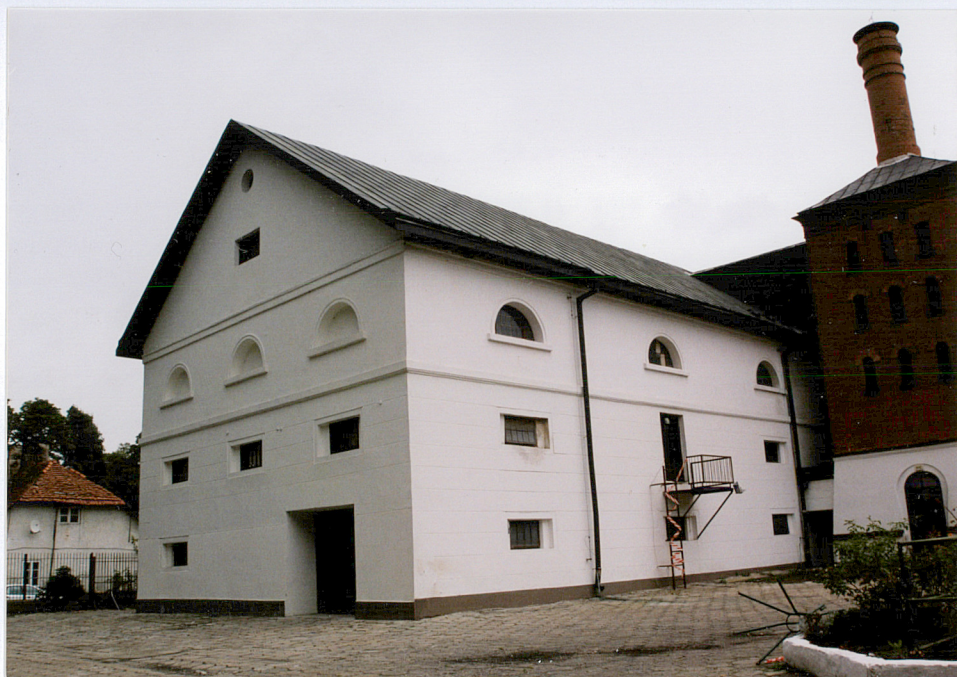
4

1. Widok ogólny. Elewacja frontowa.
2. Dawna słodownia i ceglana suszarnia słoðu.
3. Skrzydło mieszczące d. fermentownię i leżakownię.
4. Dawna słodownia.

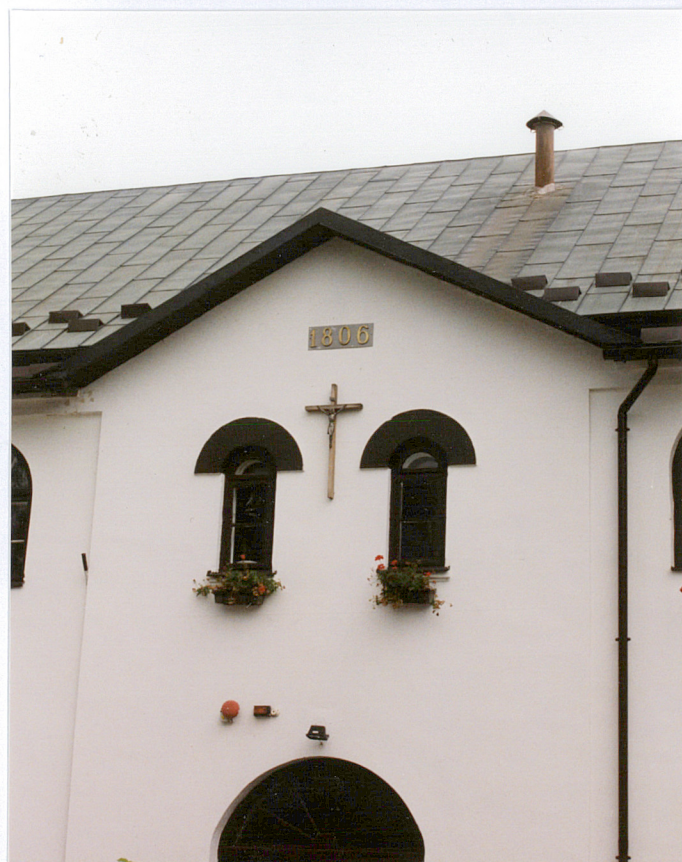
ELEWACJE: Elewacje tynkowane, osiowe, na niskim cokole. W elewacji frontowej na osi płytki ryzalit z głównym wejściem do budynku. Elewacja gładka bez podziałów. Dekoracja architektoniczna w formie dwóch opasek nadokiennych w górnej kondygnacji ryzalitu oraz profilowanego gzymsu koronującego. Okna prostokątne zamknięte łukiem pełnym. W ryzalicie środkowym szeroki przejazd bramny zamknięty łukiem pełnym, w górnej kondygnacji między wąskimi oknami umieszczony na elewacji krzyż, a nad nim data uruchomienia browaru: 1806. Pozostałe elewacje, zarówno tylna, jak i elewacje skrzydeł bocznych budynku o podziałach, rozplanowaniu i dekoracji zbliżonych do siebie. Elewacje osiowe, w kondygnacji parteru i pierwszego piętra otwory okienne w kształcie leżącego prostokąta, w kondygnacji najwyższej okna półkoliste. Nad oknami drugiej kondygnacji przebiega gzyms kordonowy w postaci płaskiej listwy. Od cokołu do gzymsu elewacje boniowane (w układzie podłużnym poziomym). Okna parteru i I piętra w płytkich wnękach, okna II piętra w opaskach formowanych w tynku. W słodowni od frontu na poziomie II piętra zamiast okien blendy, od strony południowej jedno z okien na pierwszym piętrze zamienione na drzwi z podestem (płytą balkonową) i drabinką zamocowana na elewacji. W elewacji południowej skrzydła leżakowni w dwóch osiach otwory okienne przekształcone, zamienione na wysokie prostokątne okna zamknięte łukiem pełnym. W poziomie poddasza ścian szczytowych d. słodowni i leżakowni na osi okno prostokątne, a nad nim okulus.

5. Ryzalit elewacji frontowej.
6. Wagonik transportowy. W głębi elewacja frontowa.
7. Przejazd bramny w ryzalicie środkowym.
8. Drzwi w elewacji frontowej w narożniku przy skrzydle południowym.

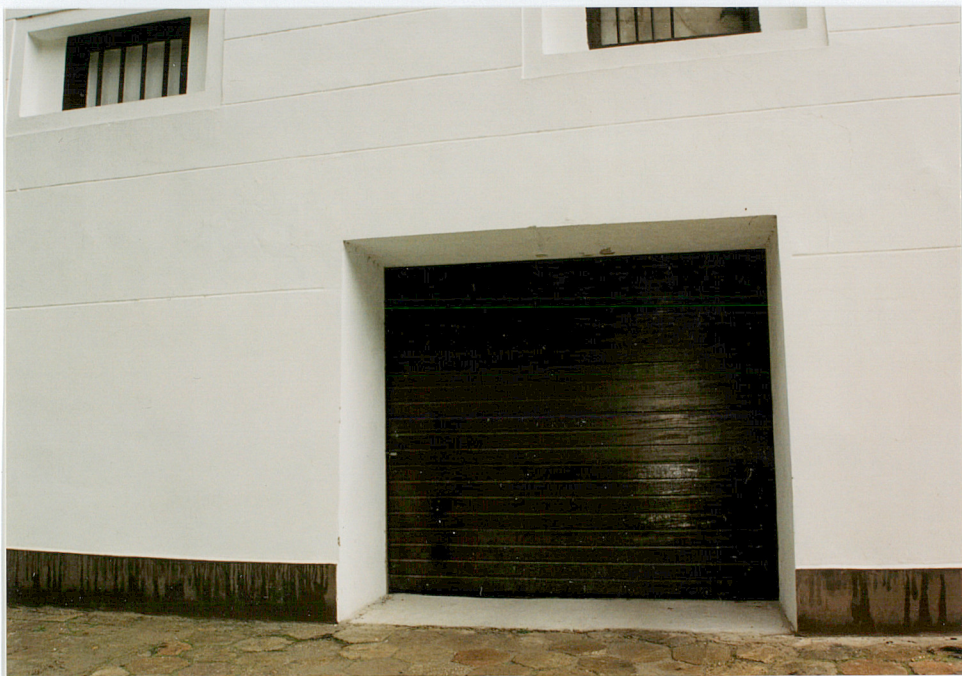
9. Elewacja frontowa. Stolarka okienna.
10. Powtarzający się układ okien w poszczególnych kondygnacjach budynku.
11. Drzwi uchylne w ścianie szczytowej skrzydła d. słodowni.

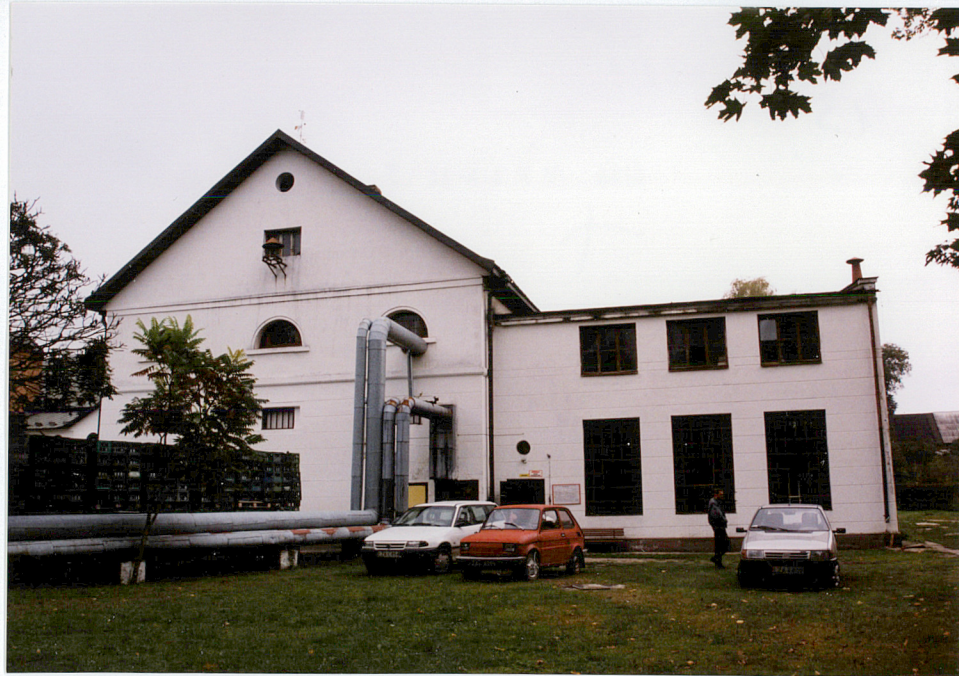
12. Fryz i gzyms wieńczące suszarnię słoðu. Powyżej komin z wywietrznikiem.
13. Skrzydło południowe. Po prawej widoczna współczesna dobudowa (warsztat mechaniczny).

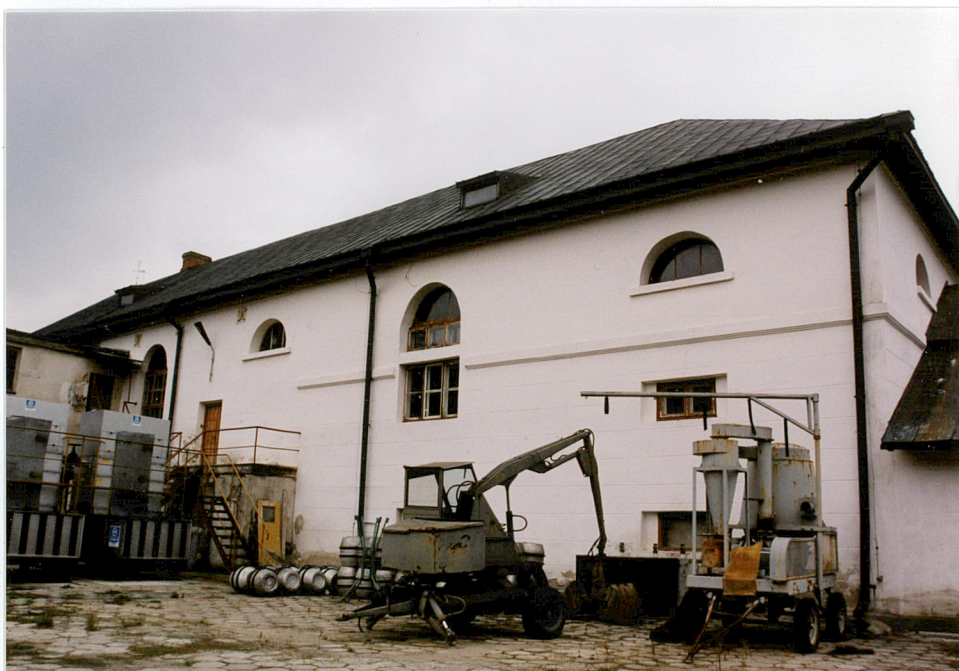
14. Elewacja południowa skrzydła d. fermentowni i leżakowni.
15. Obniżona w czasie ostatniego remontu część wschodnia skrzydła d. fermentowni.
16. Elewacja tylna. Na zdjęciu widoczne zabudowania towarzyszące i kotłownie.

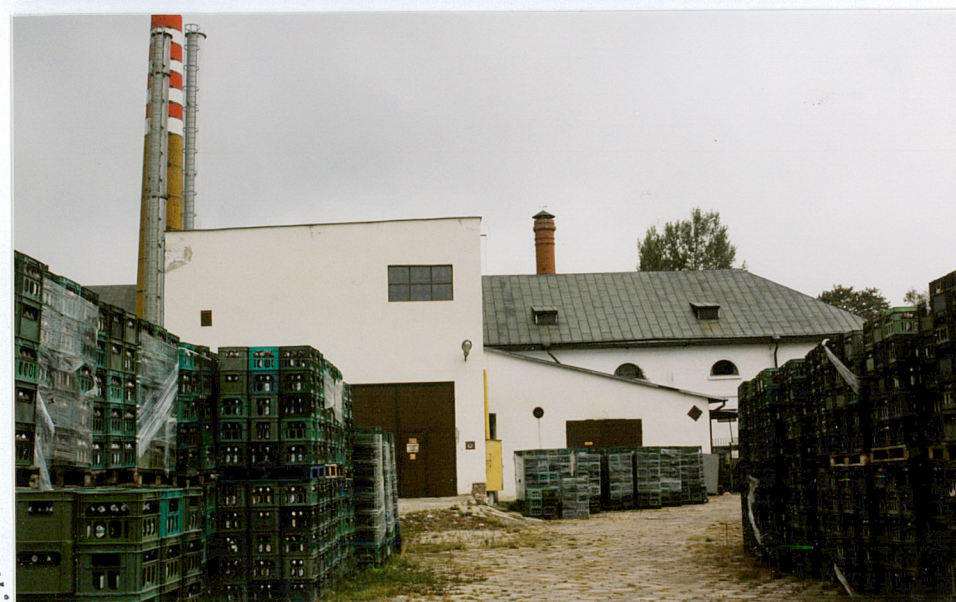
17. Elewacja tylna. Na pierwszym planie współczesne dobudowy.
18. Warsztat mechaniczny – elewacja południowa.
19. Obecna portiernia browaru. Główny wjazd do zakładu.

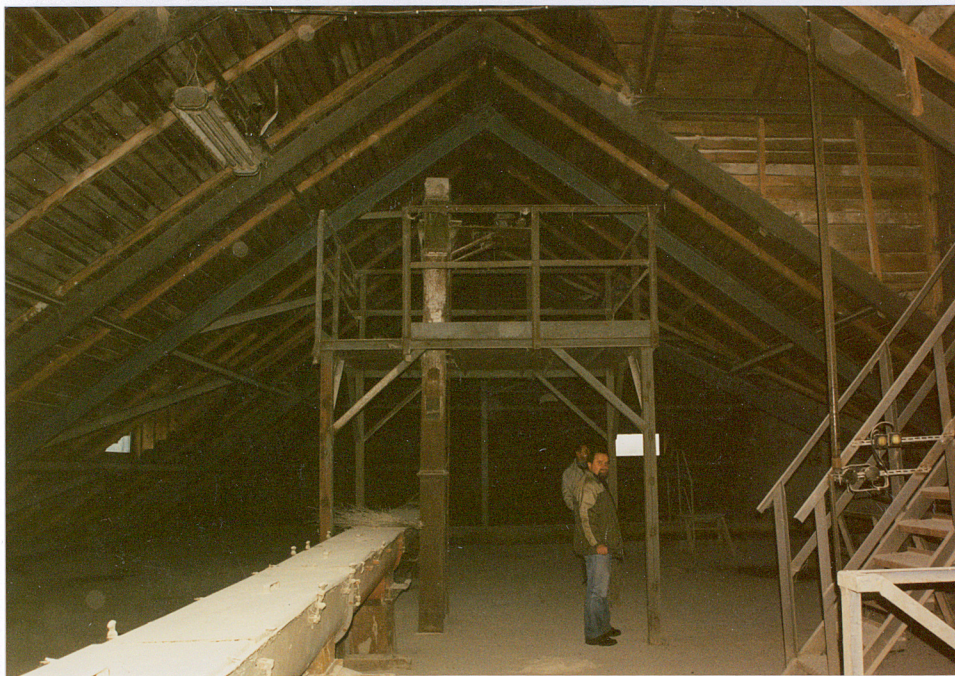
Wieżba dachowa – w konstrukcji stalowej z elementami drewnianymi.

23. Współczesny budynek mieszczący ujęcie wody dla browaru.
24. Wieżba dachowa nad skrzydłem słodowni.
25. Pozostałość dawnej drewnianej więźby dachowej – skrzydło fermentowni i leżakowni.

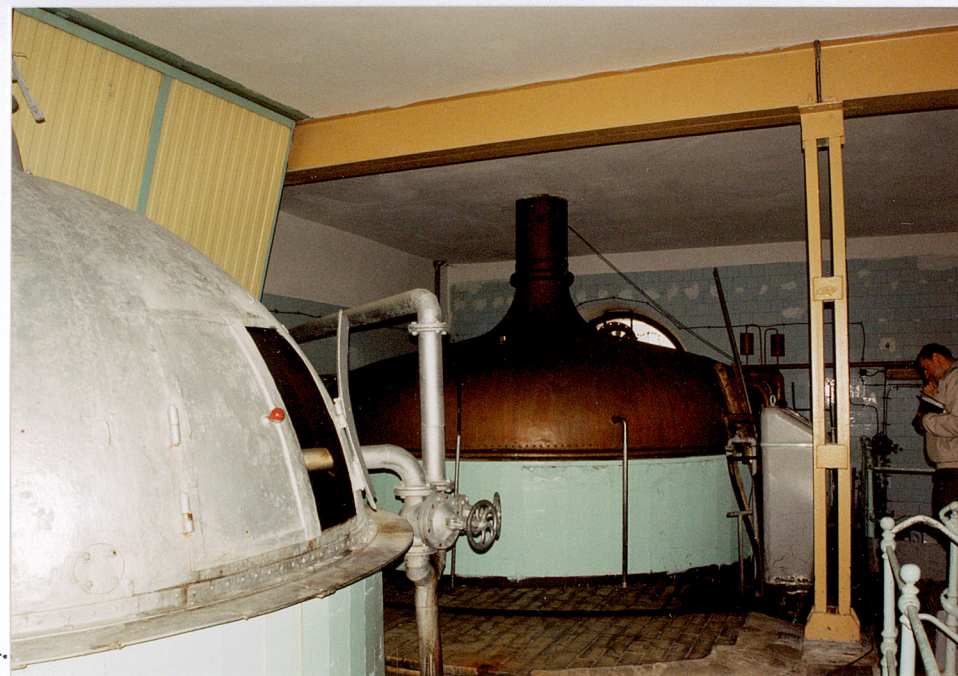
WYPOSAŻENIE: W skład zabytkowego wyposażenia o wartościach zabytkowych wchodzi kadź zacierna i filtracyjna, kocioł zacierny oraz kocioł warzelny (aparaty i urządzenia wykonane w typowych dla końca XIX i pocz. XX w. układach konstrukcyjno-technicznych i materiałowych). Urządzenia z blachy stalowej i miedzianej, połączenia poszczególnych elementów płaszcz, kopuł i mis kotłowych nitowane. Oprócz kadzi zaciernej wszystkie pozostałe urządzenia są w części cylindrycznej omurowane i pokryte płytkami ceramicznymi. Wyposażenie fermentowni stanowią wielkie kadzie fermentacyjne spawane. W chłodni pompy amoniakalne (współczesne). W skład zabytkowego wyposażenia budynku wchodzi ponadto: drewniane schody do magazynu cukru, drewniane schody w warzelni, schody stalowe na górny poziom do kadzi zaciernych w warzelni, stalowe nitowane drzwi na poziomie drugiej kondygnacji w skrzydle d. słodowni.

30. Warzelnia – metalowe schodki na poziom kadzi zaciernych.
31. Warzelnia – aparaty kontroli jakości piwa.
32. Warzelnia – kadź zacierna.
33. Warzelnia – kadź zacierna, widok od dołu.

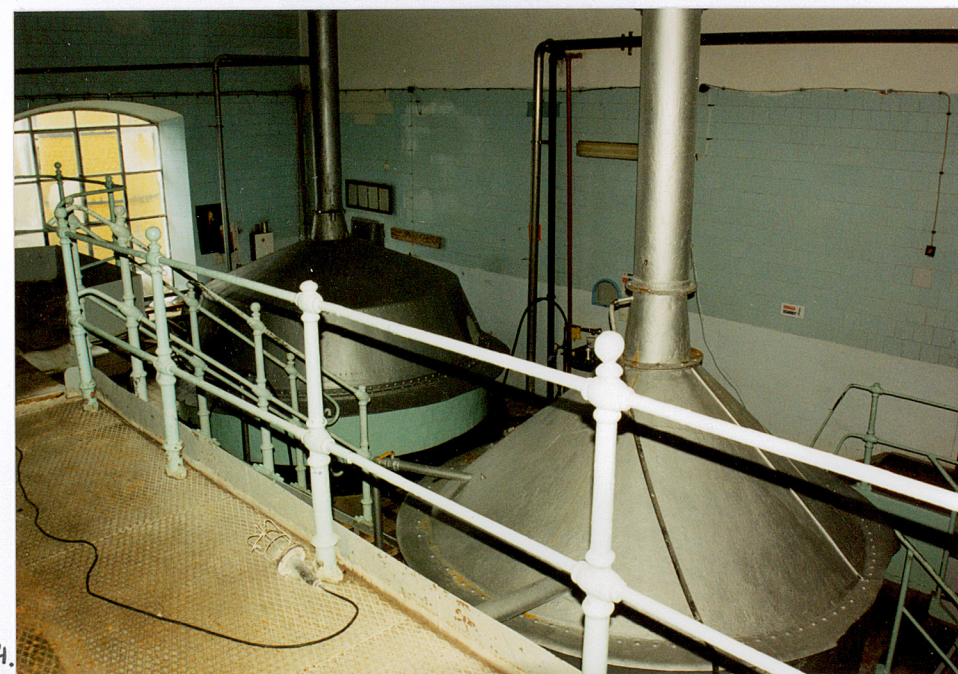
34. Warzelnia – kocioł zacierny i warzelny.
35. Metalowe drzwi w górnej kondygnacji w skrzydle słodowni.
36. Fermentownia. Fragment sklepienia.
37. Fermentownia. Kadzie fermentacyjne obudowane murem.

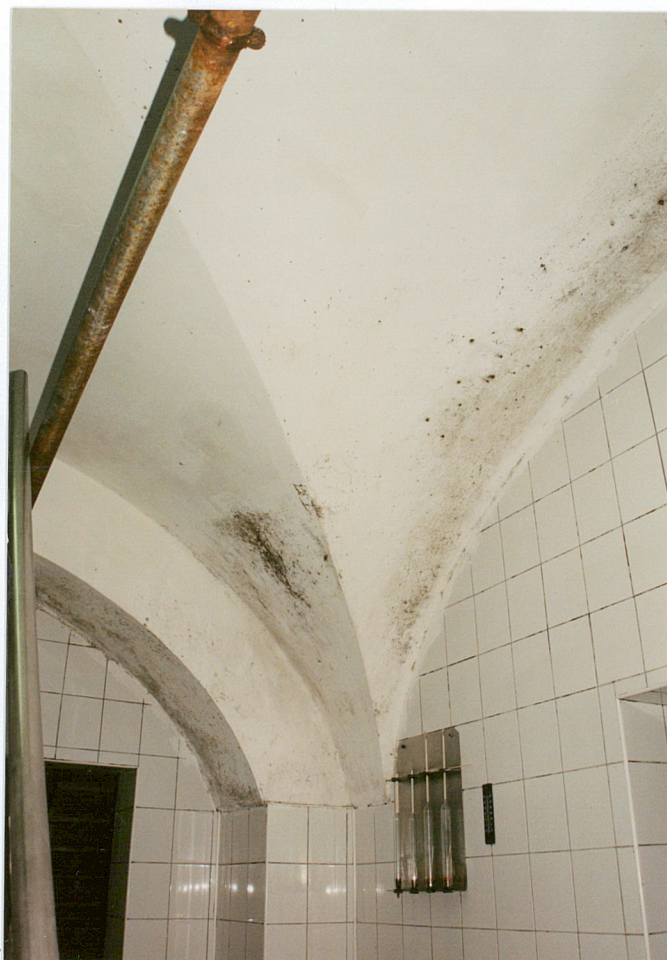
36.

Stropy – częściowo typu Kleina odcinkowe, w większości nowe na belkach stalowych i podciągach, wypełnione płytami żelbetowymi WPS. W fermentowni i dawnej leżakowni sklepienia kolebkowo-krzyżowe oparte z jednej strony na murach zewnętrznych, od środka na ceglanych tynkowanych filarach.

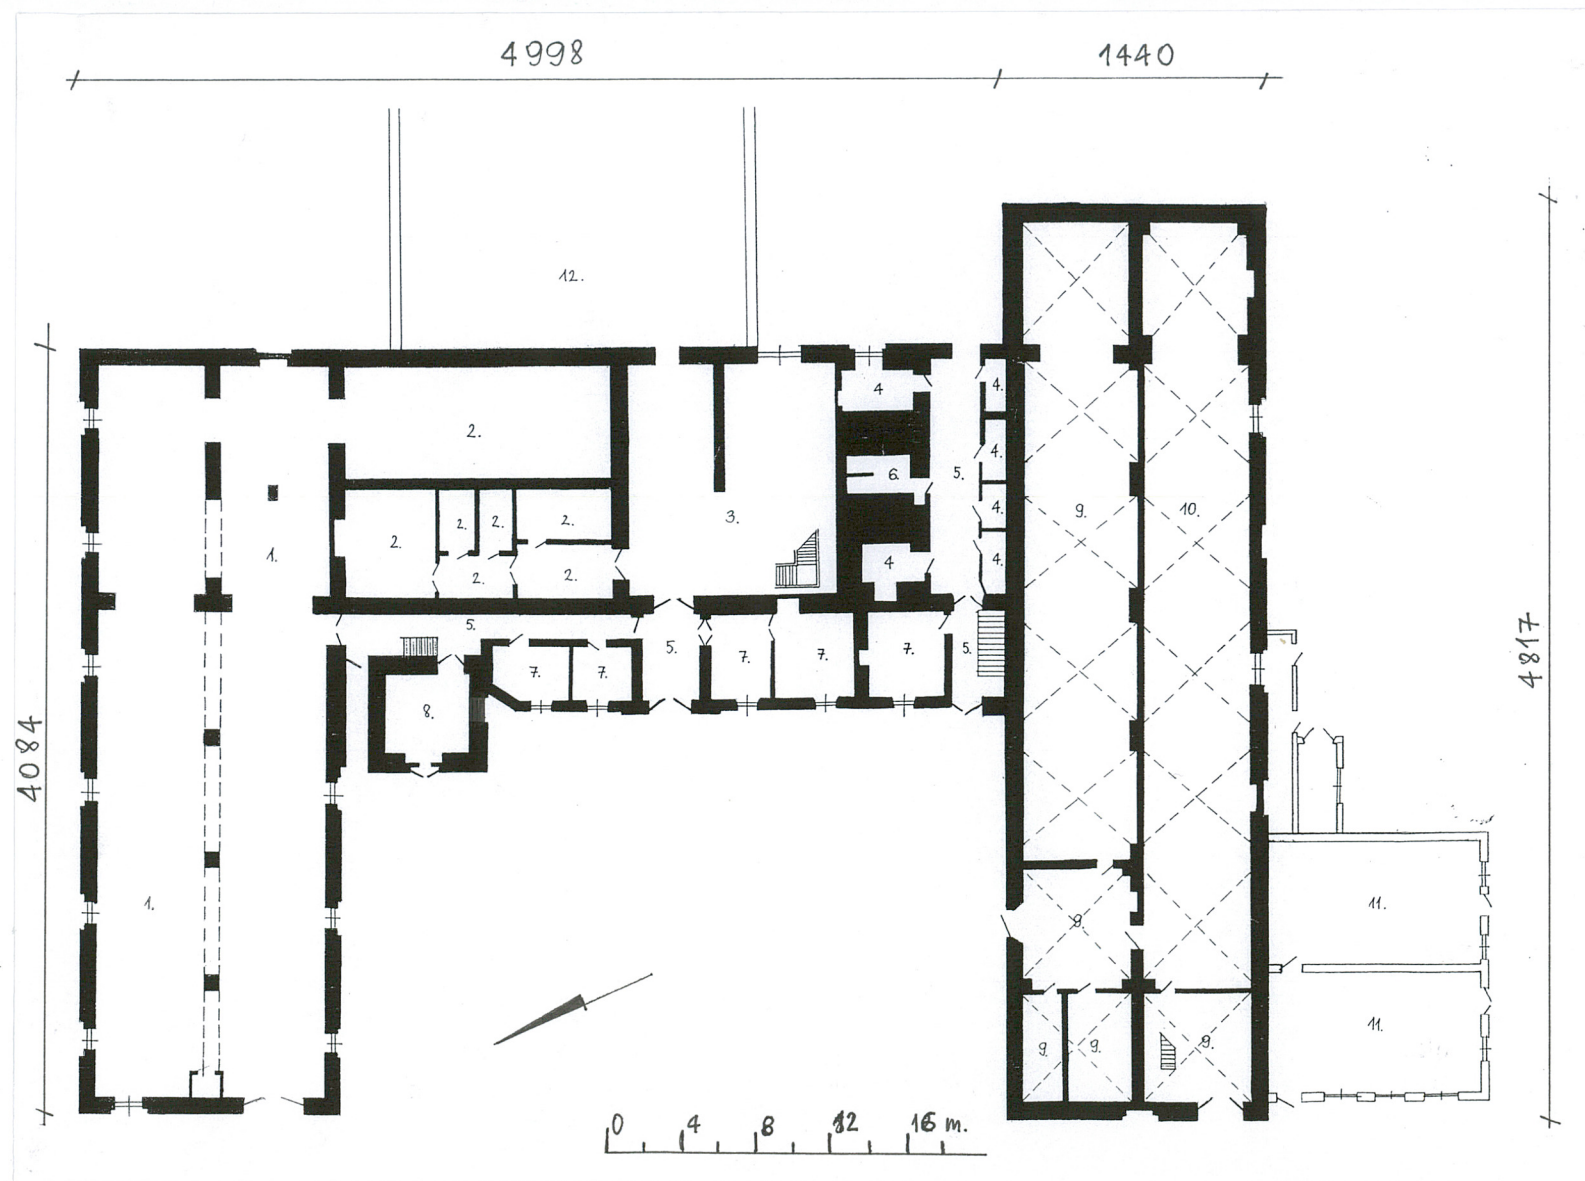
CZĘŚCI BUDYNKU:

RZUT: Budynek złożony z kilku części w układzie zbliżonym do podkowy: główna część produkcyjna (środkowa) na planie prostokąta, prostopadłe do niej dostawione skrzydła boczne - również na planie prostokątnym: północne (mieszczące dawniej słodownię, ob. magazyn) i południowe (dawna fermentownia i leżakownia) dłuższe od skrzydła północnego w tylnej części budynku. W narożniku między korpusem środkowym i skrzydłem północnym zlokalizowana jest wybudowana na rzucie kwadratu suszarnia słoju. Połączenie suszarni słoju z korpusem środkowym ze skośnym uskokiem w parterze.

1. MAGAZYN ZBOŻA (d. SŁODOWNIA)
2. ŚRUTOWNIA
3. WARZELNIA CZTERONACZYNIOWA
4. MAGAZYN
5. KOMUNIKACJA
6. POMIESZCZENIE SANITARNE
7. POMIESZCZENIE BIUROWE
8. SUSZARNIA OGNIOWA SŁODU
9. FERMENTOWNIA
10. CHŁODNIA (d. LEŻAKOWNIA)
11. MASZYNOWNIA (z 1951 r.)
12. KOTŁOWNIE (z 1960 i 1975 r.)
