1 Obiekt PRZYTUŁEK
1394/3 w zespole sakralnym

2 Czas powstania
po 1772 roku

3 Miejscowość
KLESZTÓW

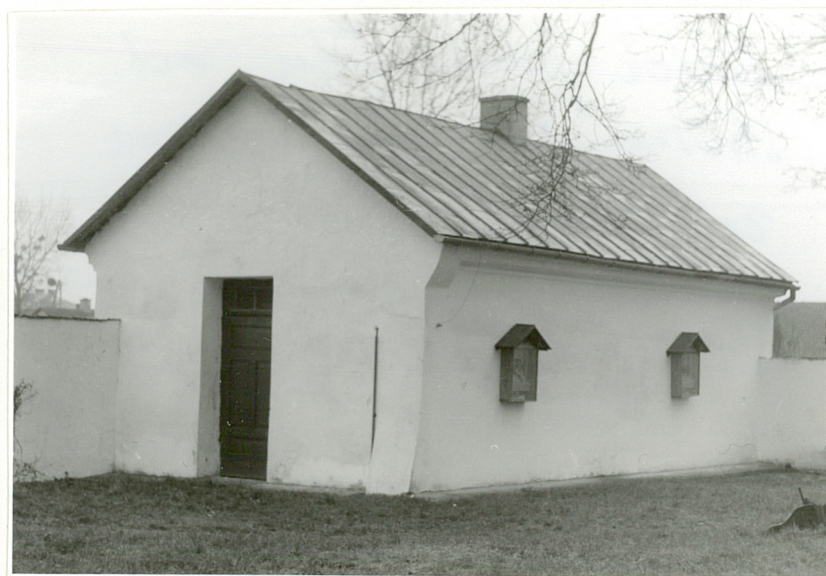
Widok przytułku od strony kościoła
ściana zachodnia służy do zawieszania
dwóch stacji Drogi Krzyżowej

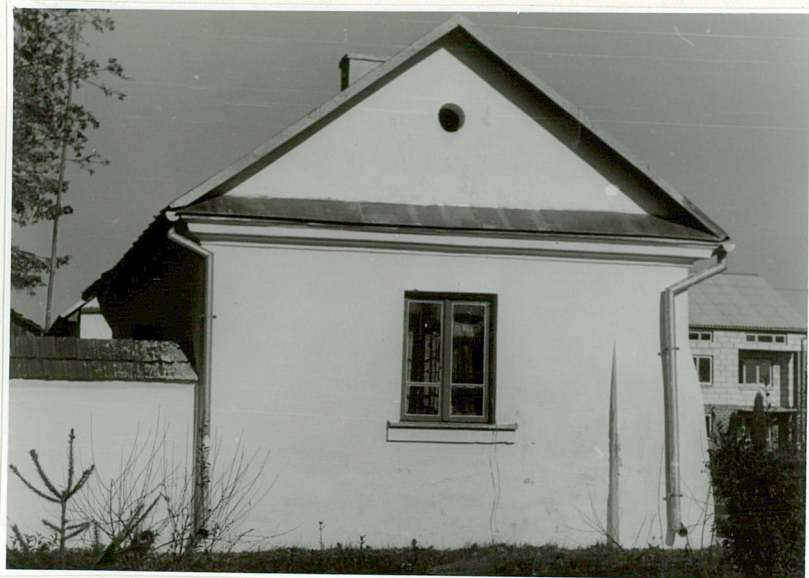
Elewacja południowa

W elewacji południowej - szczytowej otwór okienny, w elewacji północnej otwór drzwiowy.

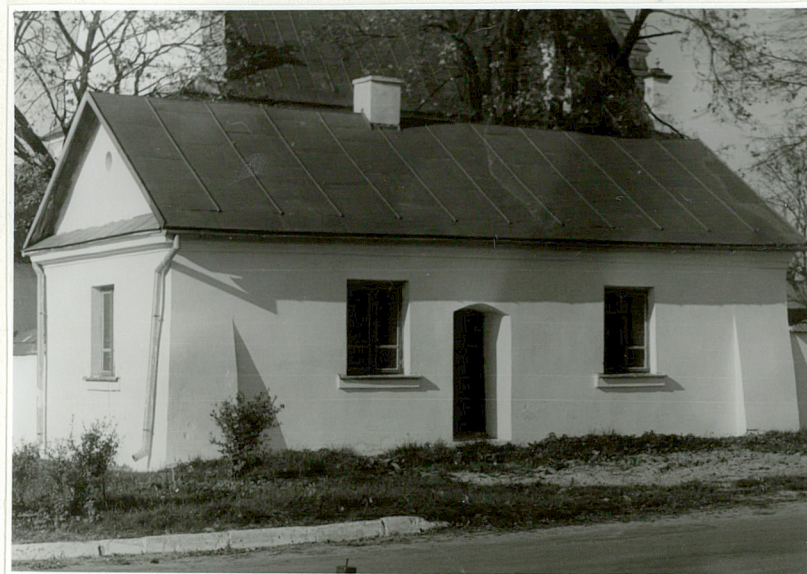
Elewacja frontowa - zewnętrzna, niesymetryczna, trójosiowa, z otworem wejściowym nieco przesuniętym w stronę południową, zamkniętym łukiem odcinkowym, w którym prostokątne drzwi.

Elewacja wschodnia
wzrost z drogi do Roztoki
