1. Obiekt
STOLARNIA W ZESPOLE BUDYNKOW FABRYKI MASZYN
ROLNICZYCH WOLSKI I S-KA
1678/4

3. Miejscowość
LUBLIN

4. Adres
ul. 1 Maja 14/16

1. Miejscowość Lublin ul.1 Maja 16	2. Obiekt (nazwa jak w karcie) Stolarnia w zesp.bud. Fabryki Wolski i S-ka	3. Zawartość wkładki (nazwa obiektu lub materiału uzupełniającego) fotografie
--	--	--

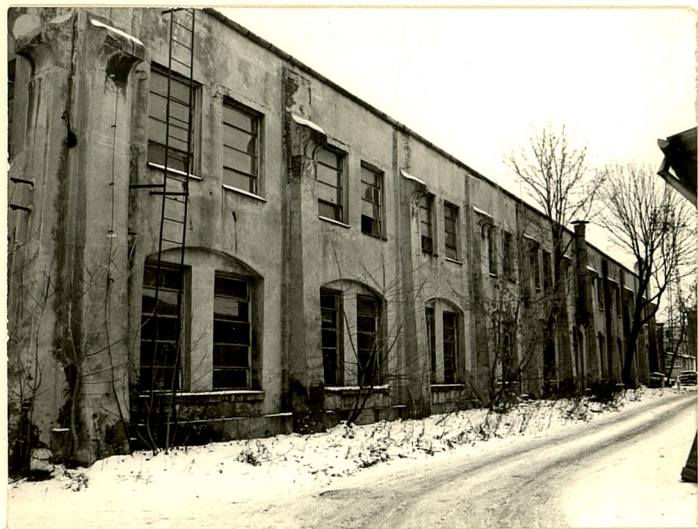
Fot.3 Widok na elewację pn.

Elewacje boczne / pn. i pd./ dziesięcioprzęsłowe, podzielone oskarpowanymi filarami, przeprute w obu kondygnacjach parami prostokątnych otworów okiennych.

W elewacji pn. pary okien w dolnej kondygnacji umieszczone w płytkich wnękach zamkniętych łukiem odcinkowym, w elewacji pd. dodatkowy otwór wjazdowy na osi przyziemia.
